**ATENDIMENTOS EMERGENCIAIS EM PETRÓPOLIS**

**MARÇO DE 2022**

**Deslizamento na R. Caminho da Pedreira (Rua A)**

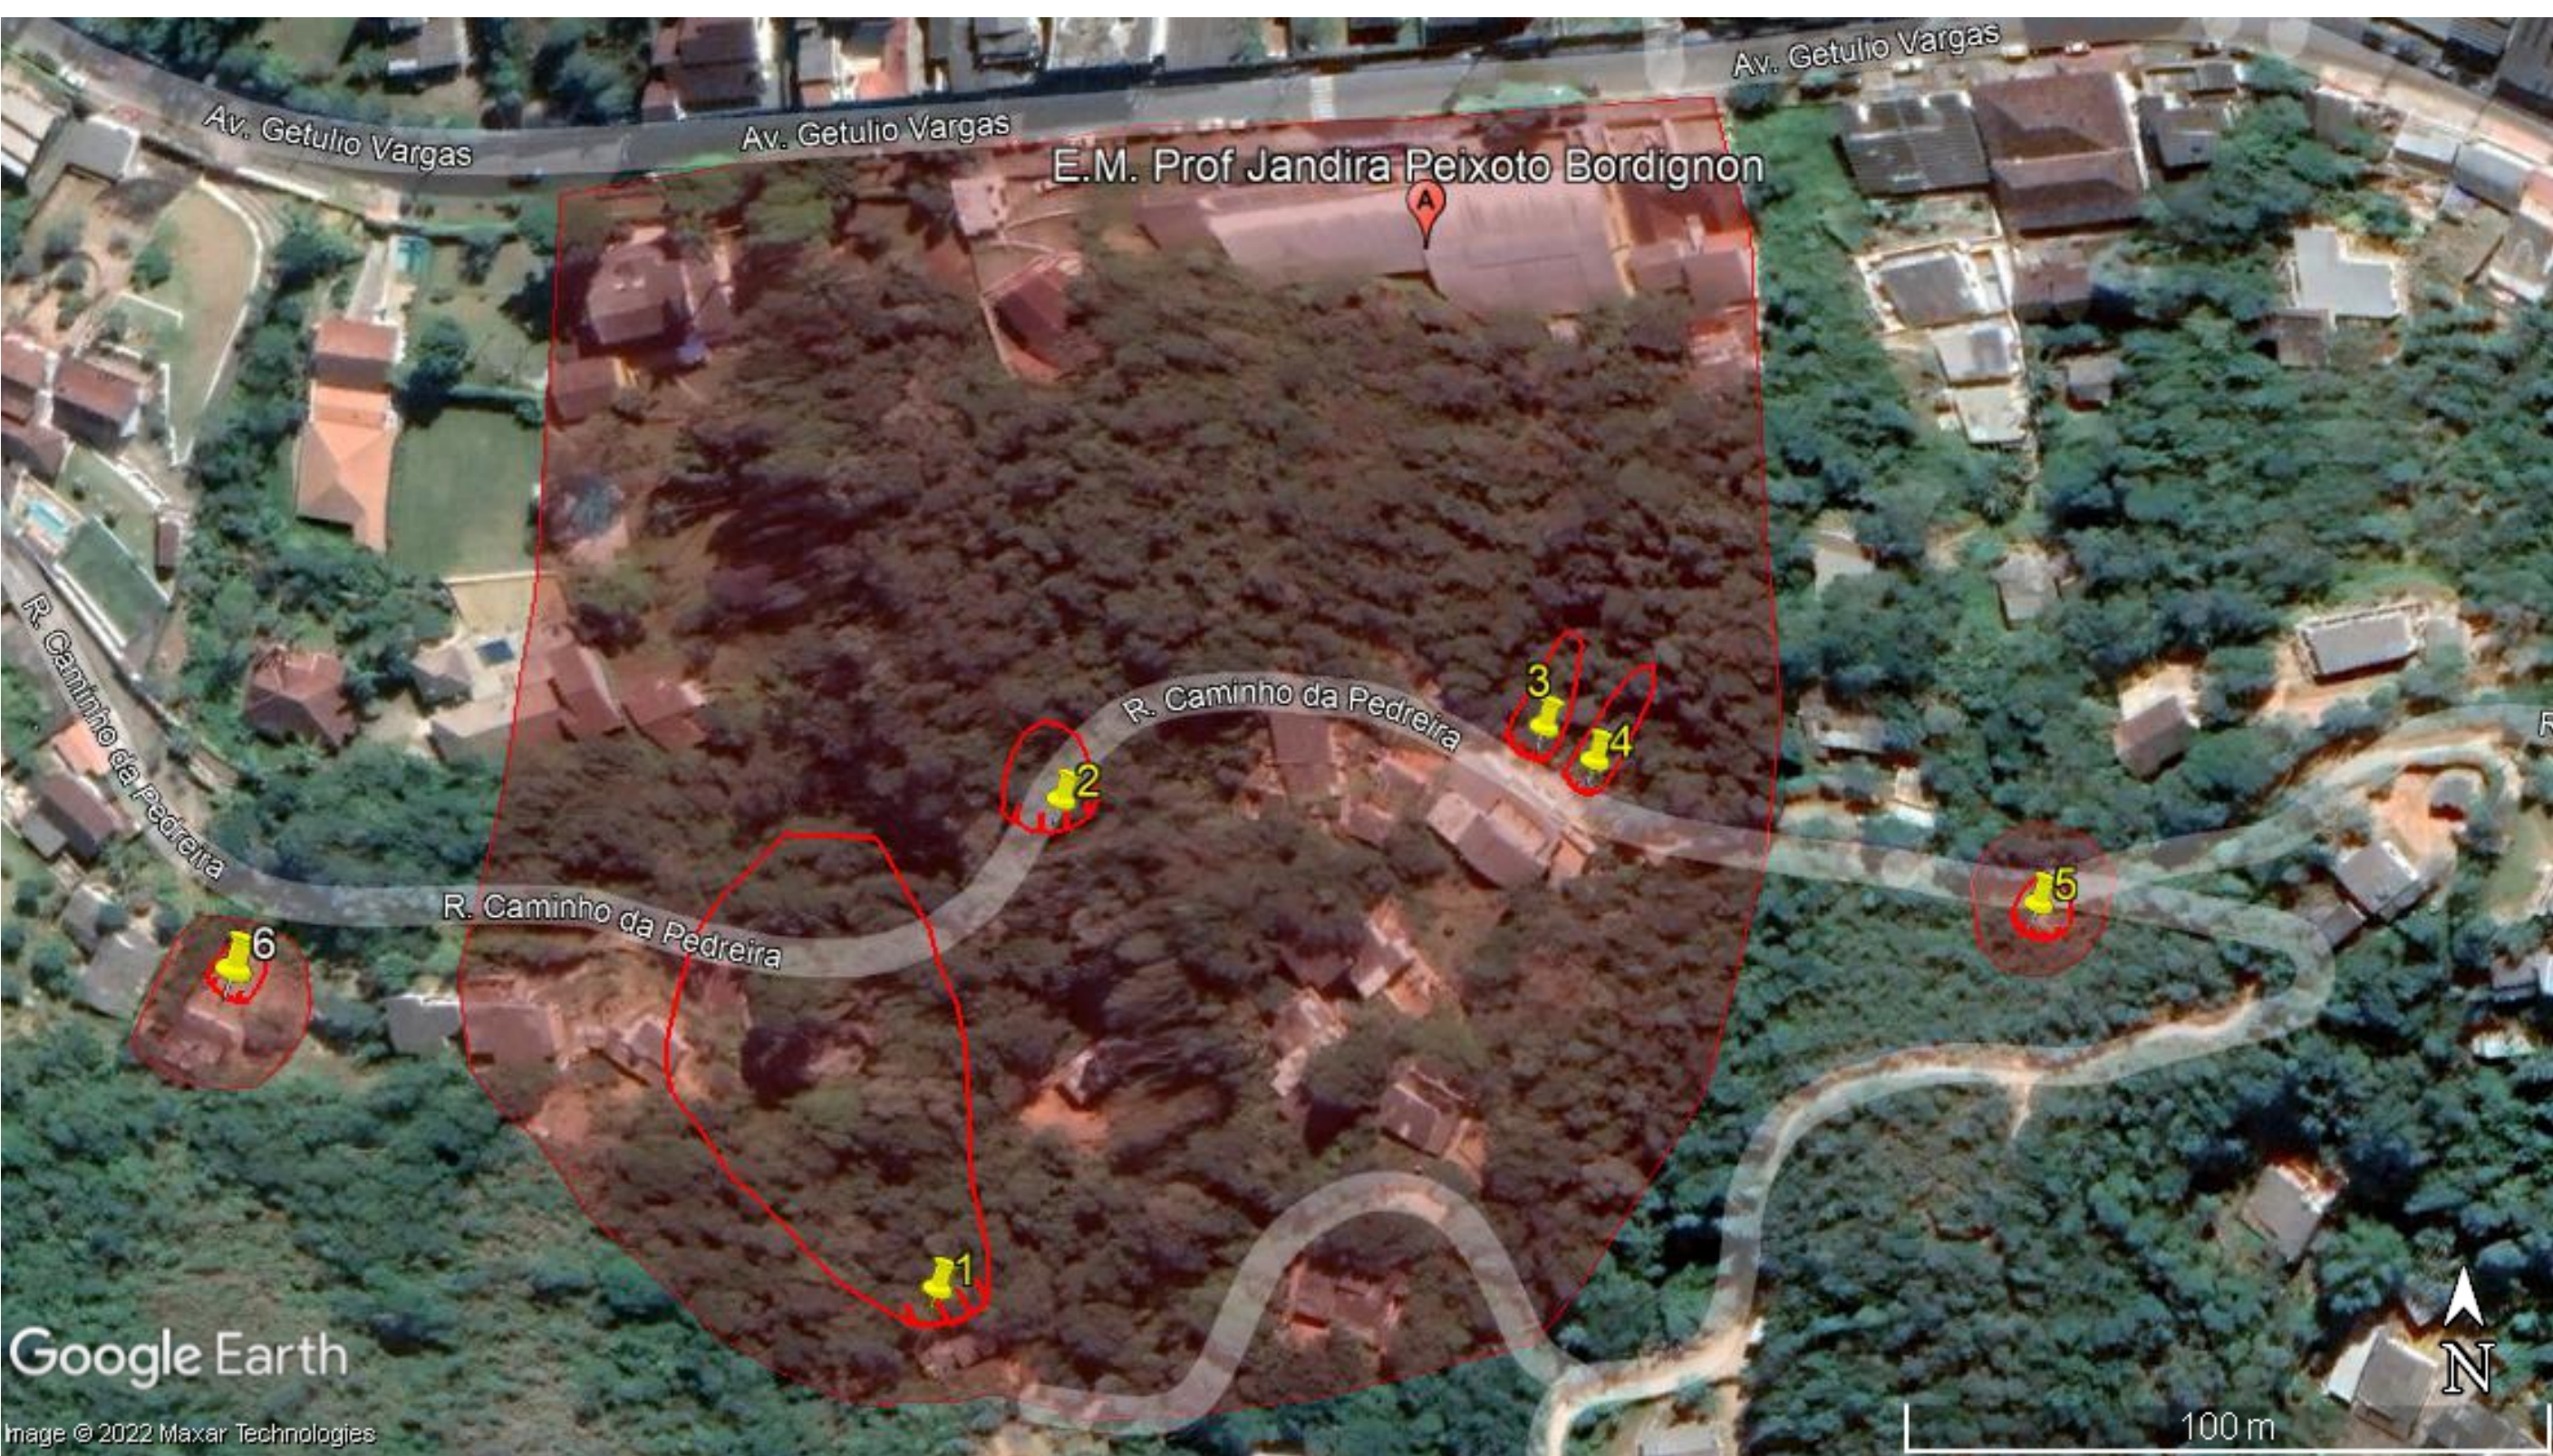
Ocorrência de seis deslizamentos na rua Caminho da Pedreira, relacionados aos eventos de 15/02/2022 e 20/03/2022. (1) Evolução de processo ocorrido no dia 15/02/2022, onde a casa 38 foi totalmente destruída, sem vítimas e feridos. No evento de 20/03/2022 o processo foi reativado, com aumento lateral da crista de deslizamento e a casa 37 foi parcialmente danificada e a casa 36 foi atingida, sem danos a sua estrutura. O talude tem aproximadamente 30 m de altura e inclinação de 70° a 75°, a crista de deslizamento, com aproximadamente 12 m de extensão lateral, encontra-se no topo do talude e com uma casa à montante. De acordo com os moradores a evolução do processo se deu para montante, com avanço lateral do movimento. (2) Deslizamento planar, relacionado ao evento de 15/02/2022 à jusante do Caminho da Pedreira em direção a rua Getúlio Vargas, atingindo um muro de concreto. Crista do movimento de aproximadamente 4 m de extensão, presença de vegetação de médio a alto porte ao redor da cicatriz, com presença de bananeiras. Há a presença de lona plástica no topo do deslizamento para impedir a infiltração de água e retardar o avanço do processo. (3) Deslizamento relacionado ao evento de fevereiro, com avanço no dia 20/03/2022, onde com uma distância de menos de 1 m ocorreu um novo deslizamento (4). Os dois estão localizados à montante da E.M Prof. Jandira Peixoto Bordignon, com mais de 10 metros de altura onde não foi possível observar o alcance do movimento. Presença de vegetação de médio a alto porte com muita presença de bananeiras, principalmente na extensão da cicatriz (4). De acordo com responsáveis da escola durante as chuvas a mesma é atingida por um grande aporte hídrico, mas sem presença de solo transportado. (5) Deslizamento à montante do Caminho da Pedreira, ocorrido em 15/02/2022, em talude de aproximadamente 6 m de altura e com uma extensão lateral com cerca de 15 m. (6) Deslizamento de pequeno porte à jusante da residência do Sr. Lúcio no Caminho da Pedreira, relacionado ao evento de fevereiro, com altura entre 4 e 5 m, com crista próxima ao quintal da residência.
