**ATENDIMENTOS EMERGENCIAIS EM PETRÓPOLIS**

**MARÇO DE 2022**

**Projeto e fotografia: Equipe NADE / DRM-RJ**

**Deslizamento na Rua Honduras - Quitandinha**

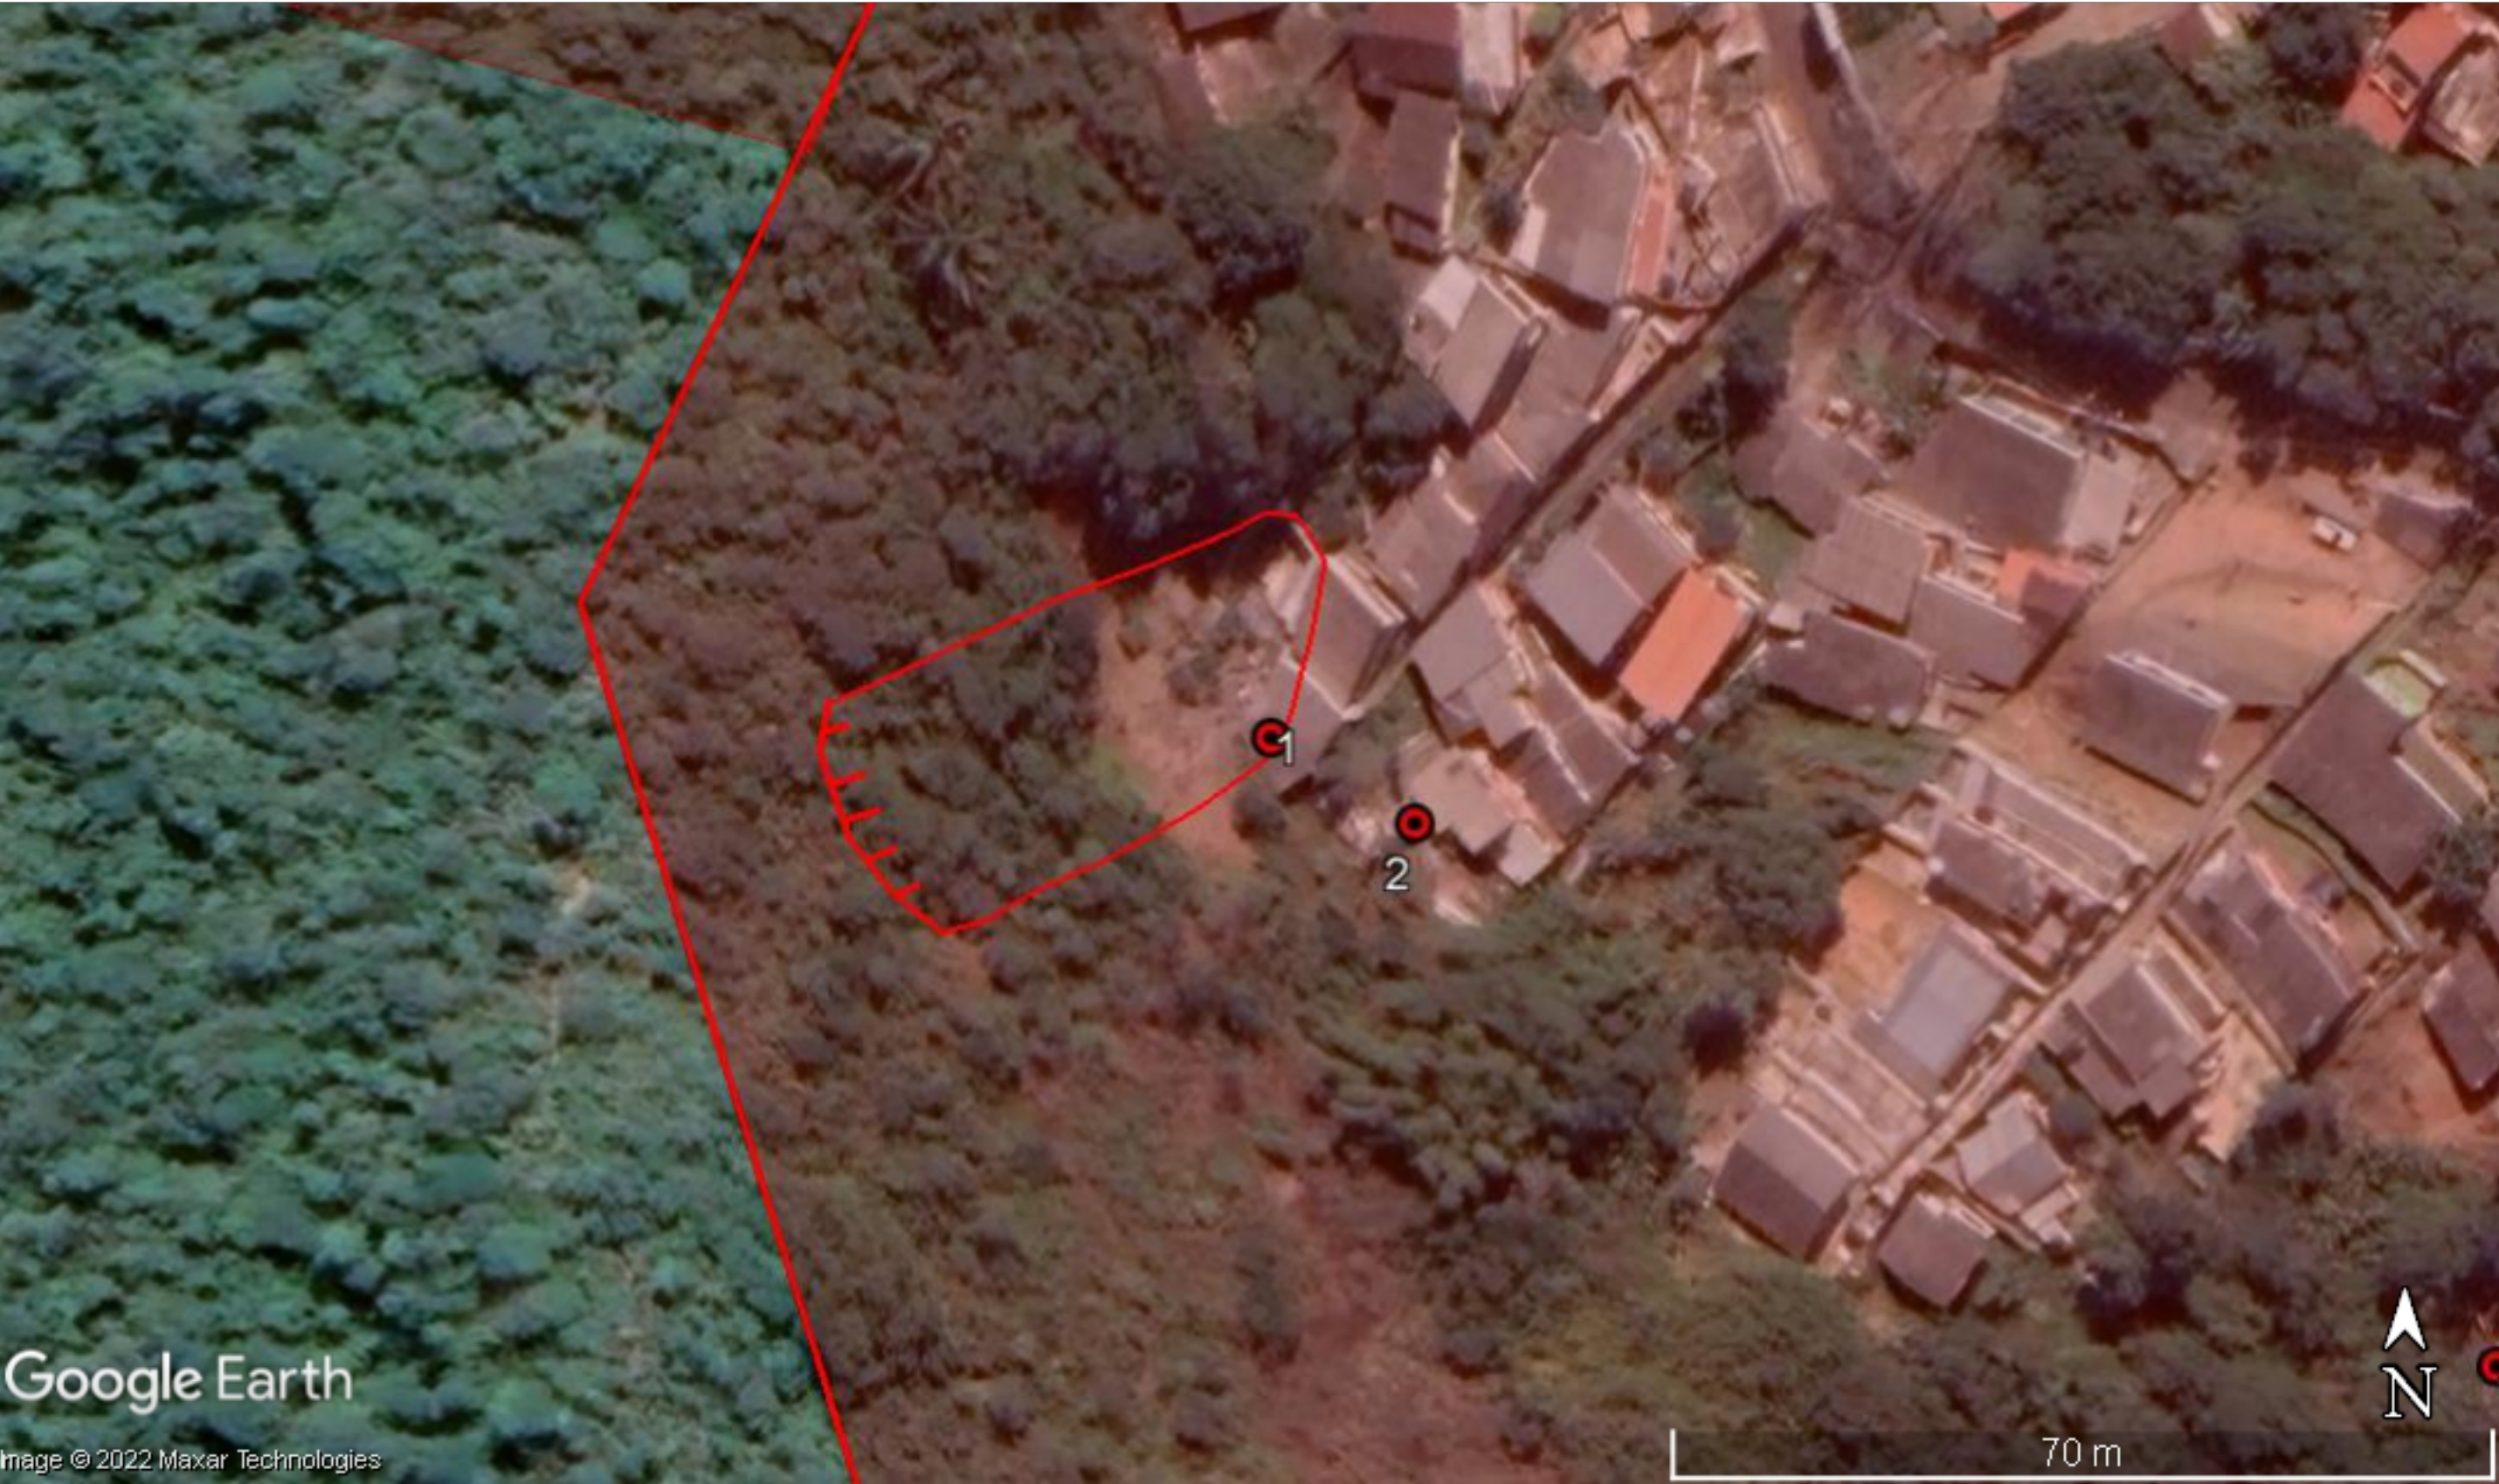
Ocorrência de deslizamento planar raso, com cerca de 20 metros de largura e 50 metros de altura. O material mobilizado constitui-se principalmente de solo e blocos de rocha, apresentando também vegetação de médio a grande porte. Há presença significativa de bananeiras ao longo da encosta. (1) O deslizamento destruiu parcialmente duas residências a jusante. Uma das residências foi atingida pelo material, resultando na hospitalização de uma vítima. Um muro de blocos rochosos, constuído de modo rudimentar em uma das casas a jusante serviu como contenção para deter o avanço do material mobilizado. Um bloco rochoso foi projetado acima do muro, depositando-se em laje da terceira linha de casas. (2) Três blocos rochosos foram projetados durante o deslizamento para terreno adjacente à cicatriz, atingindo uma residência e uma caixa d'água. Não houve o registro de vítimas decorrentes da projeção dos blocos rochos. Tendo em vista as minas d'água e os diversos blocos rochosos na encosta a montante da R. Honduras, assim como a dificuldade de acesso a diversos pontos da encosta devido ao acentuado grau de inclinação do terreno, recomenda-se o retorno para mapeamento em detalhe do local, com o auxílio de imageamento por drone ou acesso via rapel.
