**PARECER TÉCNICO EMERGENCIAL EM BARRA MANSA - RJ**

**MARÇO DE 2023**

**RUA JANSEN DE MELO - VERBO DIVINO**

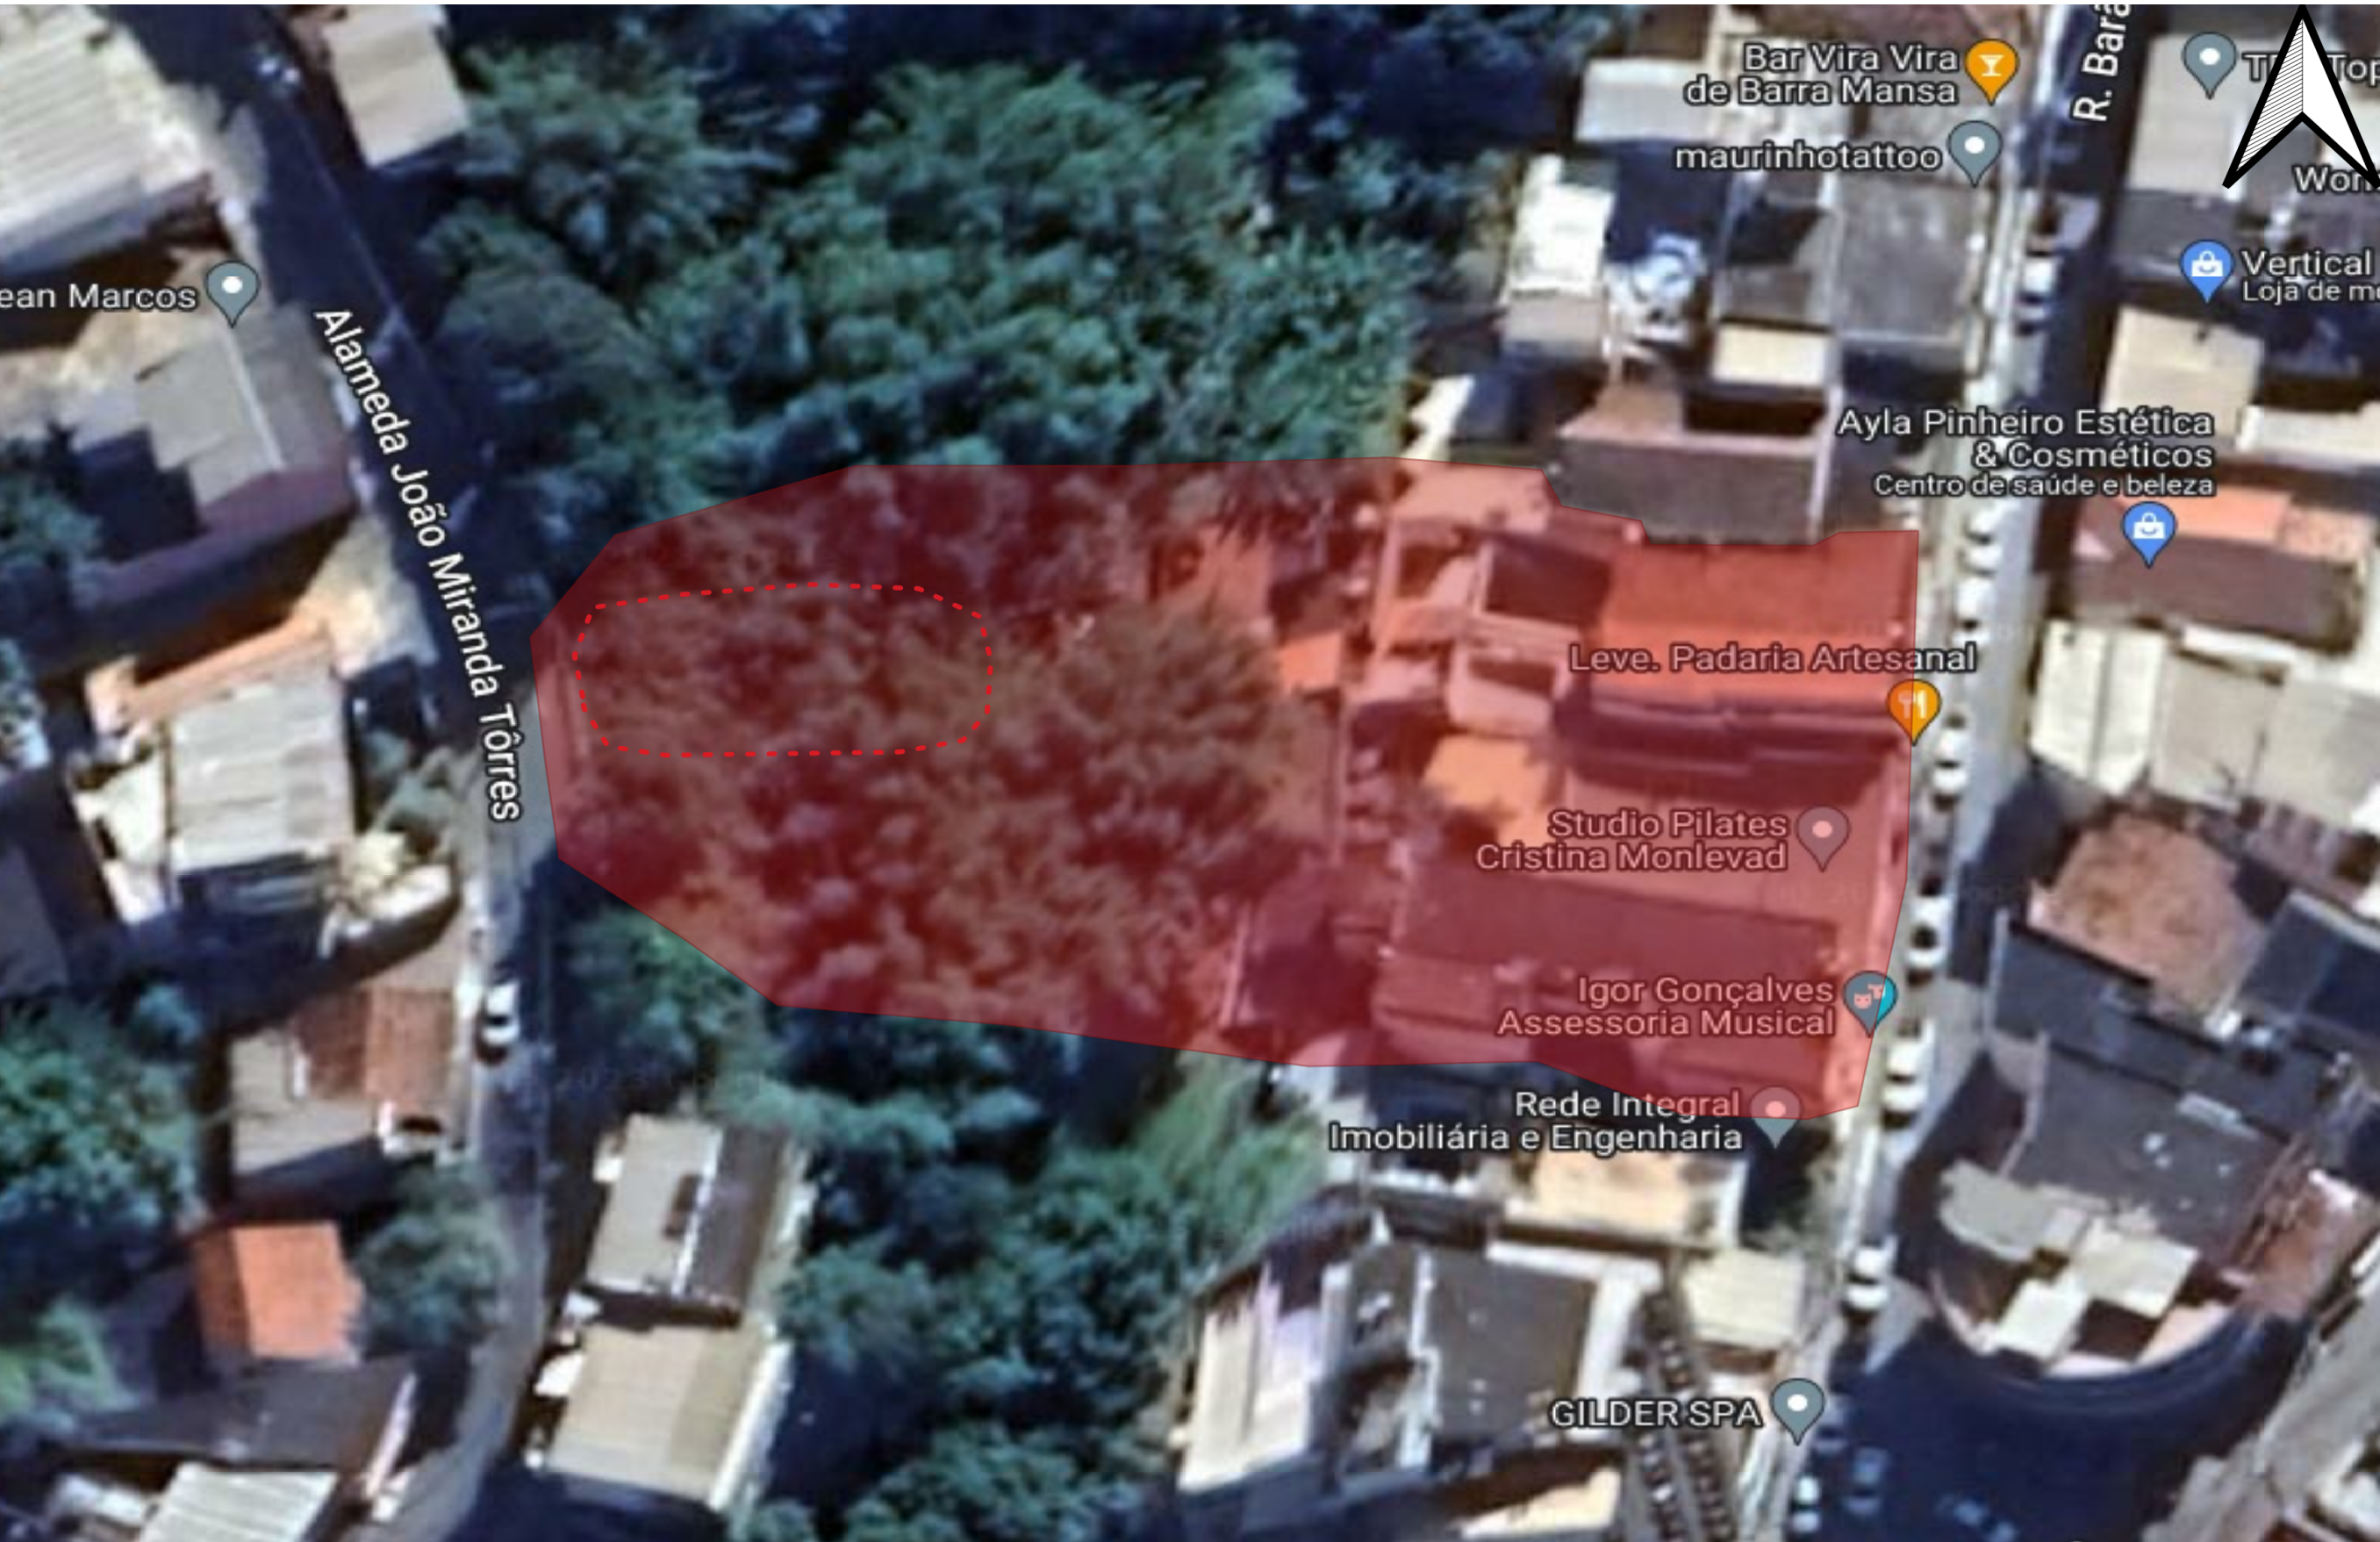
No local, foi observado um deslizamento deflagrado pelo alto índice pluviométrico e acumulados de chuvas anteriores no município. Trata-se de uma encosta sobre a qual foram construídas edificações, no sopé e na crista, e vias de acesso. O trecho da encosta vistoriada possui cerca de 30m de altura e inclinação variando de 70° a 80°, com composição dada por solo residual e cobertura vegetal de espécies arbustivas e gramíneas, com destaque a presença de bambu. Na porção superior do talude, a distância nula da crista, dispõe-se a Alameda João Miranda Tôrres; via de acesso asfaltada que, no momento de vistoria, apresentava trincas e rachaduras paralelas a extensão da encosta, de aberturas milimétricas, concentradas nas porções mais próximas à crista, evidenciando um processo de movimentação do terreno (Figura a, b). Observou-se ainda a ocorrência de um deslizamento na crista do talude, próximo aos pontos de identificação destas trincas (Figura c), tendo o material mobilizado se depositado próximo às edificações construídas a jusante, na Rua Barão de Guapi (próximo ao imóvel 190) (Figura d). É importante citar que o material mobilizado se encontrava muito saturado e que alguns Bambus se encontravam inclinados em direção ao mergulho do talude.

Dito isto, foi traçado um polígono de risco remanescente de acordo com a metodologia utilizada pelo DRM-RJ, uma vez que ocorre o período de chuvas e os processos geológico-geomorfológicos acima relatados encontram-se ativos. Ademais, recomenda-se de forma emergencial o desvio de águas pluviais na alameda a montante e monitoramento do local até que medidas mitigadoras sejam realizadas para a redução de riscos..
