**ATENDIMENTOS EMERGENCIAIS EM PETRÓPOLIS**

**MARÇO DE 2022**

**Blocos e matacões na Rua Honduras - Quitandinha**

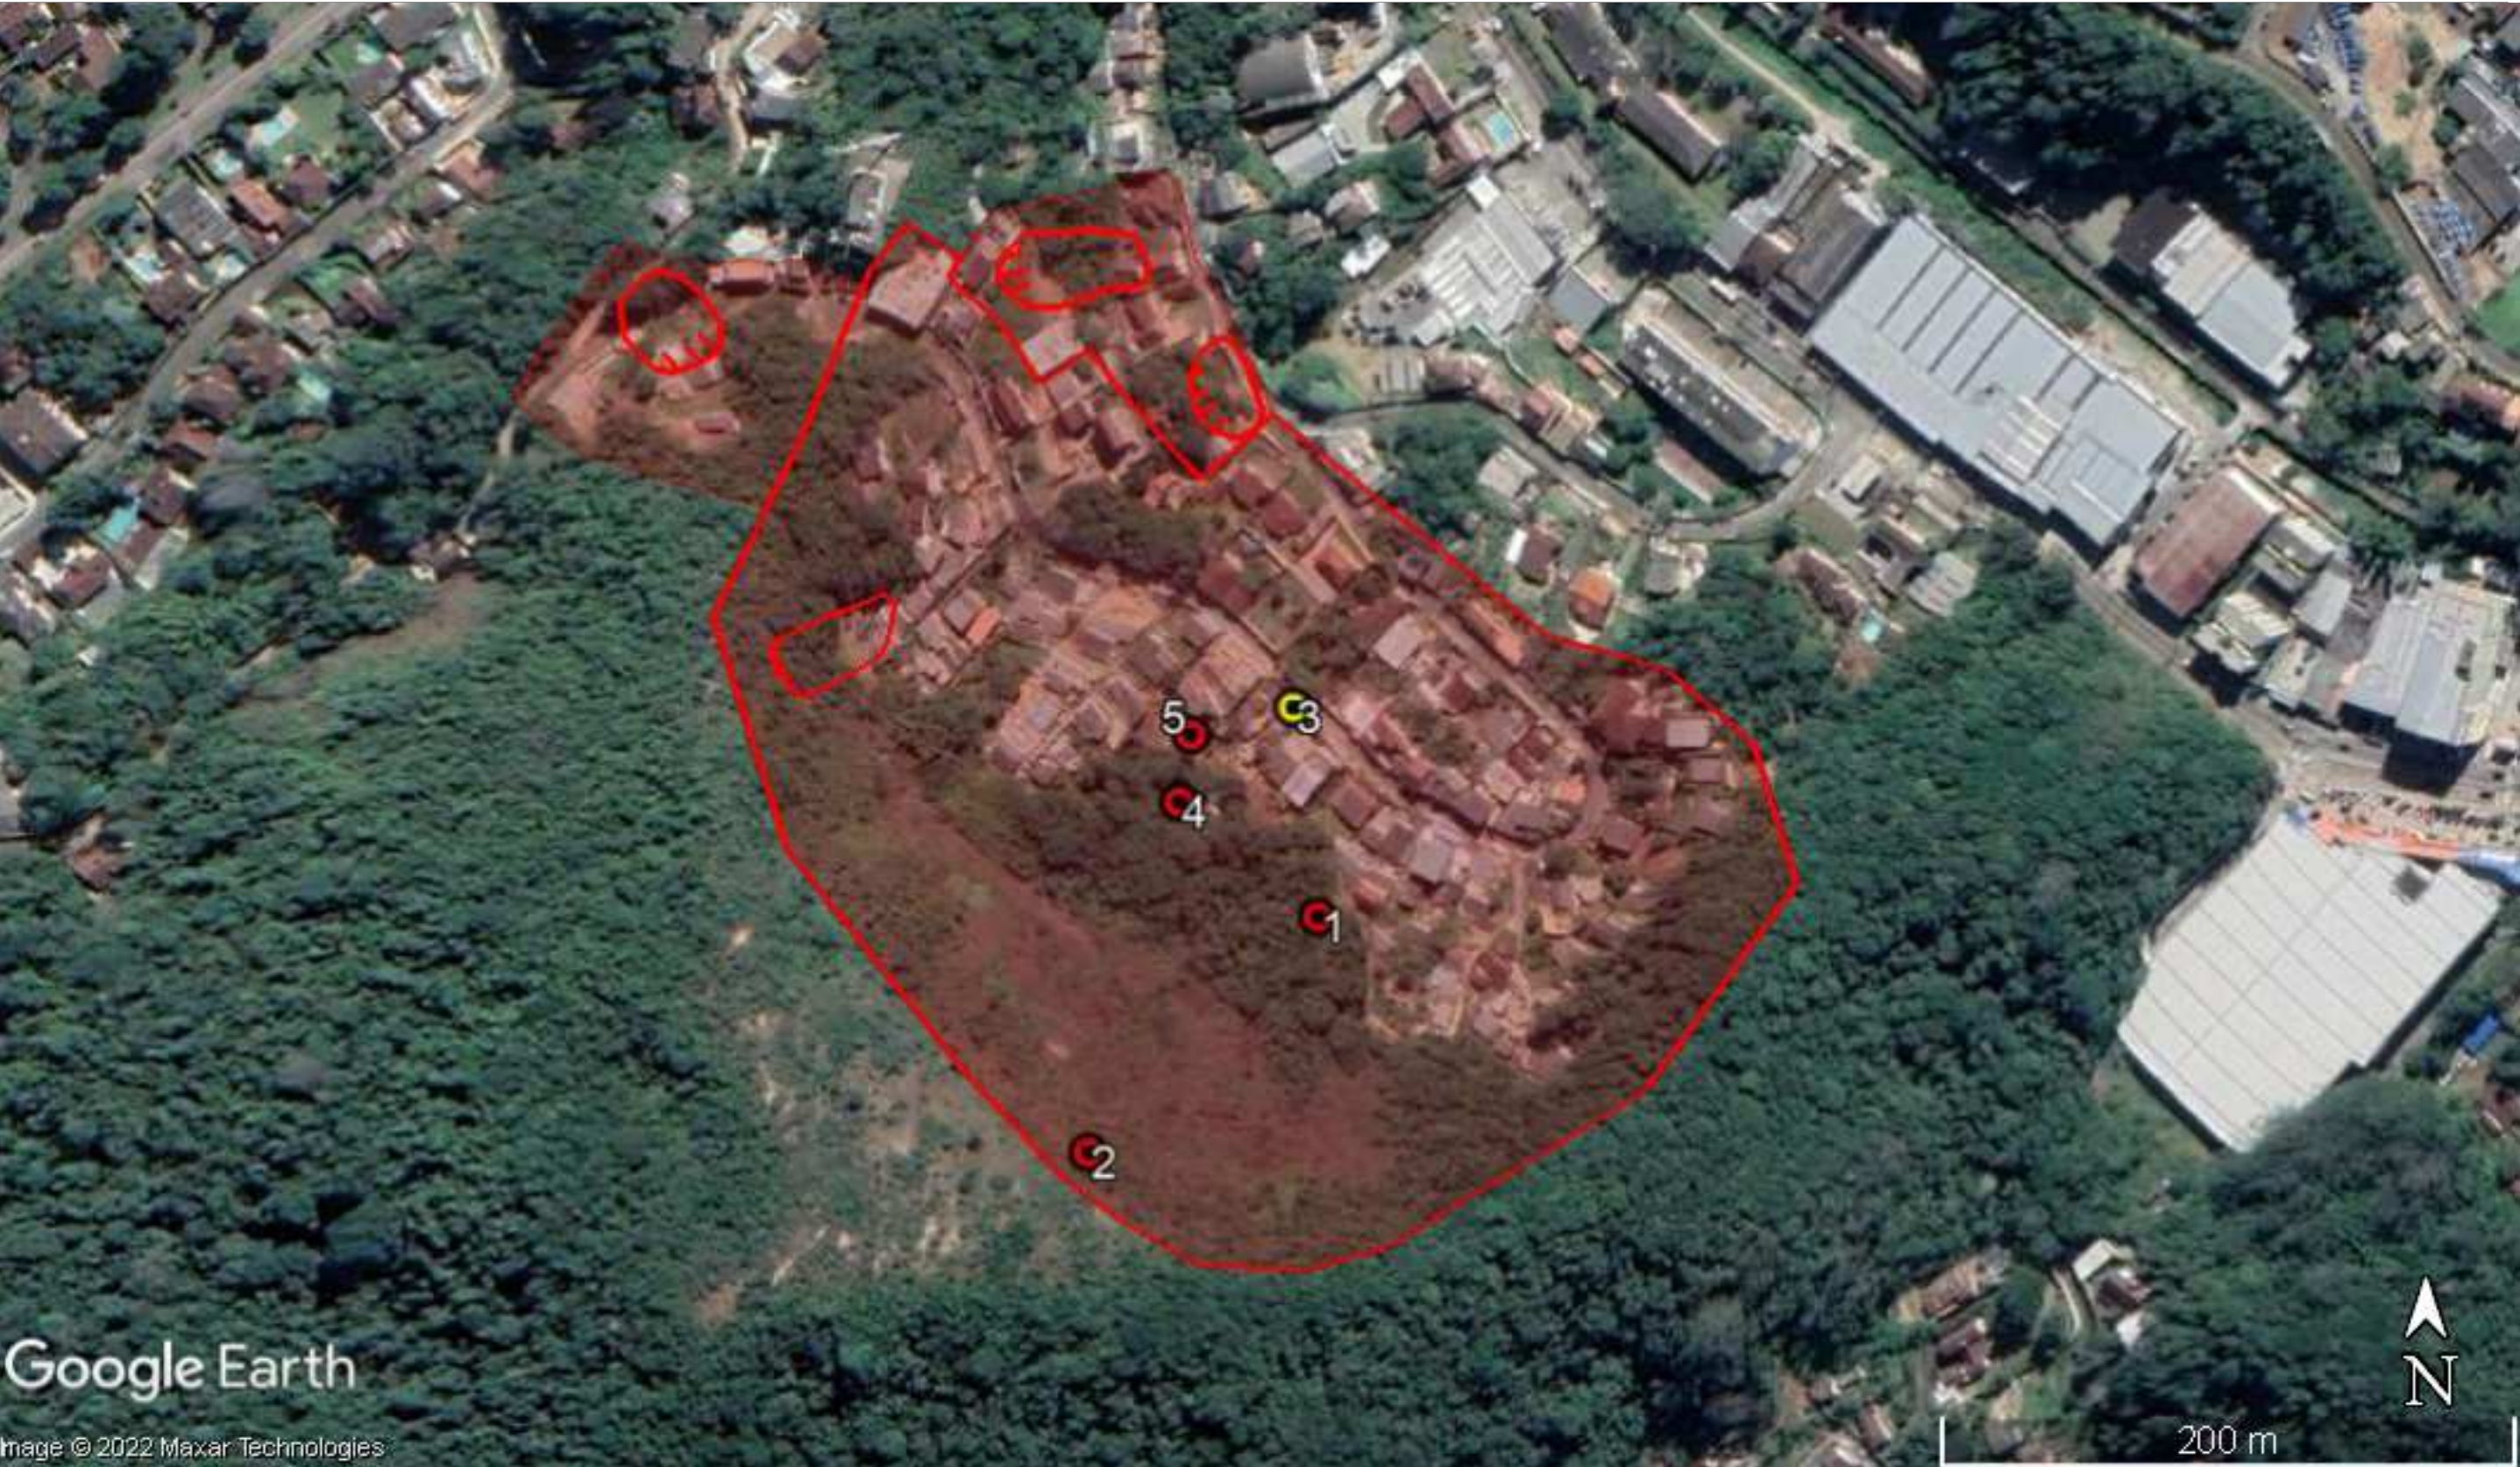
Presença de matacões e blocos rochosos ao longo da encosta a montante da R. Honduras. A região apresenta histórico de queda de matacões e blocos, que tendem a atingir as residências localizadas no sopé da encosta. (1) Matacão a jusante das moradias do nº 330 da R. Honduras, amparado por obra de contenção. O matacão aparenta apresentar continuidade com o maciço rochoso, apesar de fraturas de alívio já estarem se desenvolvendo em alguns pontos. A vegetação ao longo da encosta é de médio a grande porte, com presença significativa de bananeiras. A jusante do matacão, o terreno apresenta sinais de instabilidade, tendo em vista as árvores inclinadas ao longo da crista do talude. Ainda, duas caixas d'água do terreno estão descarregando água na encosta de forma contínua, contribuindo para a saturação do solo. Caso um processo de deslizamento seja deflagrado, este poderia mobilizar solo, blocos, vegetação e detritos, visto que os moradores estão acumulando lixo na encosta. Ressalta-se que há 27 anos duas moradias deste lote foram atingidas por um matacão. (2) Conjunto de matacões a montante da R. Honduras, acima da meia encosta. O matacão de maior porte apresenta contato rocha-rocha em sua maior porção e contato rocha-solo na menor. Um poço foi construído em sua base. Os demais matacões apresentam contato rocha-solo e vegetação no meio, o que os torna mais instáveis. (3) Ponto de visada de um matacão a montante da R. Honduras, para o qual não conseguimos acesso devido à alta inclinação do terreno e seu estado úmido. Os moradores temem a sua movimentação. Tendo em vista as minas d'água e os diversos matacões e blocos rochosos na encosta a montante da R. Honduras, assim como a dificuldade de acesso a diversos pontos da encosta devido ao acentuado grau de inclinação do terreno, recomenda-se o retorno para mapeamento em detalhe do local, com o auxílio de imageamento por drone ou acesso via rapel.

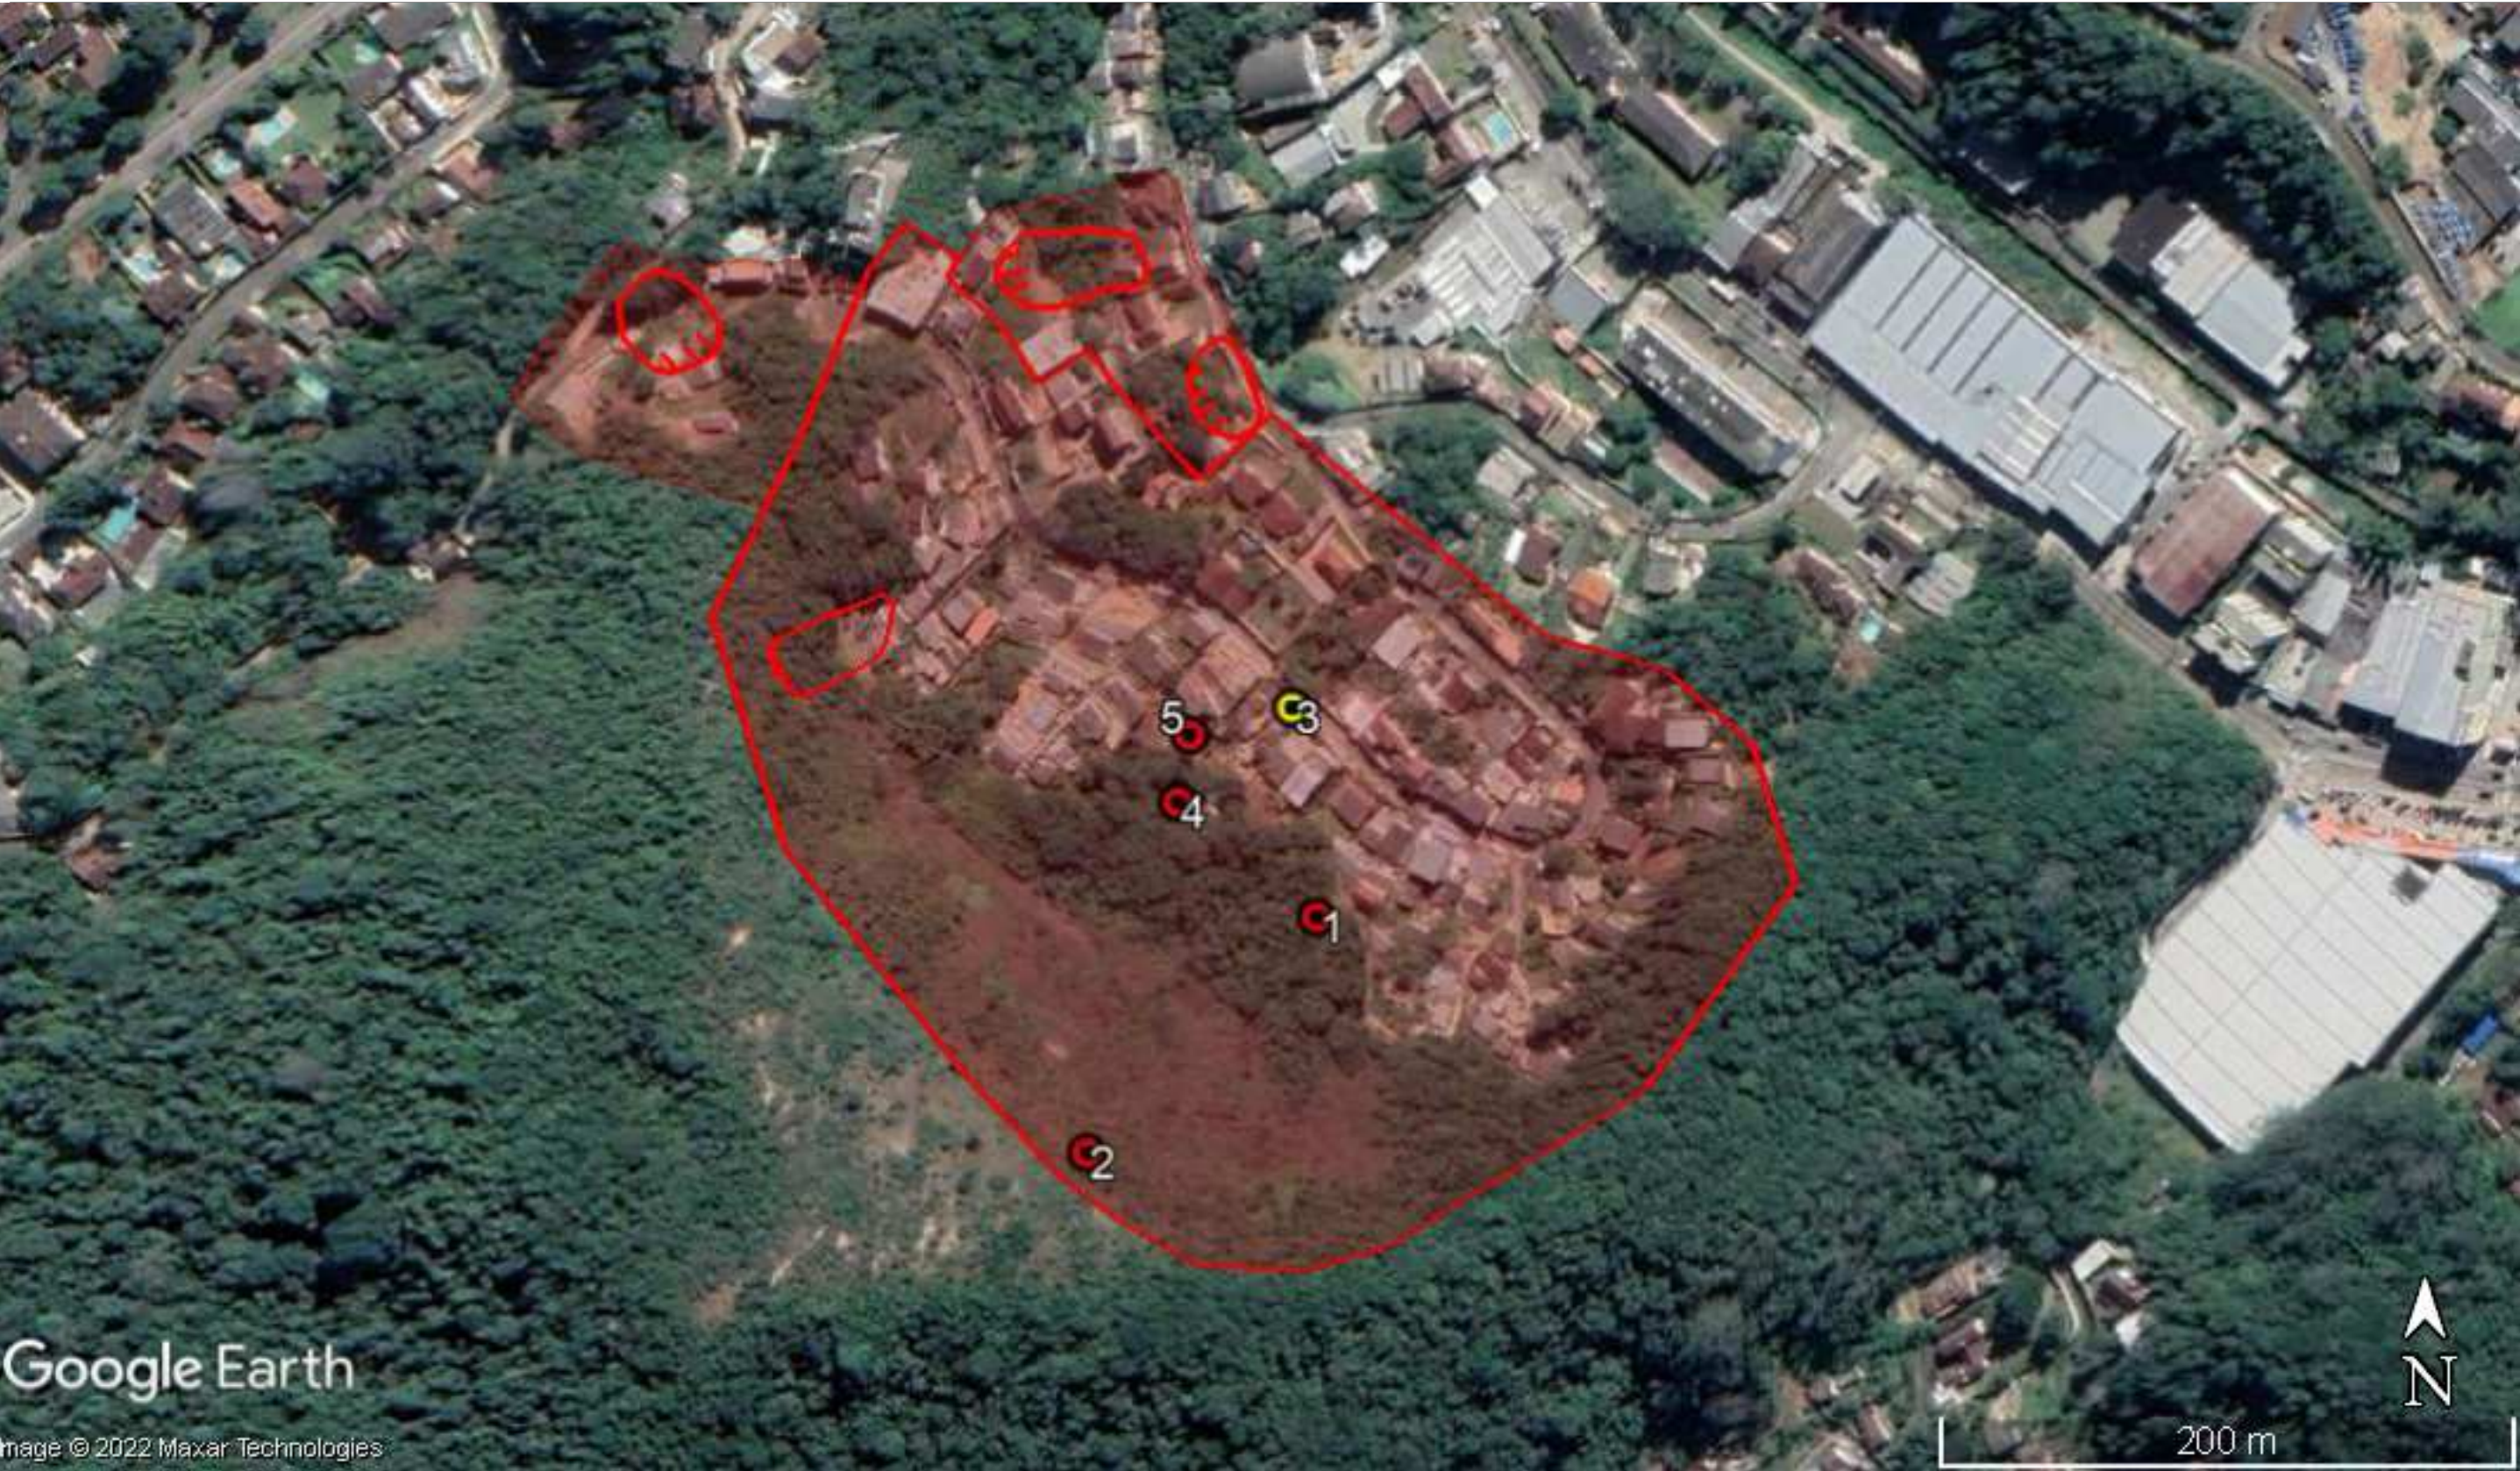
Análises pontuais de risco no terreno adjacente ao nº 285 da R. Honduras. A região apresenta histórico de queda de matacões e blocos, que tendem a atingir as residências localizadas no sopé da encosta. Acima das moradias deste terreno, próximo ao final da linha de árvores de grande porte na meia encosta, localiza-se o matacão do ponto (3). Além da presença do matacão, outras questões relacionadas a segurança dos moradores foram identificadas nas casas do local. (4) Instabilidade em taludes nos fundos das moradias do terreno, devido ao padrão de construção (cortes escalonados em terreno íngreme). O primeiro talude de corte a montante da R. Honduras, de cerca de seis metros de altura e 75° de inclinação, apresenta árvores inclinadas ao longo de sua extensão e degrau de abatimento na crista, onde também podemos identificar a presença de bananeiras. Os fundos da moradia mais próxima encontra-se a menos de um metro de distância da base do talude. Ainda, a montante, uma nova moradia, já habitada, encontra-se em processo de construção. A encosta foi escavada e a casa está sendo construída emparelhada com o talude de corte. O talude de corte apresenta em torno de dois metros e meio de altura e quase 90° de inclinação. Morador relatou que uma rachadura surgiu na parede lateral da casa após as chuvas do dia 15/02. O telhado da residência não apresenta calha, resultando no lançamento de água pluvial diretamente no terreno, que direciona a água para cima do talude escavado a jusante. Também foi relatado que as chuvas dos últimos meses formaram uma linha de drenagem no terreno, em direção à rua a jusante, mobilizando os detritos depositados no local. (5) Dreno de muro rústico (feito sem avaliação técnica) lançando água de forma contínua no terreno. Um segundo muro, a jusante, já apresenta sinais de abaulamento, podendo indicar instabilidade do terreno.
