PARECER TÉCNICO EMERGENCIAL EM BARRA MANSA - RJ

MARÇO DE 2023

RUA RUA PROJETADA - VERBO DIVINO

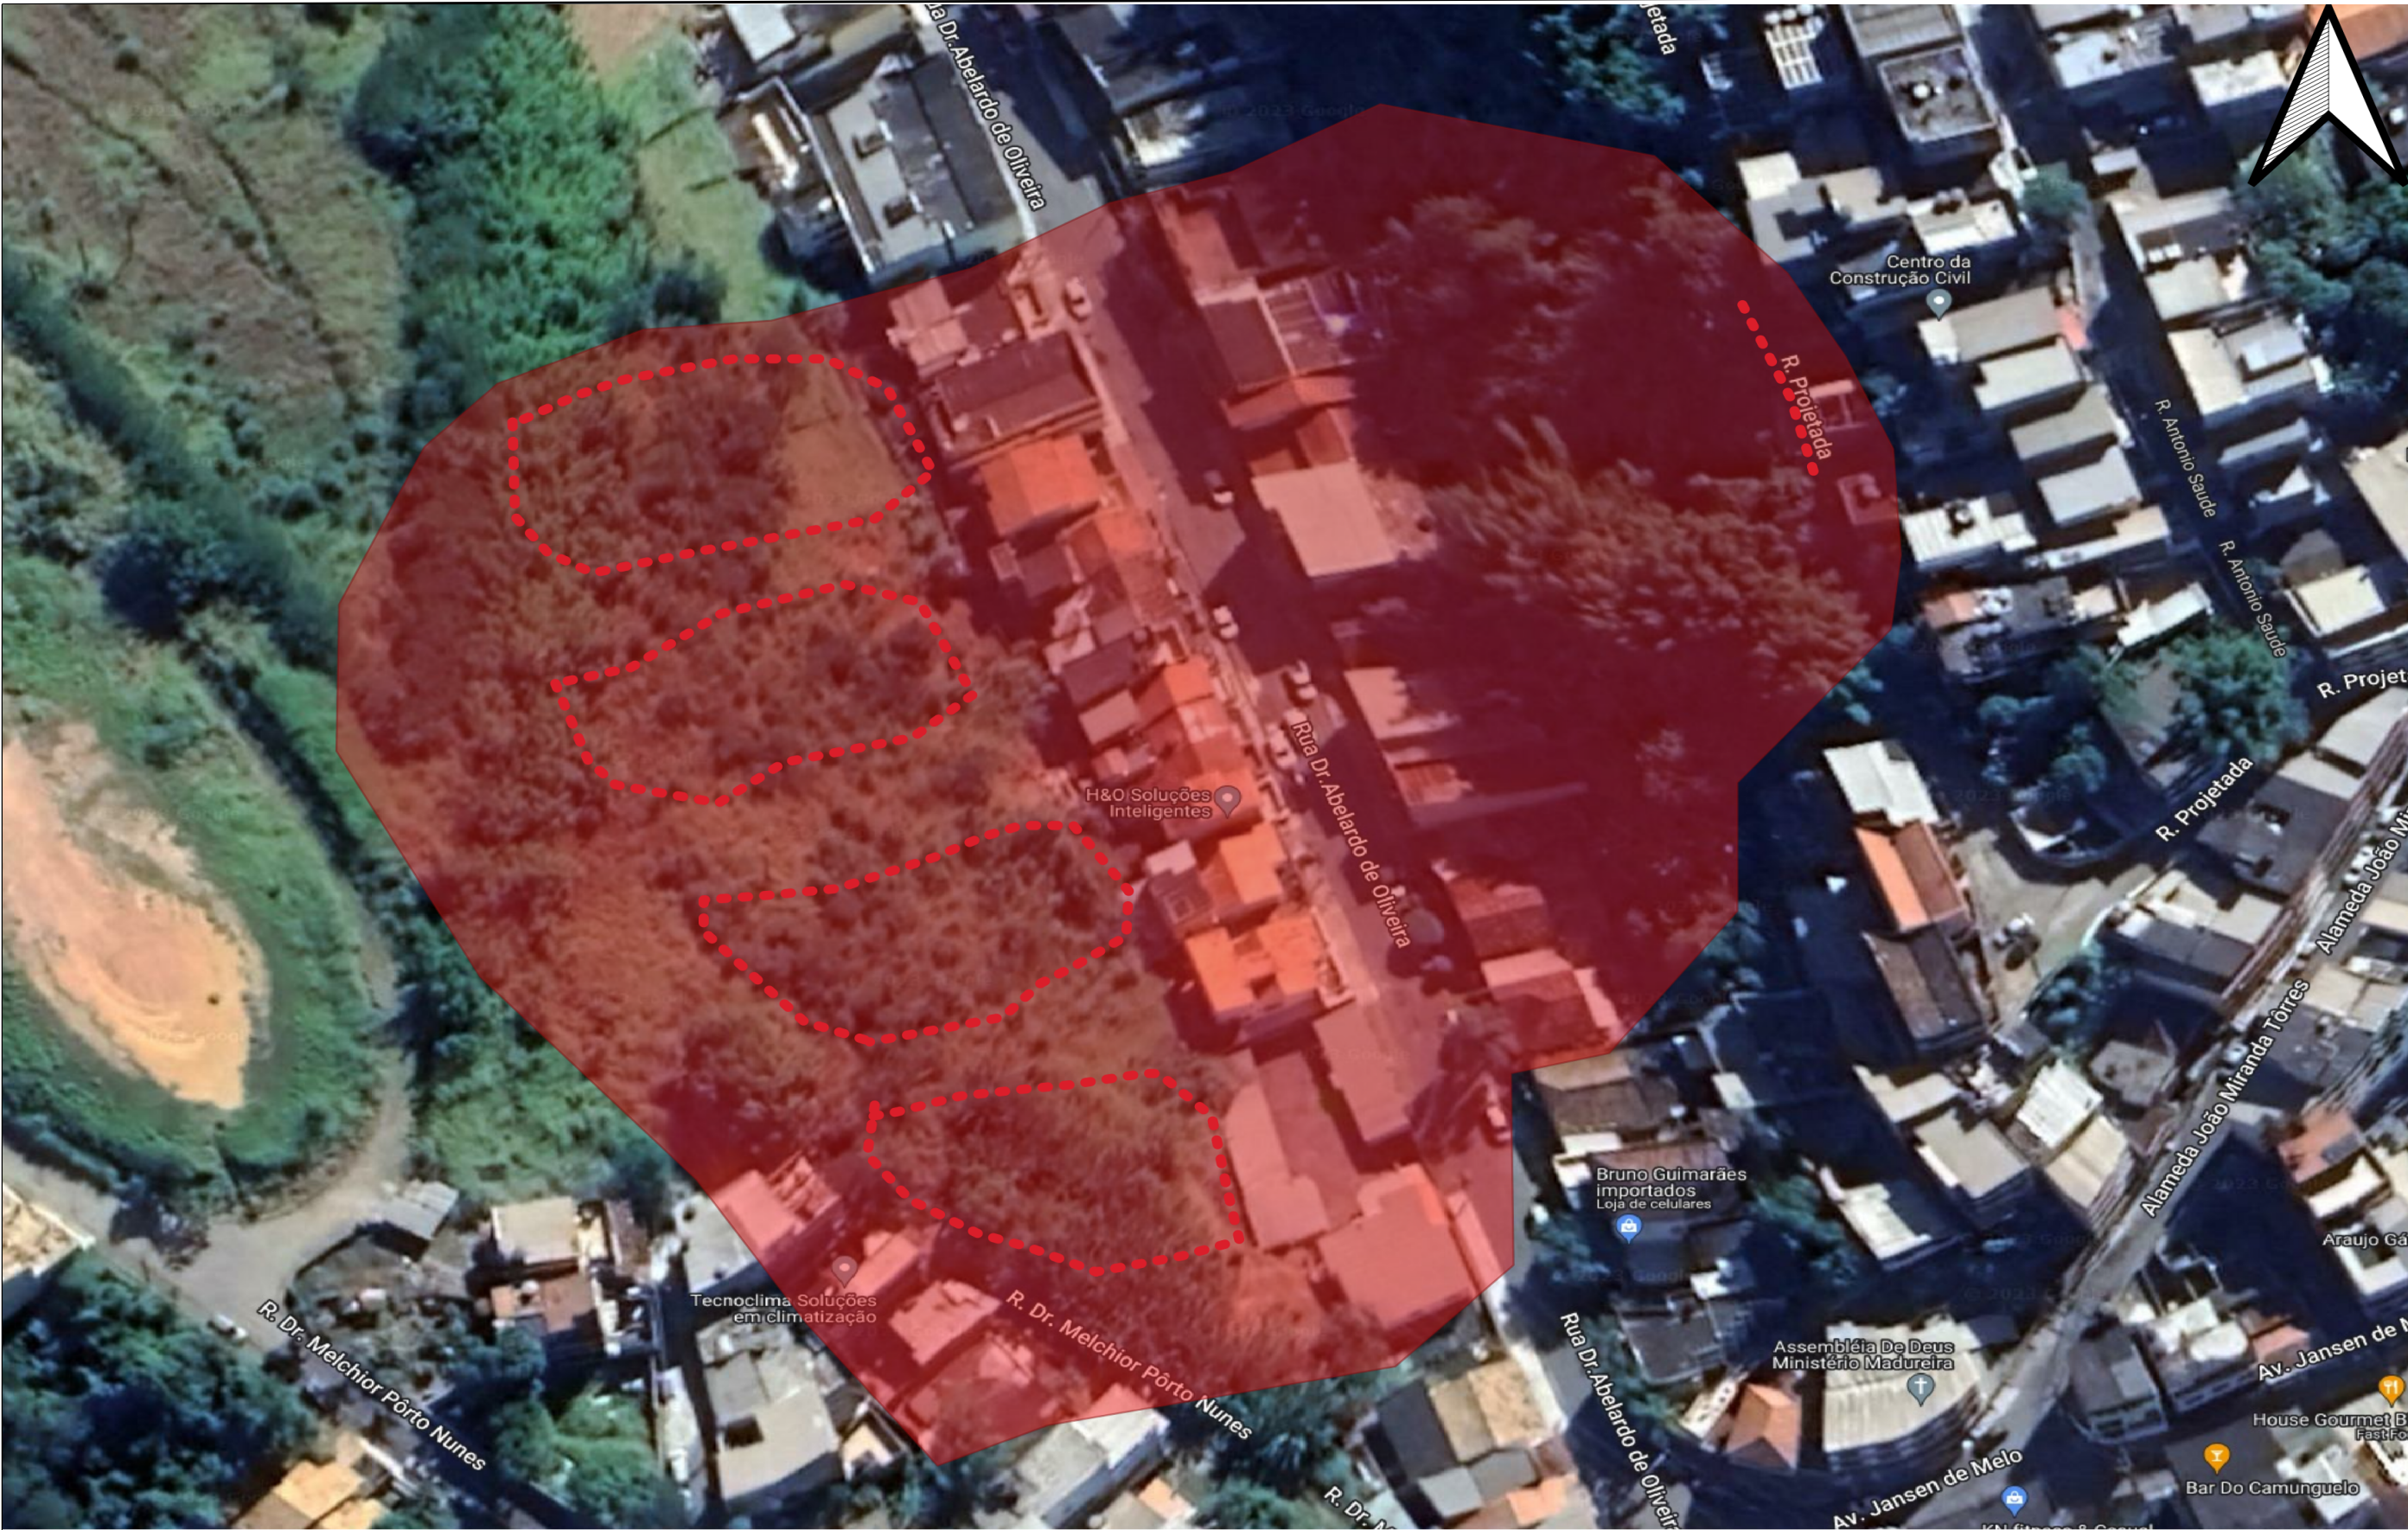
Trata-se de uma região caracterizada pela construção de edificações encaixadas em um vale. No local, foi observada a ocorrência de deslizamentos planares deflagrados pelo alto índice pluviométrico e acumulados de chuvas anteriores. Em vistoria, pôde-se identificar 5 cicatrizes de deslizamento, destas: a) quatro estiveram associadas a uma das vertentes onde os edifícios dispõem-se a pequenas distâncias da encosta (Figura a); b) uma identificada na vertente oposta (Figura b), onde também há edificações construídas a pequenas distâncias do sopé da encosta e, em sua crista, há uma via de acesso, a Rua Projetada. Pôde-se observar que parte desta via de acesso ficou descalçada em decorrência do deslizamento, além das trincas e rachaduras paralelas a extensão da encosta, de aberturas milimétricas (Figura c, d), concentradas nas porções mais próximas ao deslizamento identificado, evidenciando um processo de movimentação do terreno. As duas vertentes do vale apresentam características geológicas-geomorfológicas similares, compostas por solo residual, inclinações variando de 60° a 70° e cobertura vegetal dada por espécies gramíneas, arbustivas e arbóreas de médio porte, com presença de bananeiras.

Dito isto, foi traçado um polígono de risco remanescente de acordo com a metodologia utilizada pelo DRM-RJ, uma vez que ocorre o período de chuvas e os processos geológico-geomorfológicos acima relatados encontram-se ativos. Ademais, recomenda-se o monitoramento do local até que medidas mitigadoras sejam realizadas para a redução de riscos.
