**ATENDIMENTOS EMERGENCIAIS EM PETRÓPOLIS**  
**MARÇO DE 2022**

**Deslizamentos na R. Irineu Corrêa e R. Dom João Braga - Alto da Serra**

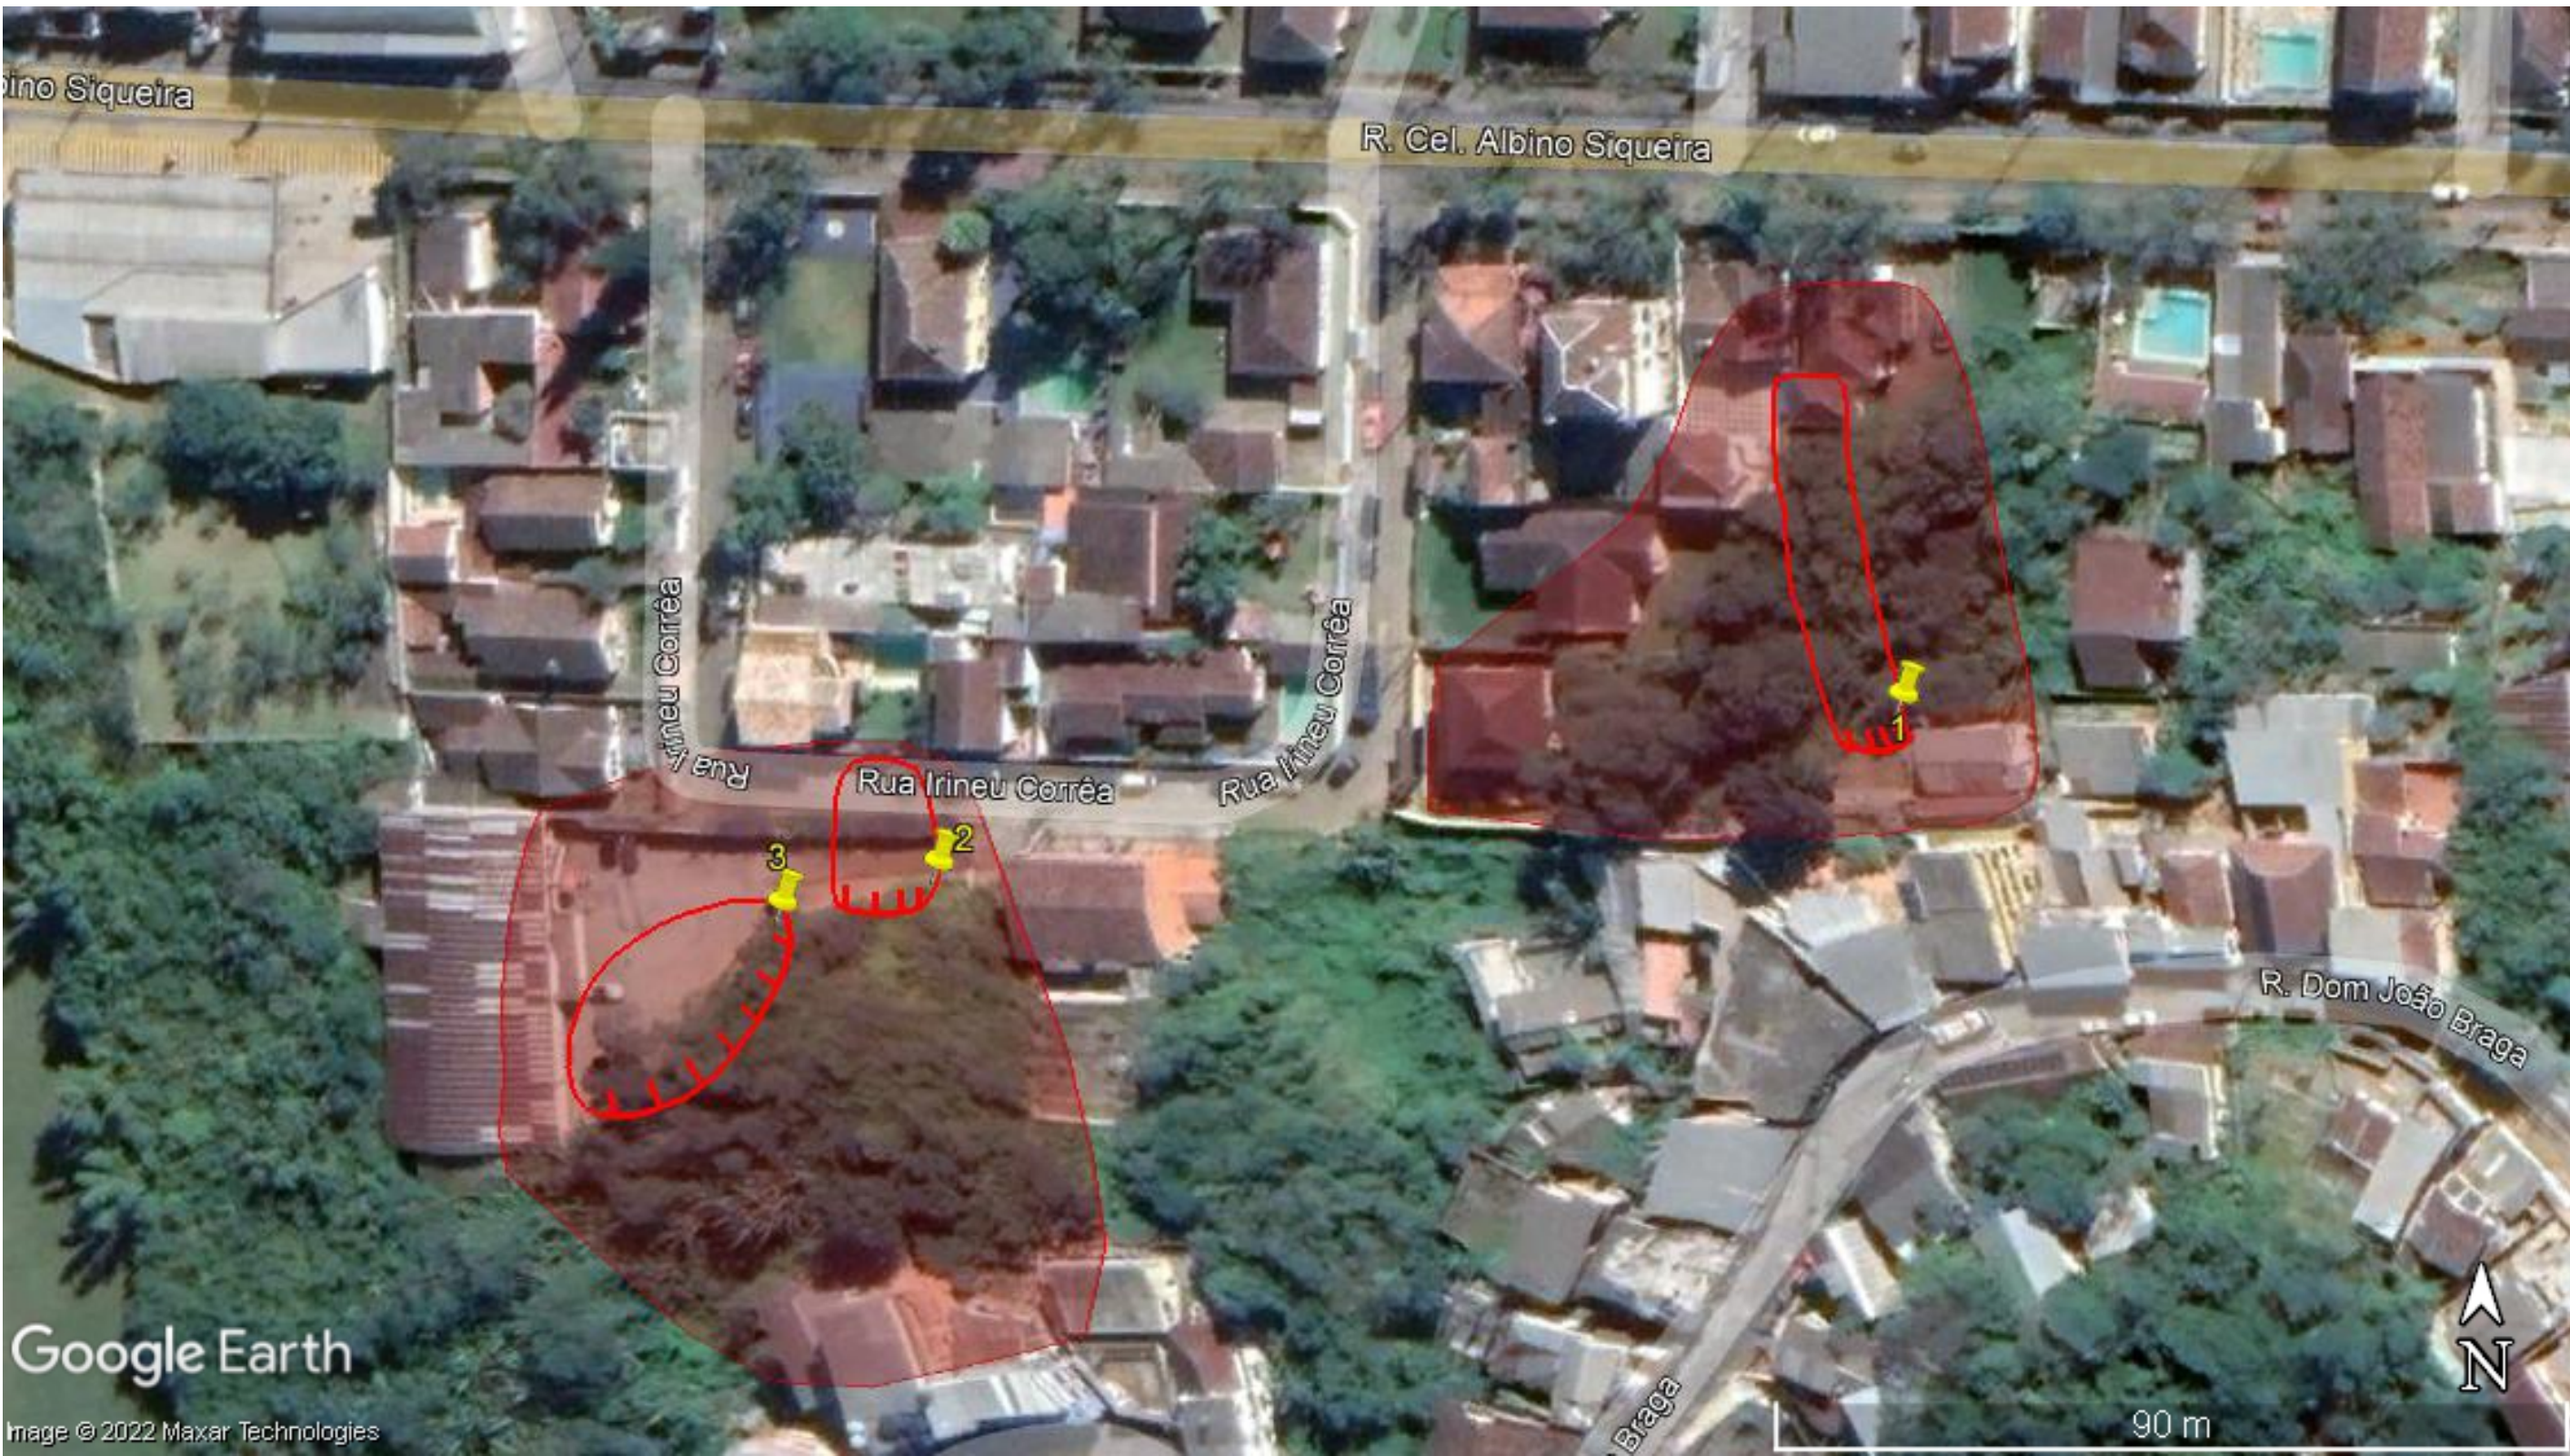
Ocorrência de três deslizamentos relacionados ao evento de 15/02/2022, nas ruas Irineu Corrêa e Dom João Braga. (1) Deslizamento planar em solo residual à jusante da R. Dom João Braga, 248 (casa em servidão com entrada pela R. Irineu Corrêa) em direção a R. Cel. Albino Siqueira. A encosta apresenta uma altura de aproximadamente 15 m, com a crista do deslizamento em seu topo, com uma extensão lateral com cerca de 8 m e amplitude do movimento de mais de 40 m, atingindo muro e parte externa da casa 307 e destruindo a casa dos fundos do nº 395 da R. Cel Albino Siqueira. A vegetação da encosta é de médio a alto porte, com presença de árvores frutíferas como uma jaqueira no topo da crista de deslizamento, que foi podada após o evento, e outras árvores com mais de 20 m de altura. (2) e (3) Dois deslizamentos no terreno de uma igreja na R. Irineu Corrêa, 143, o primeiro (2) com altura de aproximadamente 8 m e crista com cerca de 4 m de extensão lateral, avançou em direção a rua destruindo mais de 10 m do muro externo do terreno. O segundo movimento dentro deste terreno (3) foi em direção a igreja, sem danos a sua estrutura, apresenta uma grande extensão lateral, de aproximadamente 30 m, e com altura variando de 3 a 5 m. No topo da encosta há vegetação de alto porte e presença de bananeiras em sua lateral, e apresenta casas a montante, no topo da encosta.
