**PARECER TÉCNICO EMERGENCIAL EM QUATIS - RJ**  
**MARÇO DE 2023**  
**Rodovia Floriano Quatis - RJ-159)**

**Sistema Geodésico WGS 84**  
Sistema de Coordenadas : UTM 23K  
Data da Vistoria : 07/03/23  
Data da Elaboração do Parecer Técnico :08/02/23

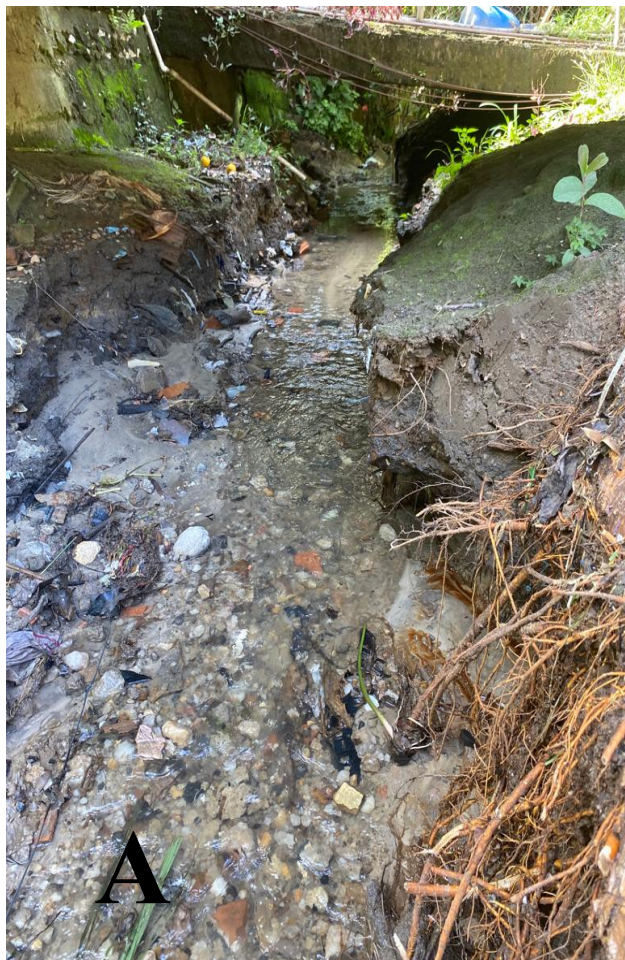
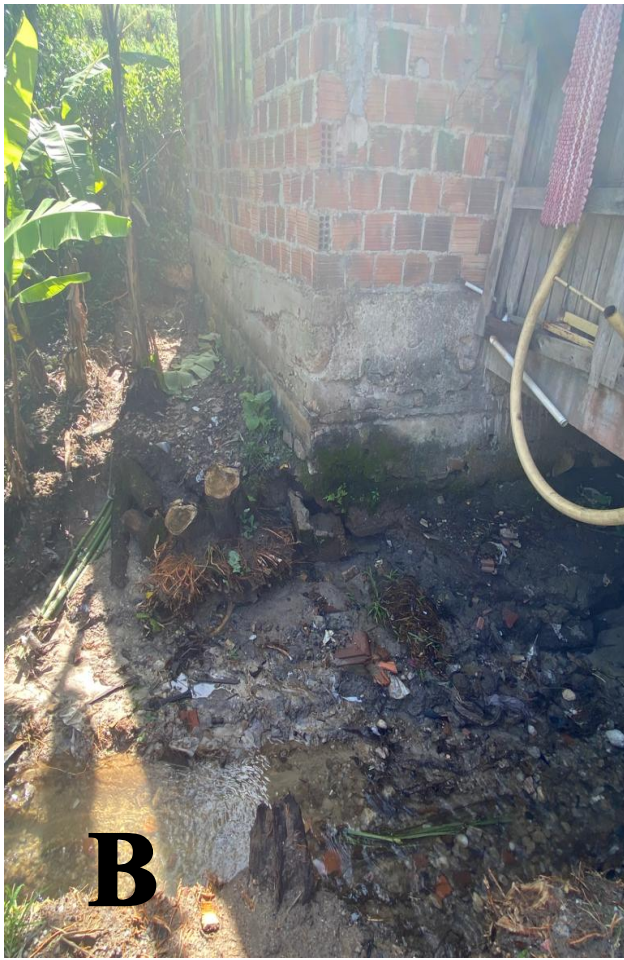
(1) Imóvel localizado na saída 298 da RJ 159, que segundo a Defesa Civil Municipal encontra-se interditado devido aos danos estruturais causados por solapamento das margens do rio que colocou em risco a residencia (figura A e B). Ressalta-se a importancia de direcionamento dessa situação para os órgãos ambientais pertinentes a avaliação dos riscos hidrológicos e ambientais.

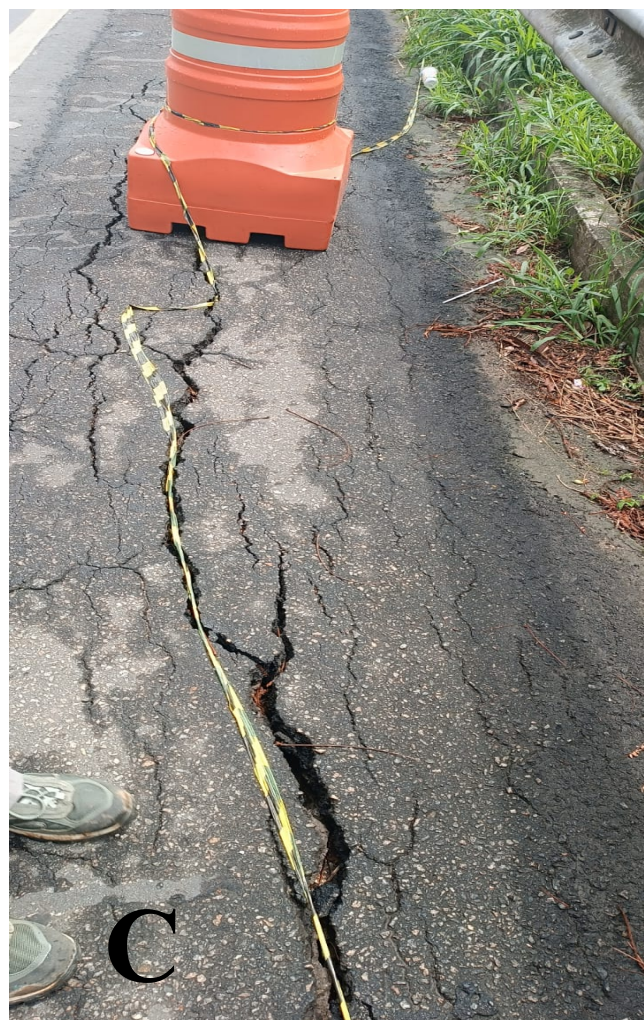
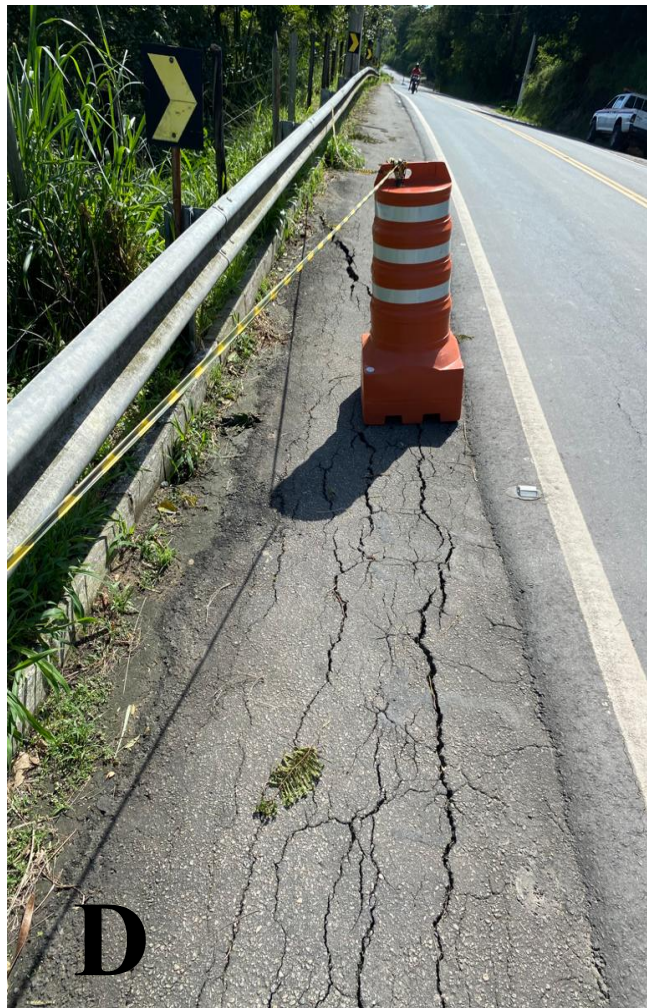
(2) Foi observado trincas no asfalto e afundamento da via com uma extensão de 5m (figuras C e D) proximo ao nº 2657, em frente a entrada do restaurante Toca do Tucunaré. Recomendda-se o monitoramento e sinalização da via até que sejam realizadas medidas estruturais.

Visto os riscos de novas ocorrencias que podem comprometer o tráfego e visando a segurança do local, orienta-se que sejam realizadas sinalização da via até que sejam adotadas intervenções de engenharia cabíveis a estes fenômenos, visando a minimização de risco em novos eventos.
