Em atendimento ao Município de Mangaratiba, para a realização de uma vistoria técnica, o DRM-RJ realizou no dia 15 de março de 2023, a avaliação de risco a escorregamentos na Rua da Cachoeira no Bairro de Vila Muriqui, localidade conhecida como Cachoeira 1.

**PARECER TÉCNICO EM MANGARATIBA - RJ**  
**MARÇO DE 2023**  
**RUA DA CACHOEIRA, VILA MURIQUI**

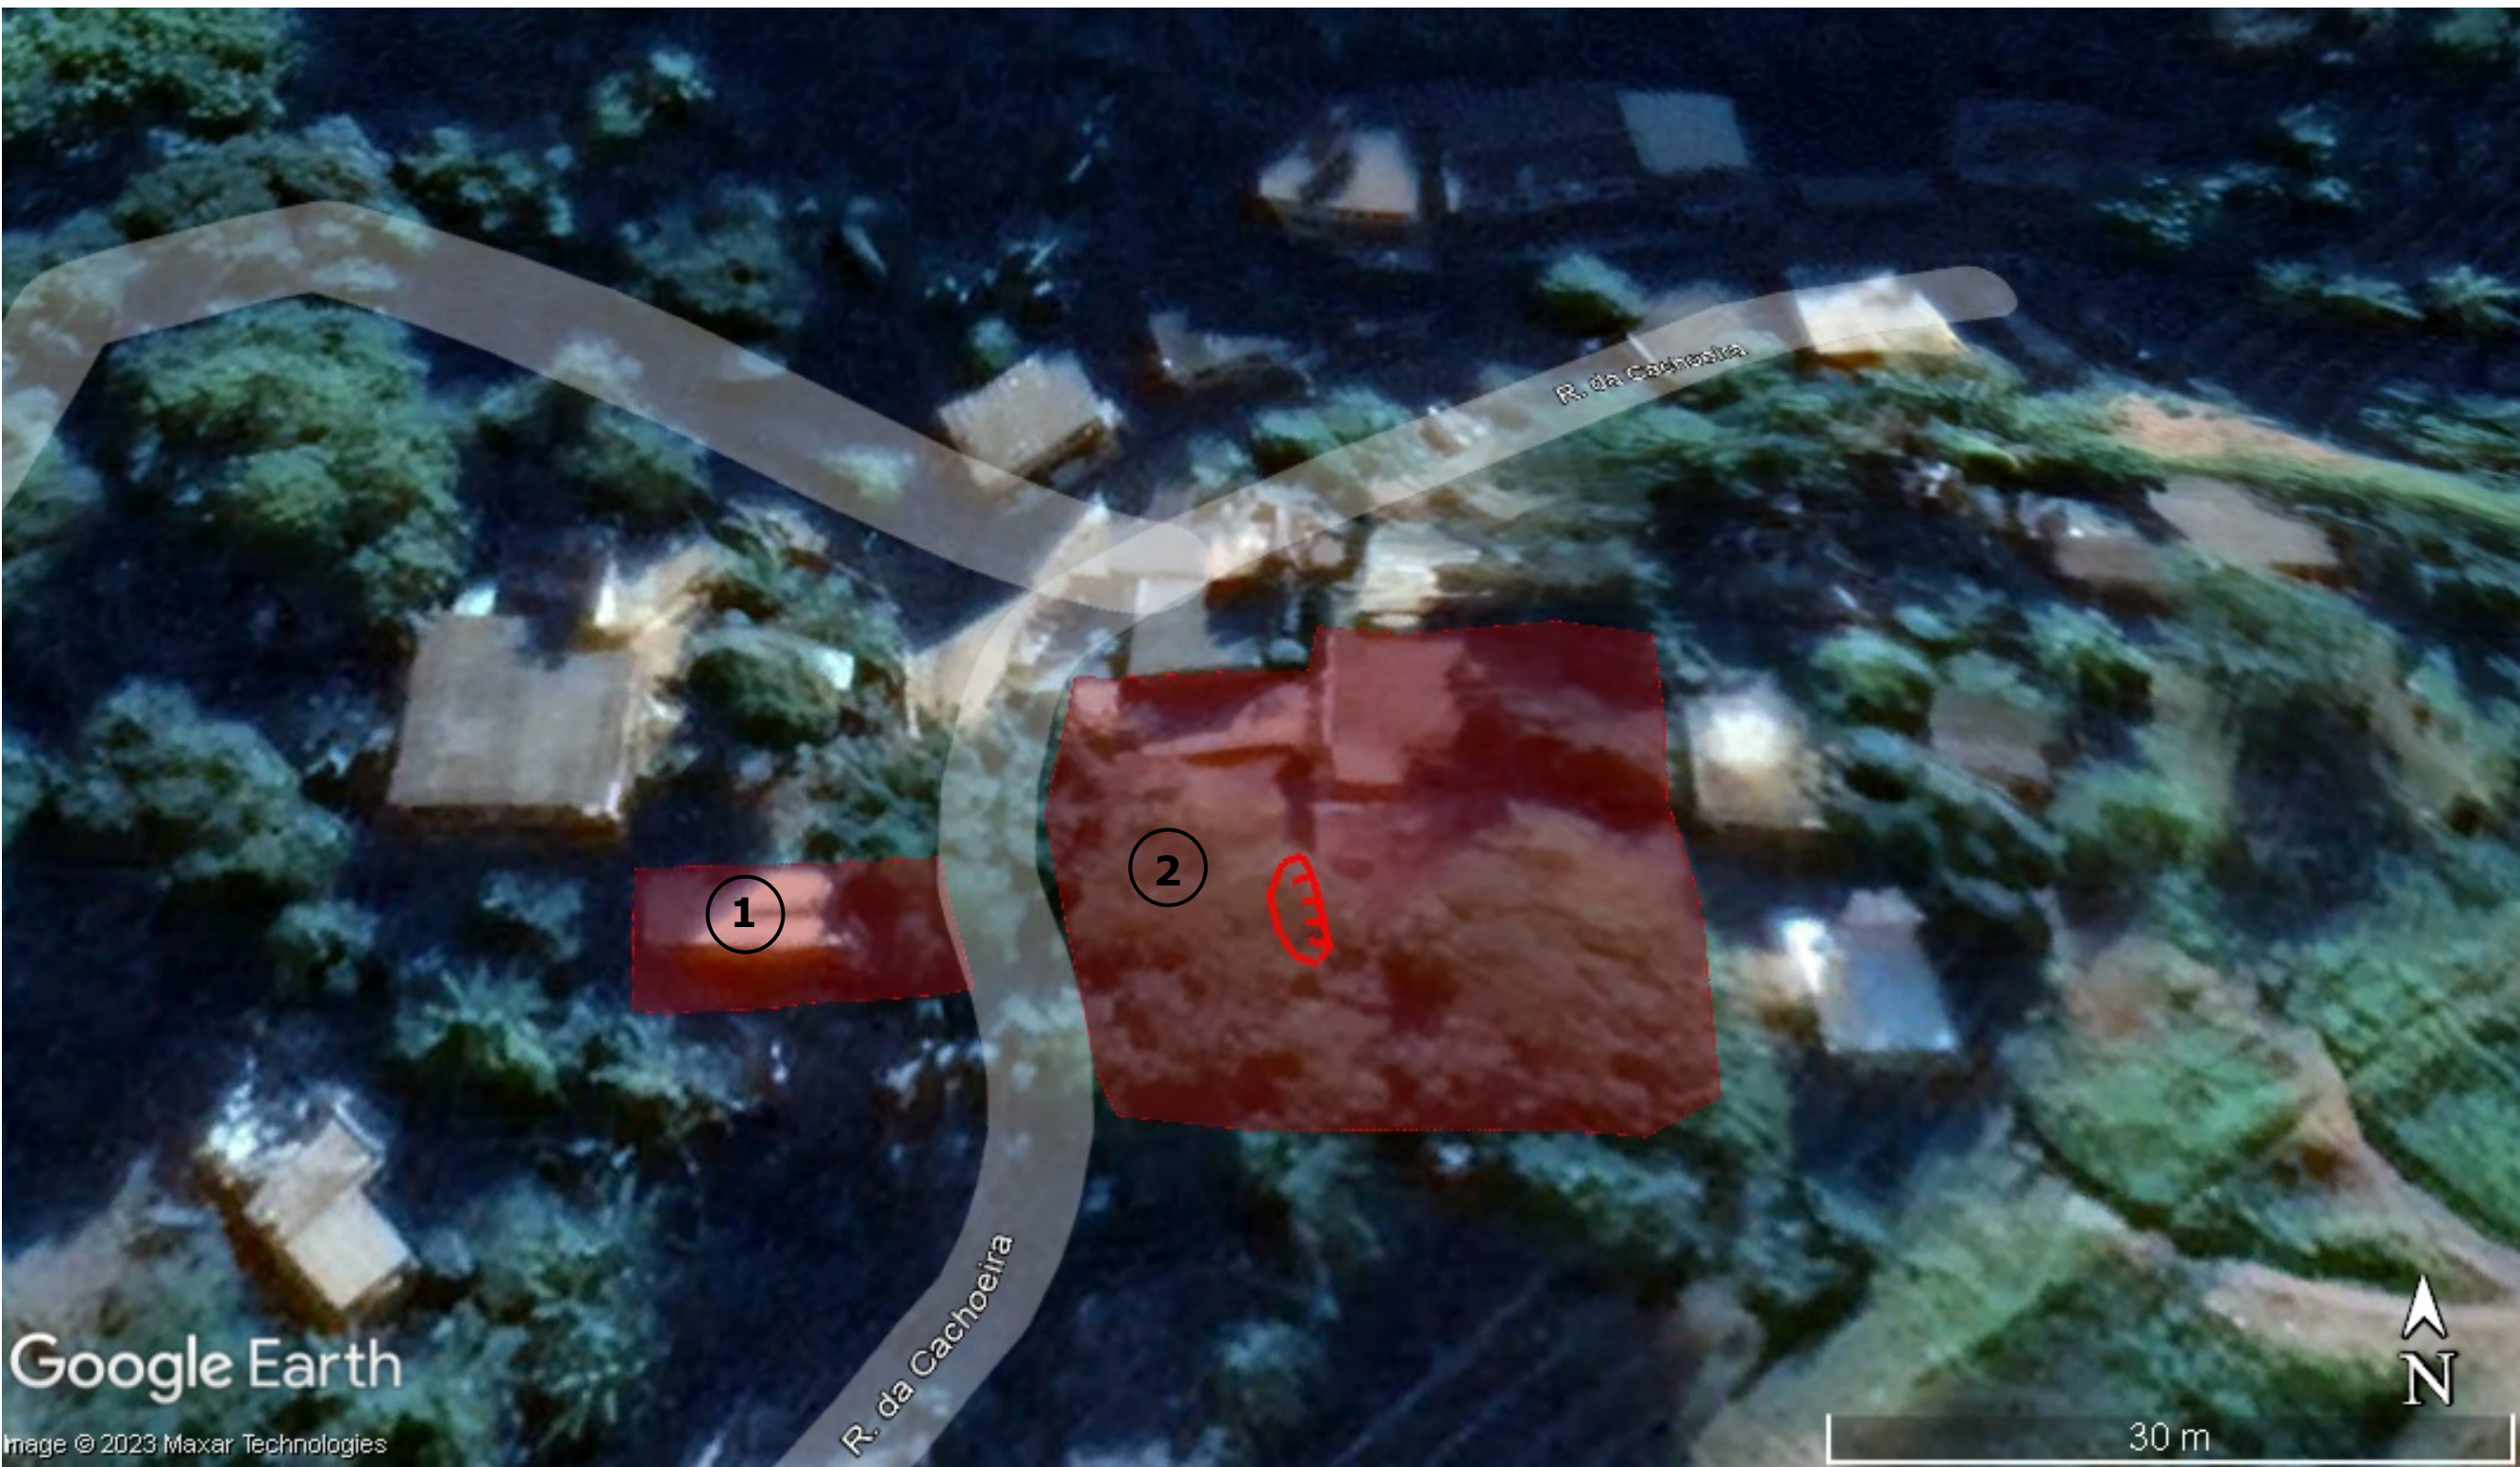
Considerando o cenário atual, a metodologia de classificação de risco a escorregamentos do DRM-RJ, trata-se de Risco Remanescente, ou seja, em 1, há possibilidade de risco à moradora em caso de chuvas intensas que aumentem a vazão da drenagem abaixo da casa e em 2, há possibilidade de avanço do movimento de massa a montante e lateralmente. Portanto, recomenda-se a fiscalização e monitoramento do local, avaliação de um profissional capacitado e qualificado para a adoção de obras geotécnicas cabíveis.

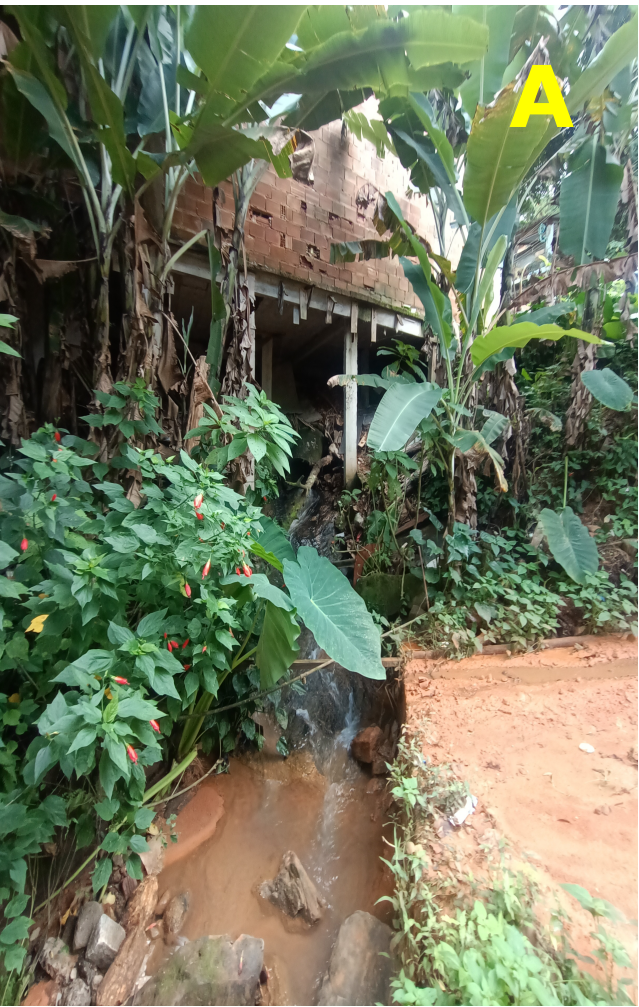
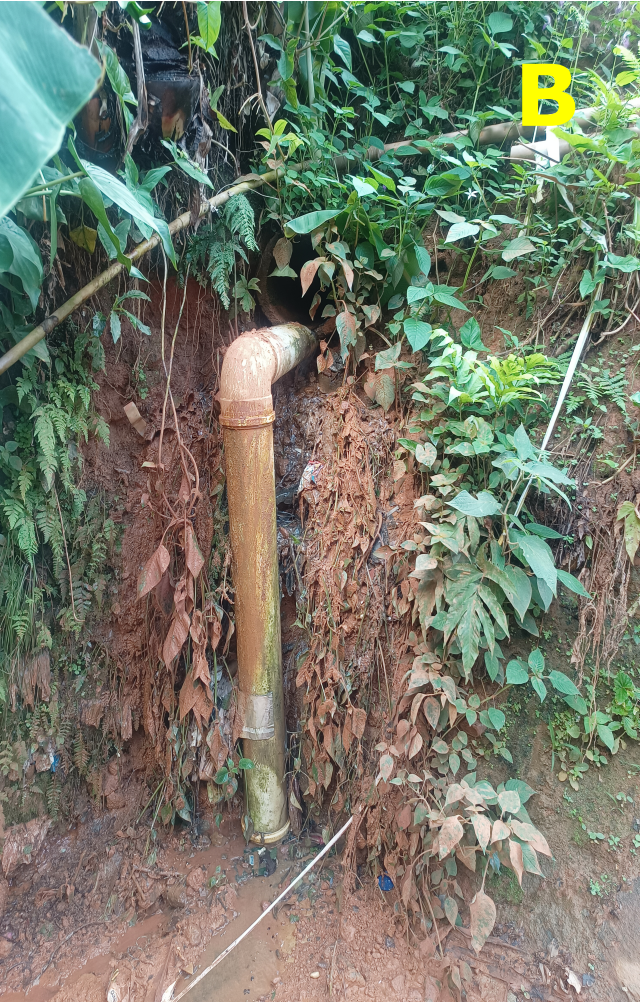
No ponto 1, a casa foi construída em cima de uma drenagem que advém da cachoeira a montante (A). A construção, sob pilares, tem junto à drenagem uma manilha. Ao lado, há uma tubulação de águas servidas vazando e saturando o terreno que possui bananeiras distribuídas (B).

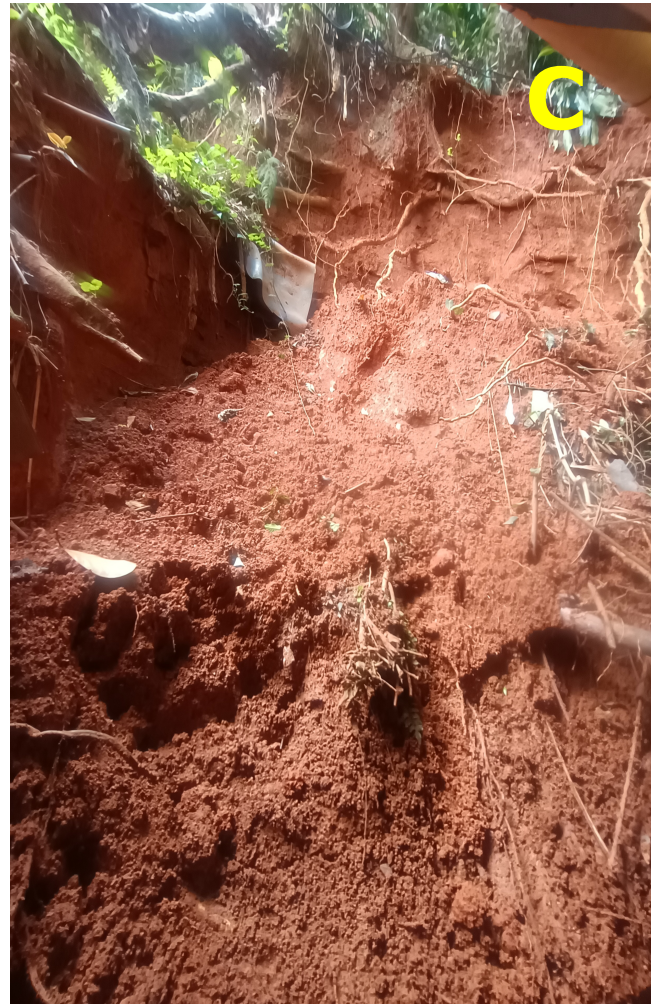
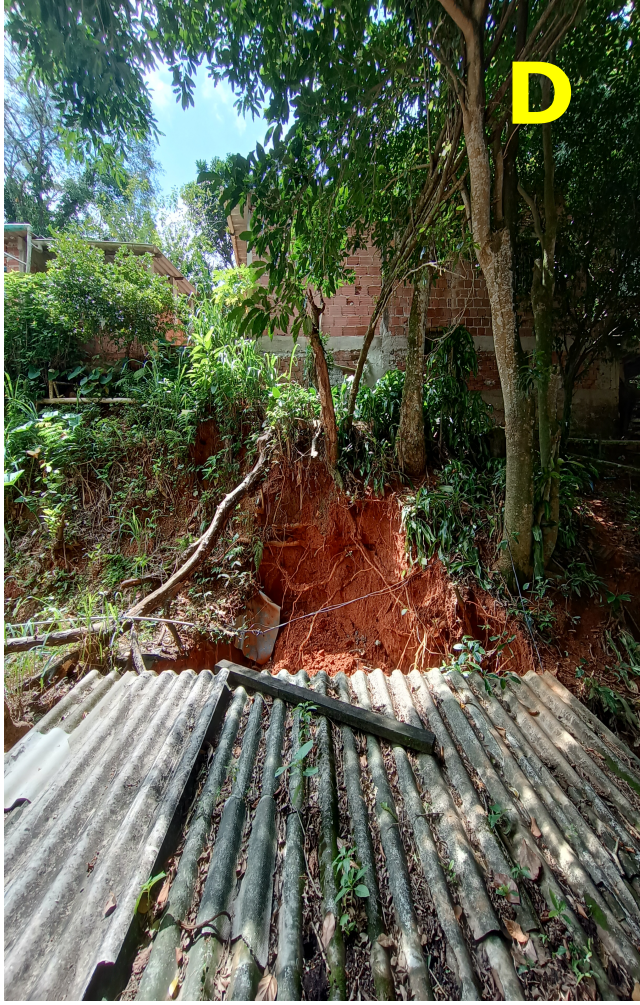
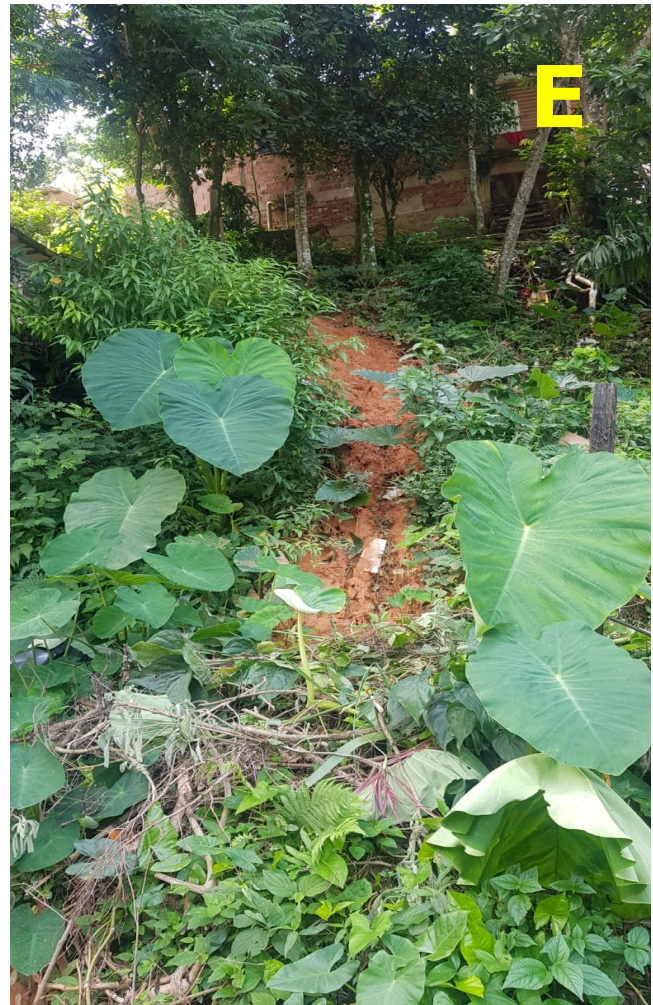
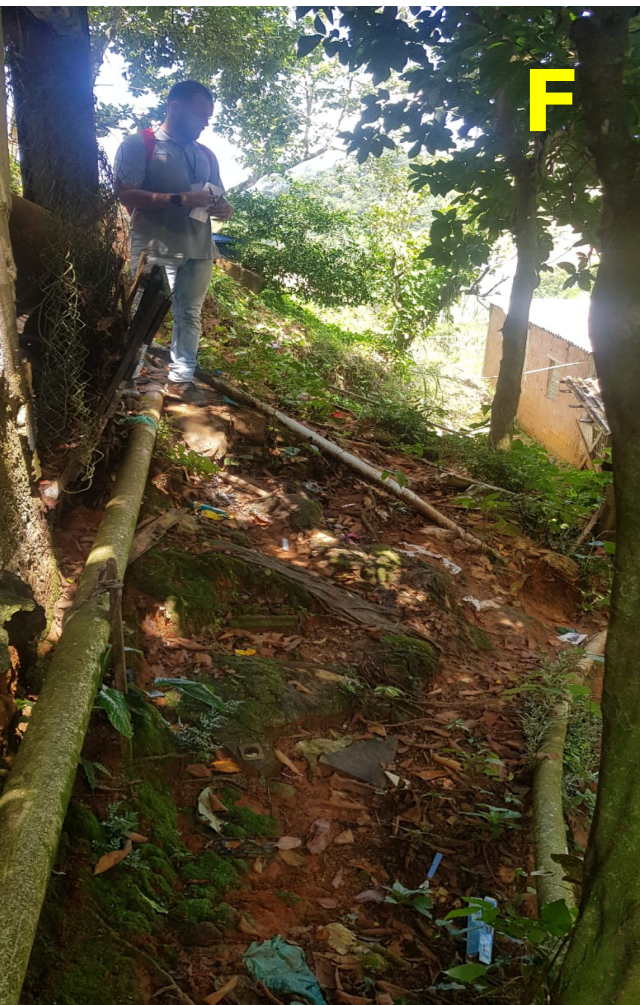
No ponto 2, a residência foi atingida nos fundos por um deslizamento planar de material argiloso deflagrado pelas chuvas do dia 11 de março (C). A casa foi construída no platô entre dois taludes de corte com inclinações de cerca de 60°. Nos fundos (D), o talude com o processo tem cerca de 6m de altura e 8m de largura. A lateral da casa possui um terreno por onde parte do material mobilizado fluiu até alcançar a via de acesso local (E). Na crista da cicatriz, há árvores de grande porte com raízes que possivelmente colaboraram para reter parte do material. A montante, há uma sequência de três casas que possuem distâncias para a crista do processo que variam entre zero e 1.5m (F). Apesar de não terem sido identificadas patologias estruturais nessas residências, optou-se por incluí-las no polígono de risco remanescente pela proximidade com o processo de deslizamento deflagrado.
