ATENDIMENTOS EMERGENCIAIS EM PETRÓPOLIS - MARÇO/2022

FLUXO DE DETRITOS - RUA VEREADOR JOÃO FERREIRA DE CASTRO

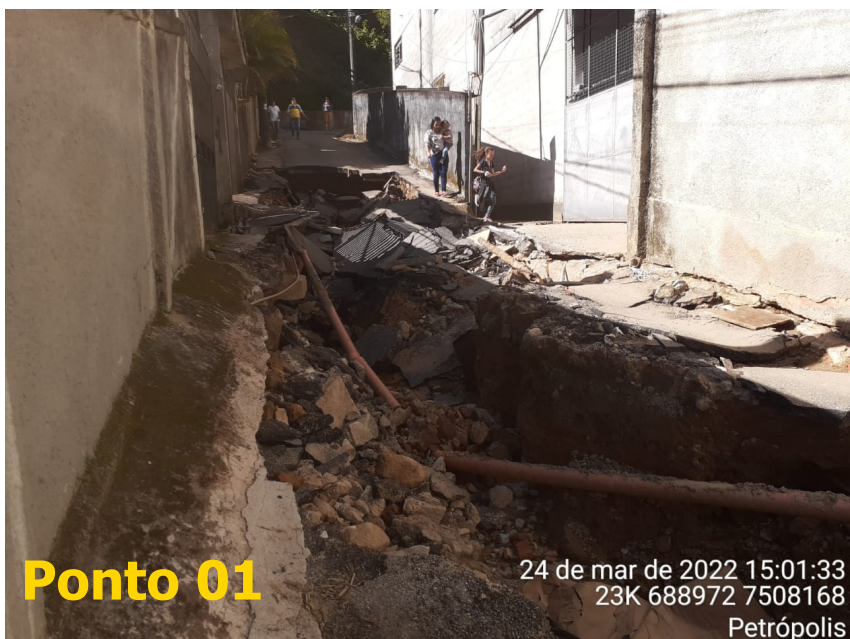
No dia 24 de março de 2022 foi realizada uma vistoria na Rua Vereador João Ferreira Castro onde foi verificado uma ocorrência de colapso de uma galeria de drenagem subterrânea situada sob a rua em questão. De acordo com os moradores o colapso ocorreu no dia 20/03/2022 e conforme observado deixou a rua destruída (ponto 01).

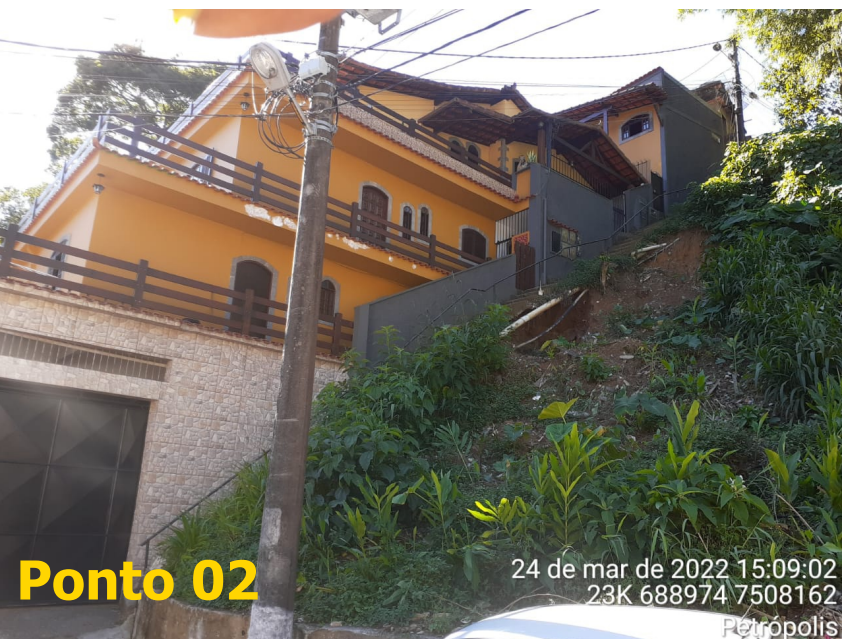
O local esta associado a movimentos gravitacionais de massa ocorridos no dia 15/02/2022 que possivelmente obstruiu a galeria de drenagem subterrânea. Neste local observou-se deslizamentos planares de pequeno porte em solo profundo sob vegetação rasteira (ponto 02) e um fluxo de detritos que envolveu a mobilização de matacoes angulosos a subangulosos de até 1 metro de comprimento (ponto 03).

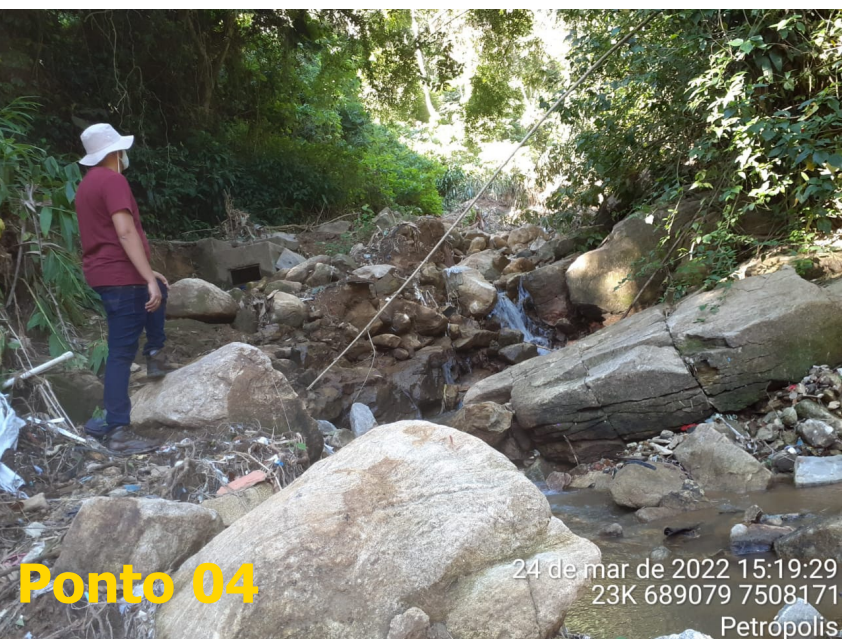
O maior rompimento de terra encontrado no local se associa a um fluxo de detritos, o mesmo dimensionado em cerca de 25 metros de comprimento, 17 graus de inclinação e largura chegando a 12 metros em até 3 metros de profundidade. A referida área de ruptura (ponto 04) esta associado a um depósito de matacoes alóctones, estes materiais se delocaram até 90 metros, avançando a jusante do ponto 02 apenas materiais remobilizados de natureza leve.
