**ATENDIMENTOS EMERGENCIAIS EM PETRÓPOLIS**  
**MARÇO DE 2022**  
**Deslizamentos próximos a rua Capitão Paladine - São Sebastião**

**Projeto e fotografia: Equipe NADE / DRM-RJ**

Data da elaboração: 30/03/22

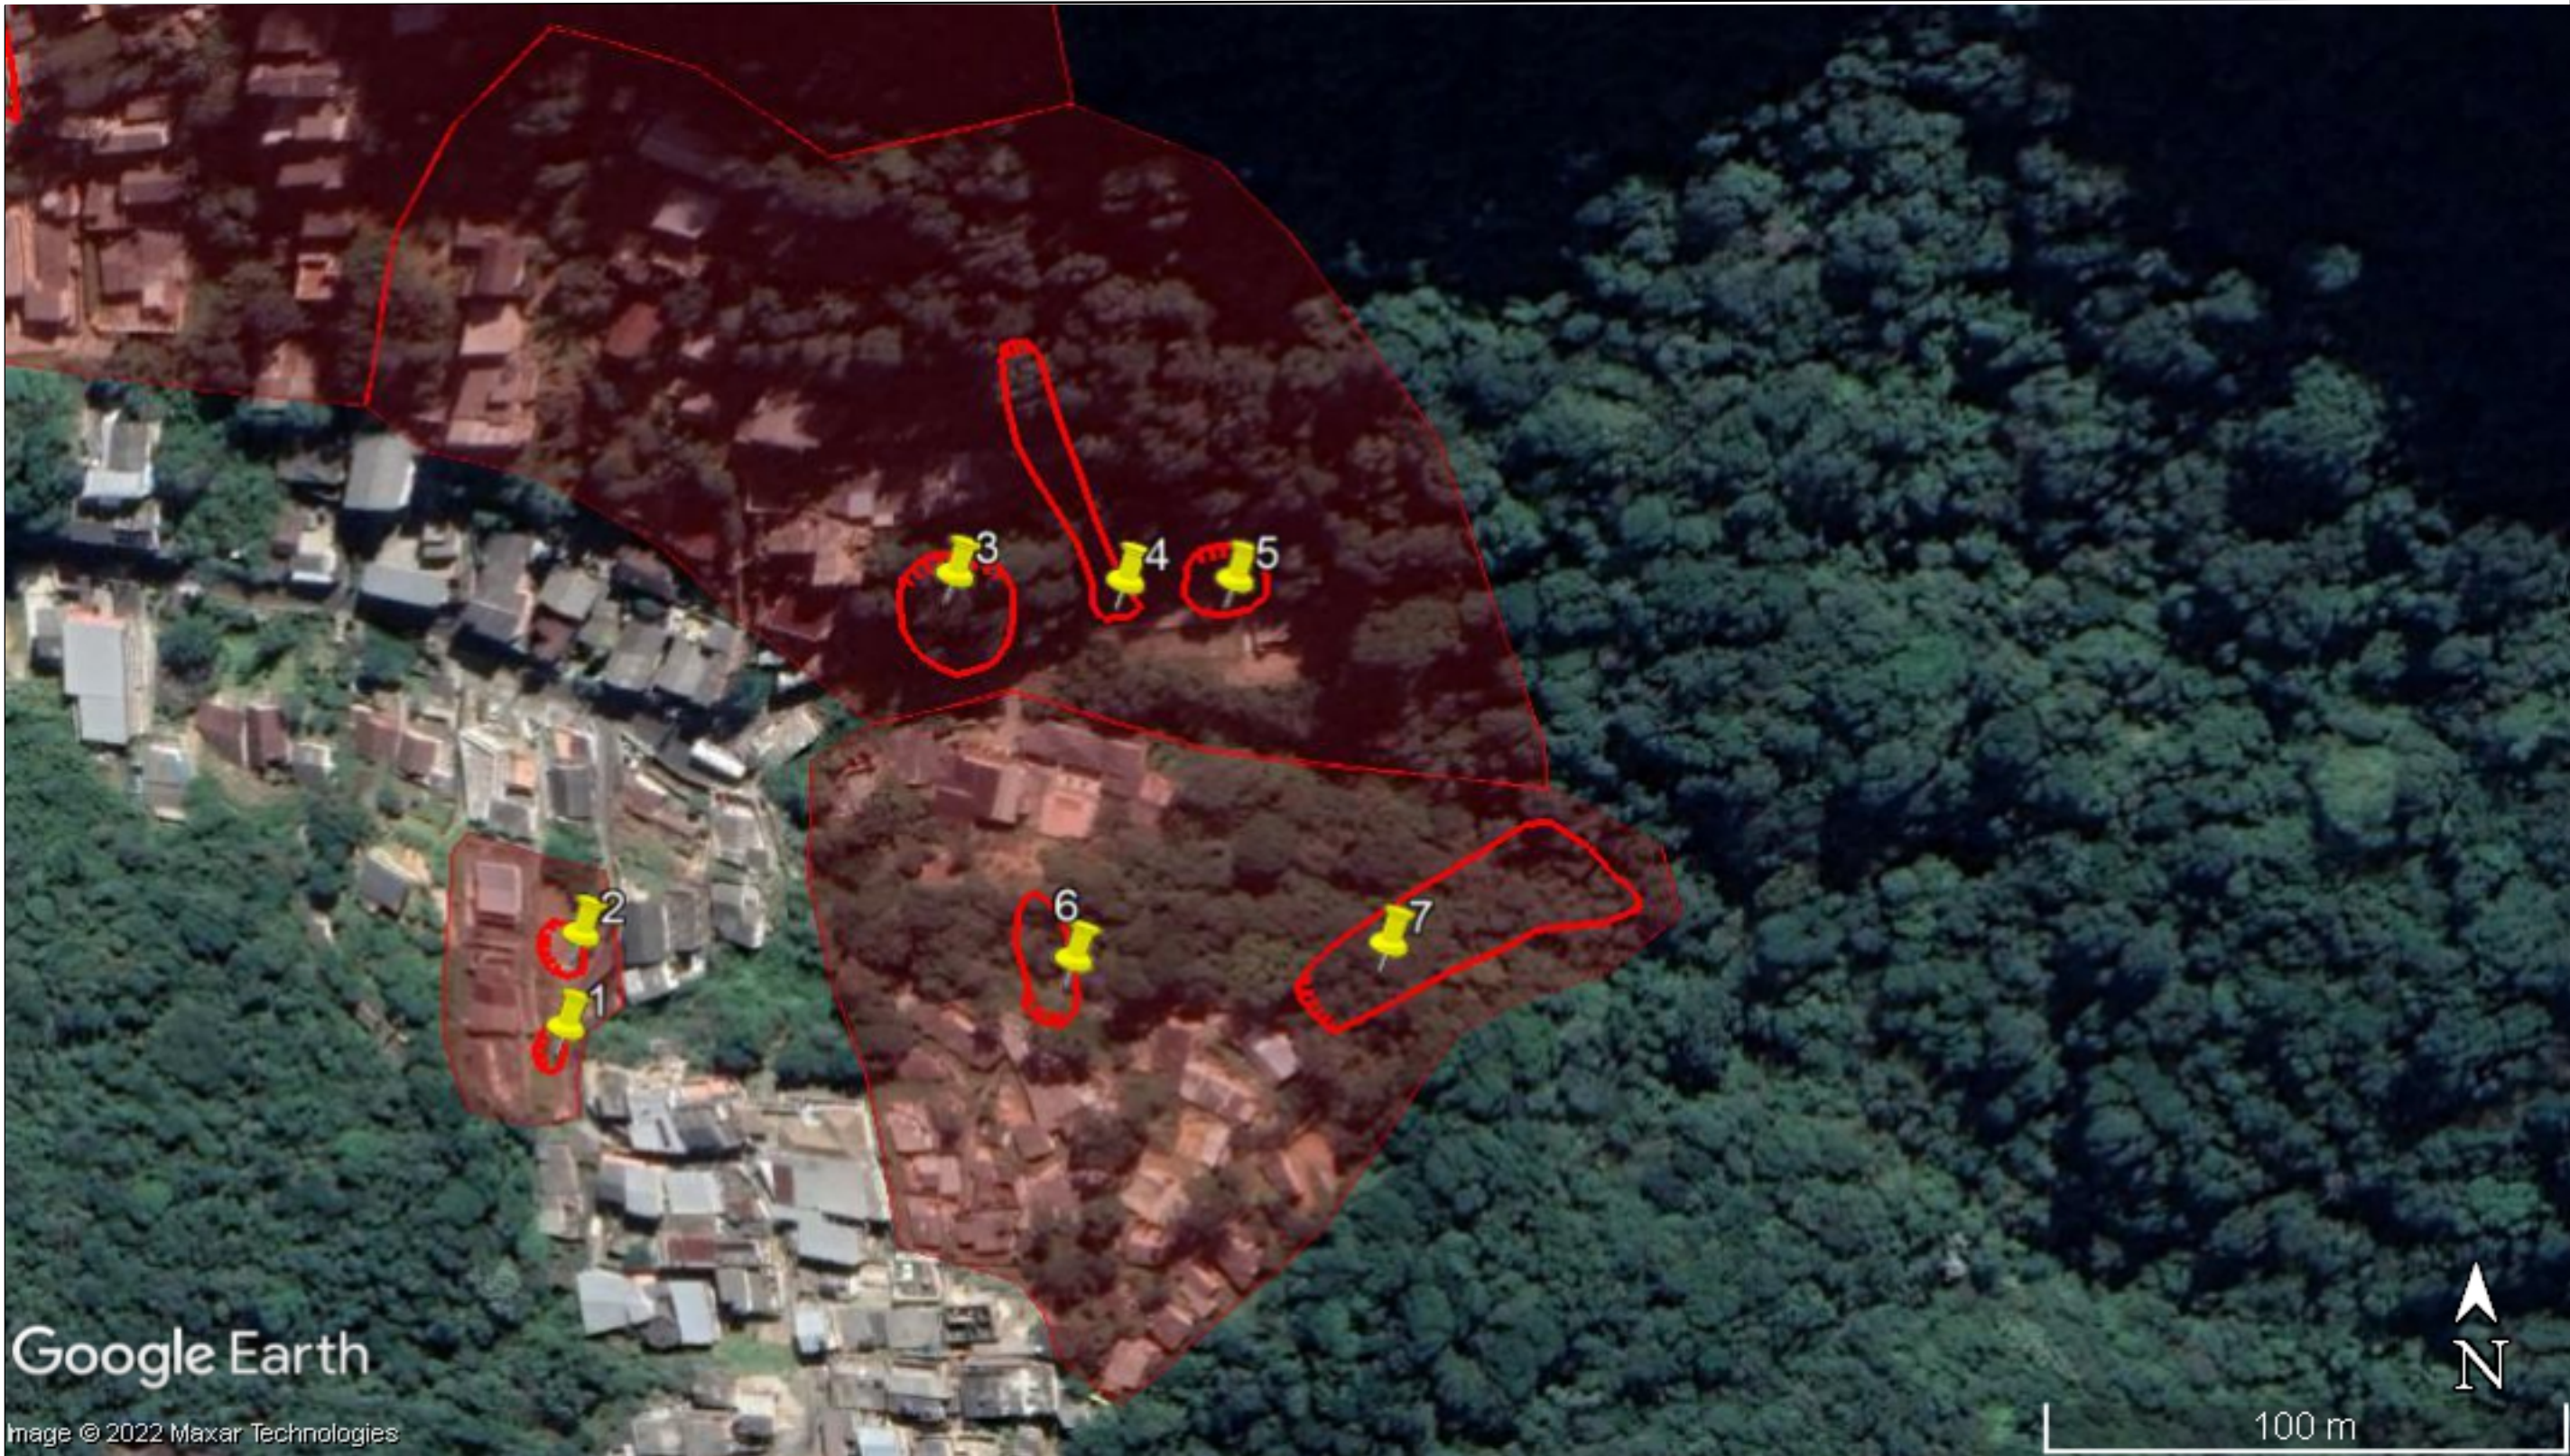
Ocorrência de deslizamentos de solo no final da rua Capitão Paladine, próximo a quadra Municipal com o sistema biodigestor da Águas do Imperador. **(1-2)** Na servidão Manoel Pereira de Carvalho ocorreu deslizamento de solo no corte de estrada, na base de uma construção. A cicatriz apresenta três metros de altura e três metros de extensão lateral. **(3)** Antes da entrada para a quadra ocorre um deslizamento de solo com blocos rochosos e lixo. Há presença de blocos "in situ" no contato com o solo, sem estabilidade na base. A cicatriz possui dimensões de seis metros de altura por dez metros de extensão e inclinação superior a 45°. O local possui árvores de grande porte com inclinação. Na base do talude há uma nascente que serve de captação para os moradores. Há casas próximas a crista. **(4-5)** Ocorrência de dois pontos de deslizamento na quadra de futebol. O primeiro apresenta cerca de dez metros de altura e dois de extensão lateral com inclinação de aproximadamente 70°. O segundo ponto apresenta um deslizamento de cinco metros de altura por dois de extensão. **(6)** Deslizamento de solo e lixo escavando os matacões rochosos. **(7)** Ocorreu um deslizamento planar de solo e blocos de rocha em um depósito de talus na base da escadaria da servidão. A cicatriz apresenta 20 metros de altura por três metros de extensão lateral
