Em atendimento ao Município de São Gonçalo, para a realização de uma vistoria técnica emergencial, o DRM-RJ realizou no dia 22 de fevereiro de 2023, a avaliação de risco a escorregamentos.

## PARECER TÉCNICO EMERGENCIAL EM SÃO GONÇALO - RJ FEVEREIRO DE 2023

RUA LUIZ FELIPE NAZARETH, 66 - ENGENHO PEQUENO

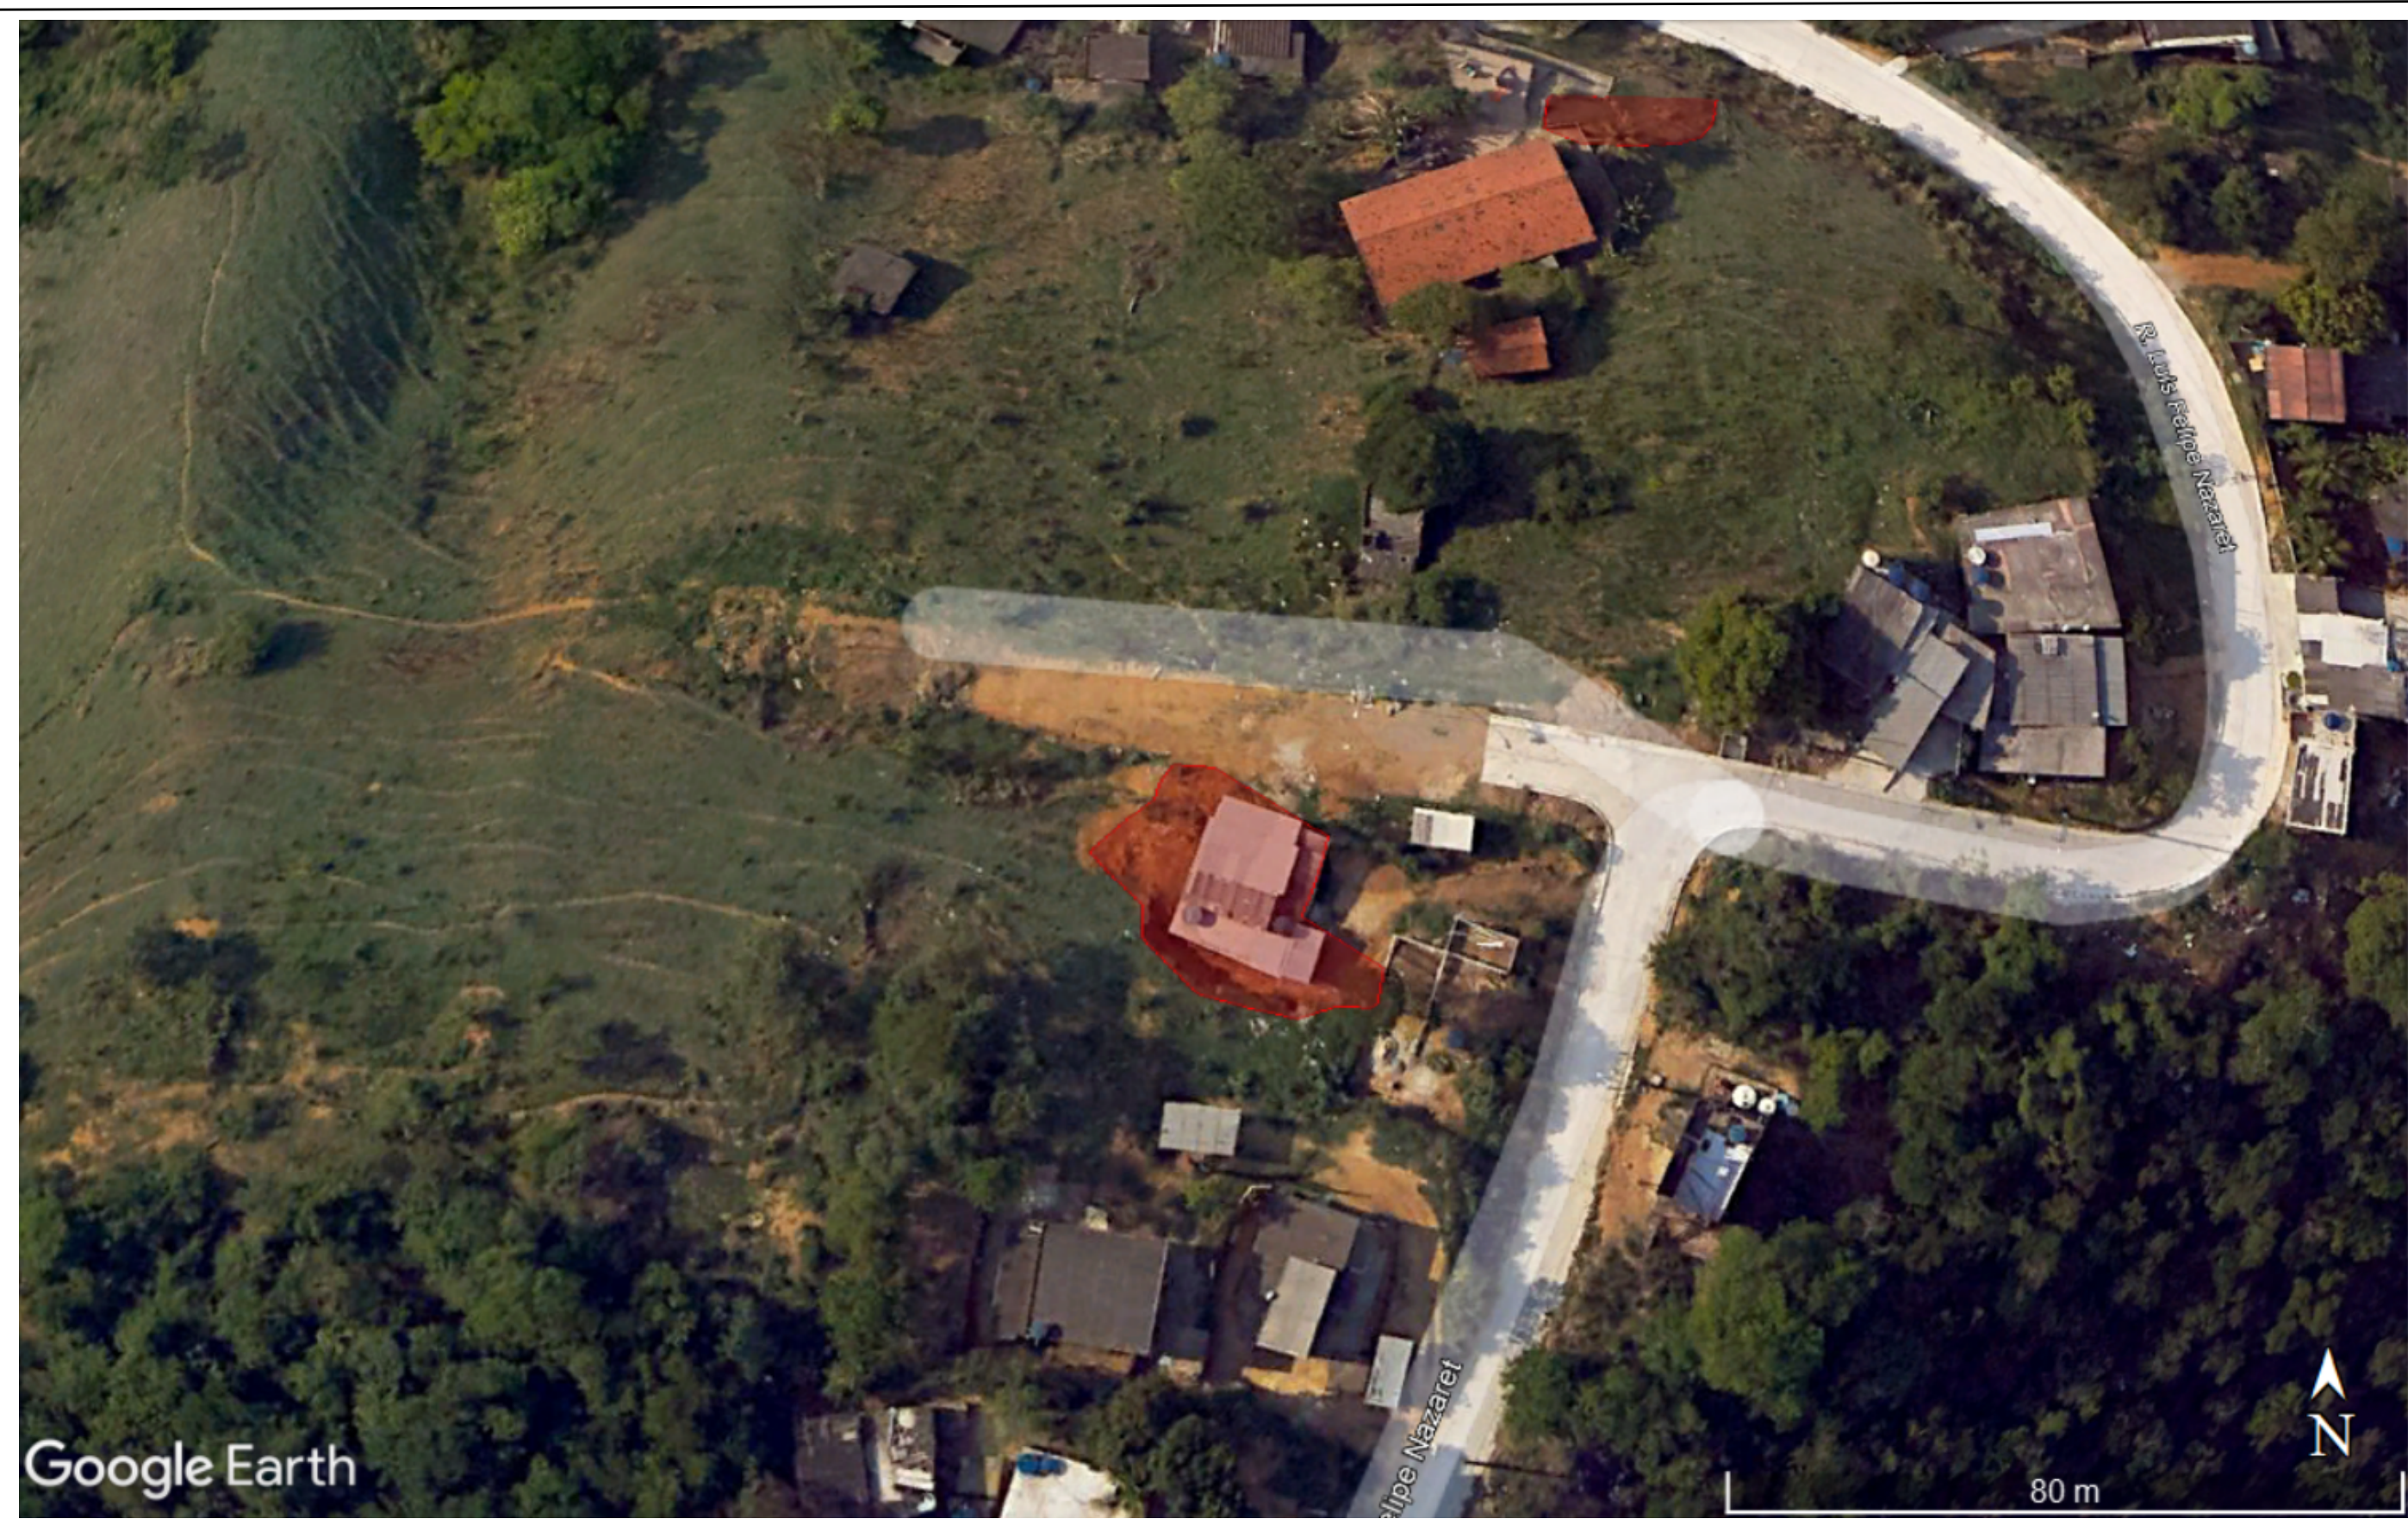
Delimitação do polígono de Risco Remanescente

Cicatriz Deslizamento

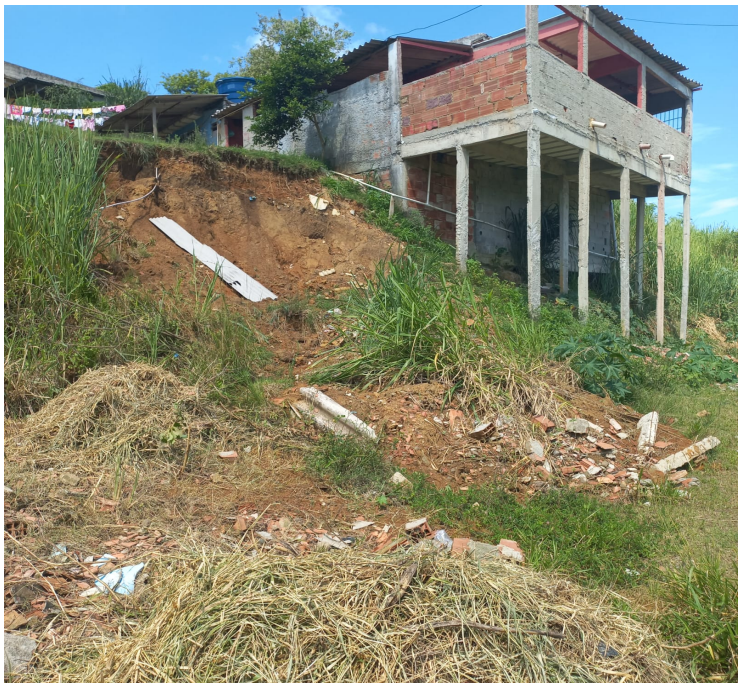
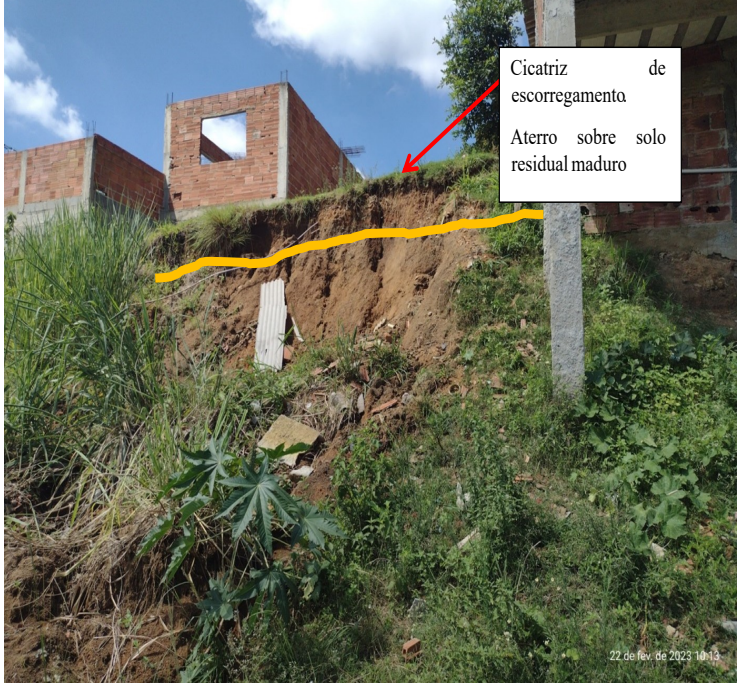
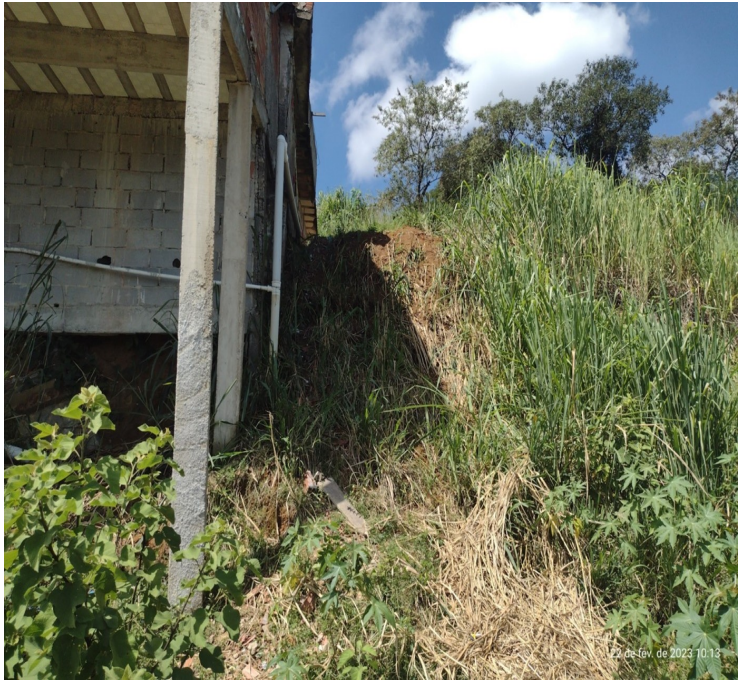
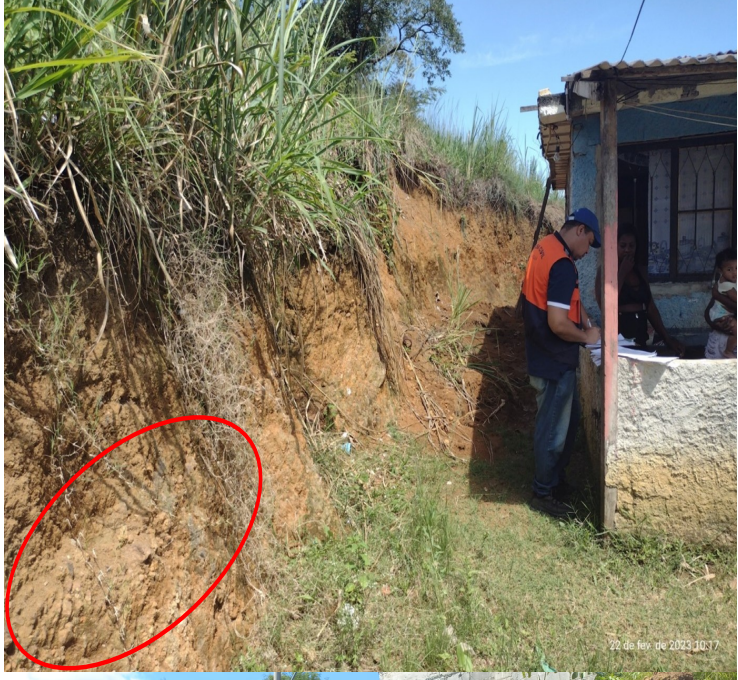
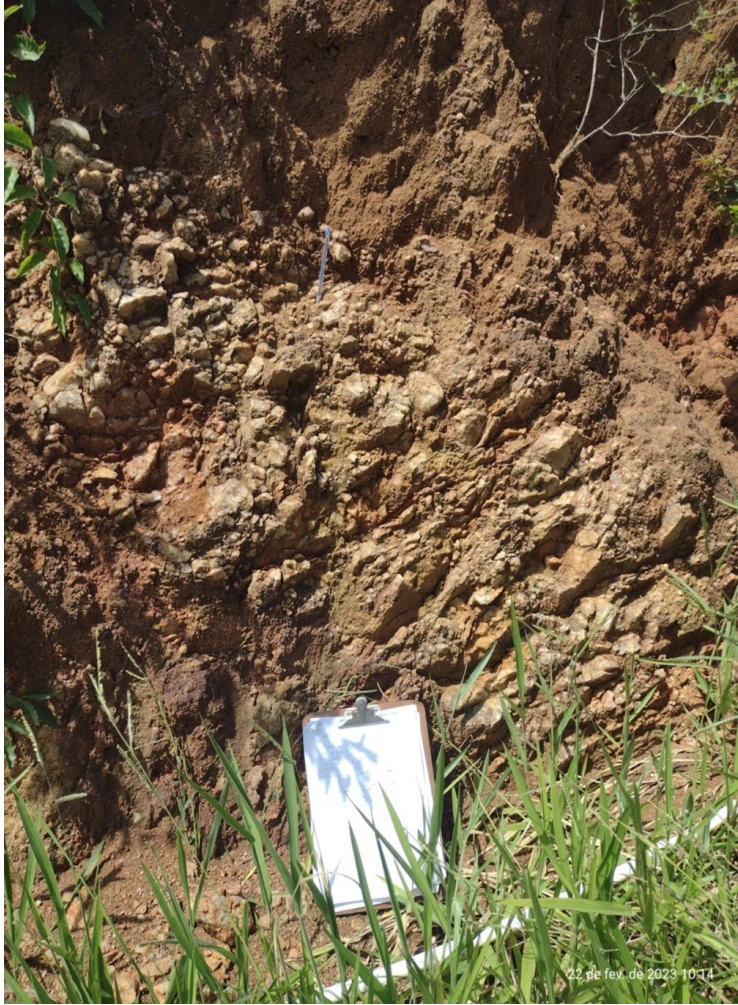
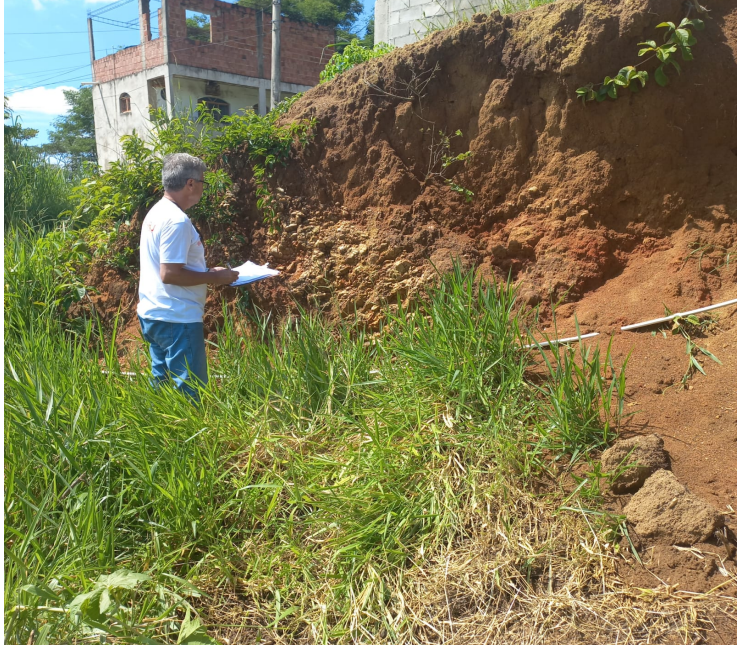
A vistoria foi realizada em função do movimento de massa envolvendo aterro e solo residual maduro, ocorrido ao lado da residência da Sra. Alana na Rua Luiz Felipe Nazareth, 66, não foram registrados danos e vítimas. O talude com a cicatriz possui 3,5m de altura e 5,0m de largura.

A água superficial não possui orientação, erodindo o talude, existe preocupação em relação à fundação da residência.

Nos fundos da residência existe um talude artificial realizado para a construção da residência, variando de 0,8m até 3,5 m, apresenta um perfil de solo coluvionar, residual maduro e veios quartzo-feldspáticos.

Ocorreu um evento de escorregamento ao lado da residência sem danos, por não possuir um disciplinamento de águas superficiais desde o talude que fica à montante da residência, a erosão é o principal mecanismo de ação que atua. Existe uma preocupação da ação erosiva em relação à sapata da residência, as colunas também apresentam-se muito esbeltas em relação ao corpo da casa que está sendo suportado.
