## PARECER TÉCNICO EMERGENCIAL EM SÃO GONÇALO - RJ FEVEREIRO DE 2023

RUA WALDIR DOS SANTOS 140 - ENGENHO PEQUENO

Data da Vistoria : 21/02/23

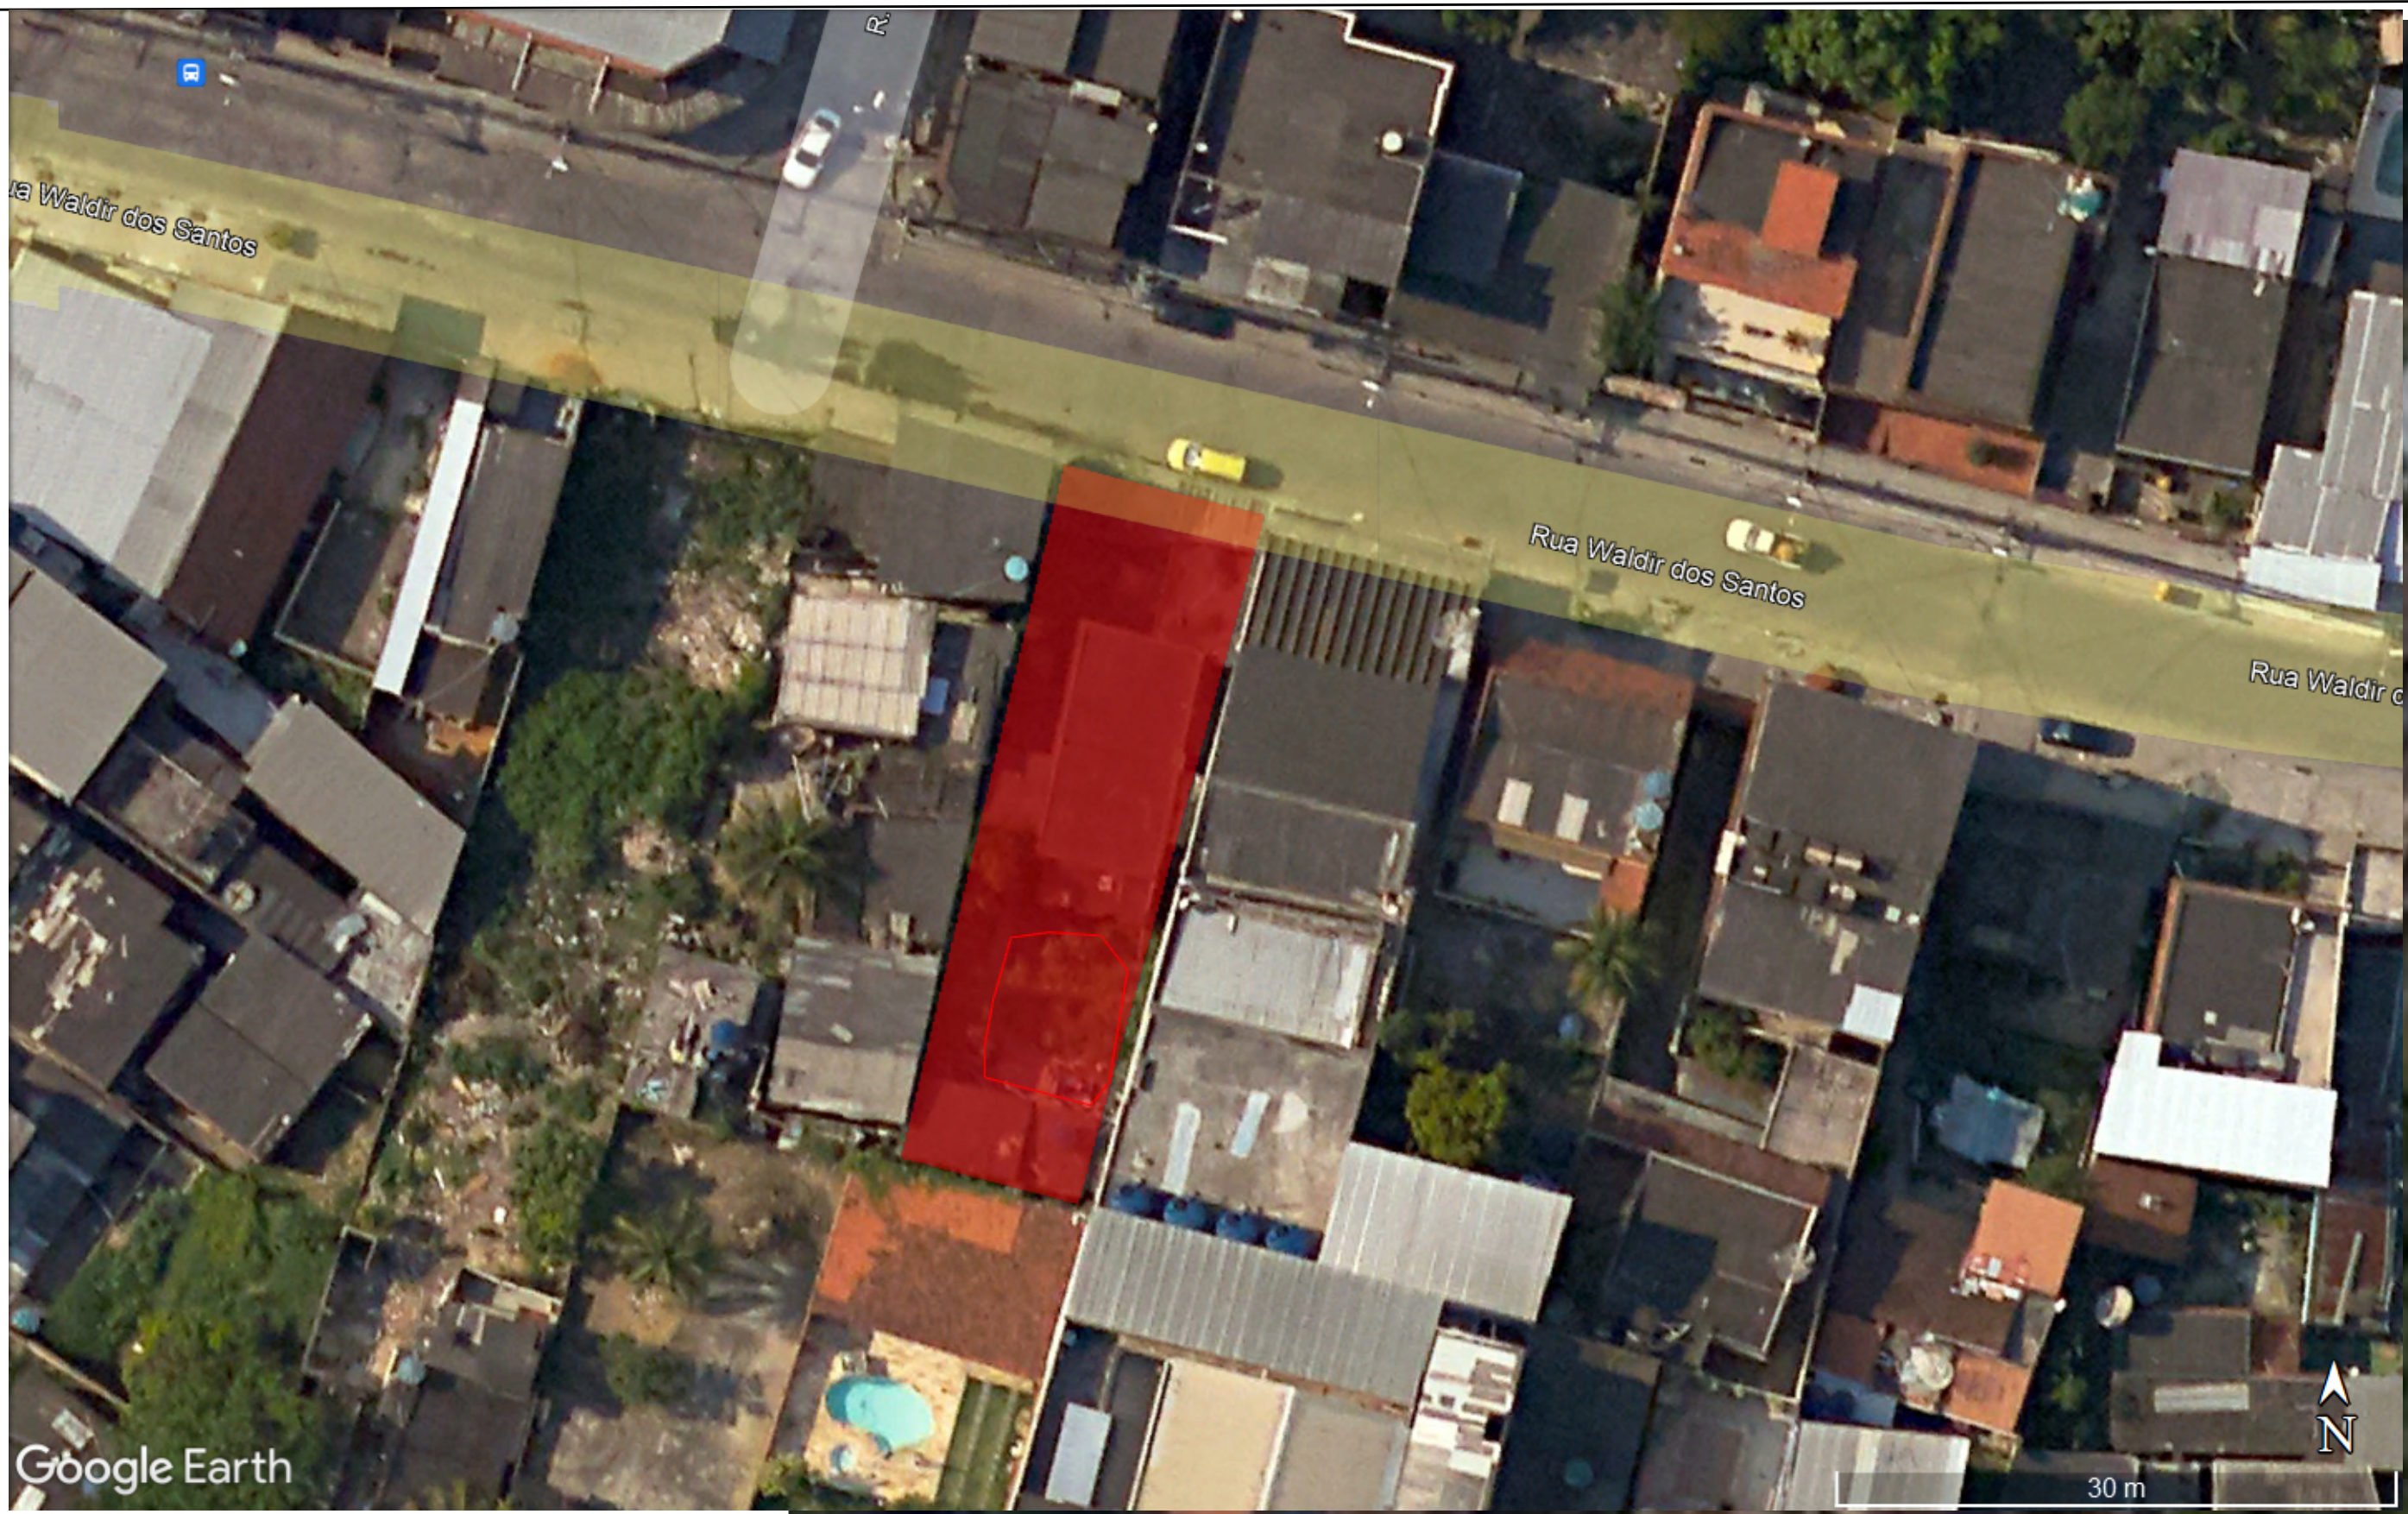
Em atendimento ao Município de São Gonçalo, para a realização de uma vistoria técnica emergencial, o DRM-RJ realizou no dia 21 de fevereiro de 2023, a avaliação de risco a escorregamentos na Rua Waldir Santos, 140, no bairro Engenho Pequeno. A vistoria foi realizada em função do movimento de massa envolvendo solo coluvionar e solo antrópico (aterro). O talude artificial encontrado é de 12m de altura e 10,0 m de largura. Associado ao movimento de massa, onde colapsou a varanda temos que as estruturas como vigas e colunas estão fora das especificações, pois estavam rompidas sem apresentarem vergalhões no seu interior. Todo o depósito já poderia estar em processo de saturação pois foi constatada a presença de água vinda da residência a montante. À montante e acima da residência que teve parte casa desabada, outra casa possui talude artificial com 4,0m de altura um muro de contenção precariamente construído em processo de fragmentação e apresentando trechos sem concreto. Considerando o cenário atual, a metodologia de classificação de risco a escorregamentos do DRM-RJ, trata-se de Risco Remanescente, ou seja, há possibilidade de avanço do movimento de massa a jusante e lateralmente. Portanto, recomenda-se a fiscalização e monitoramento do local, avaliação de um profissional capacitado e qualificado para a adoção de obras geotécnicas cabíveis.

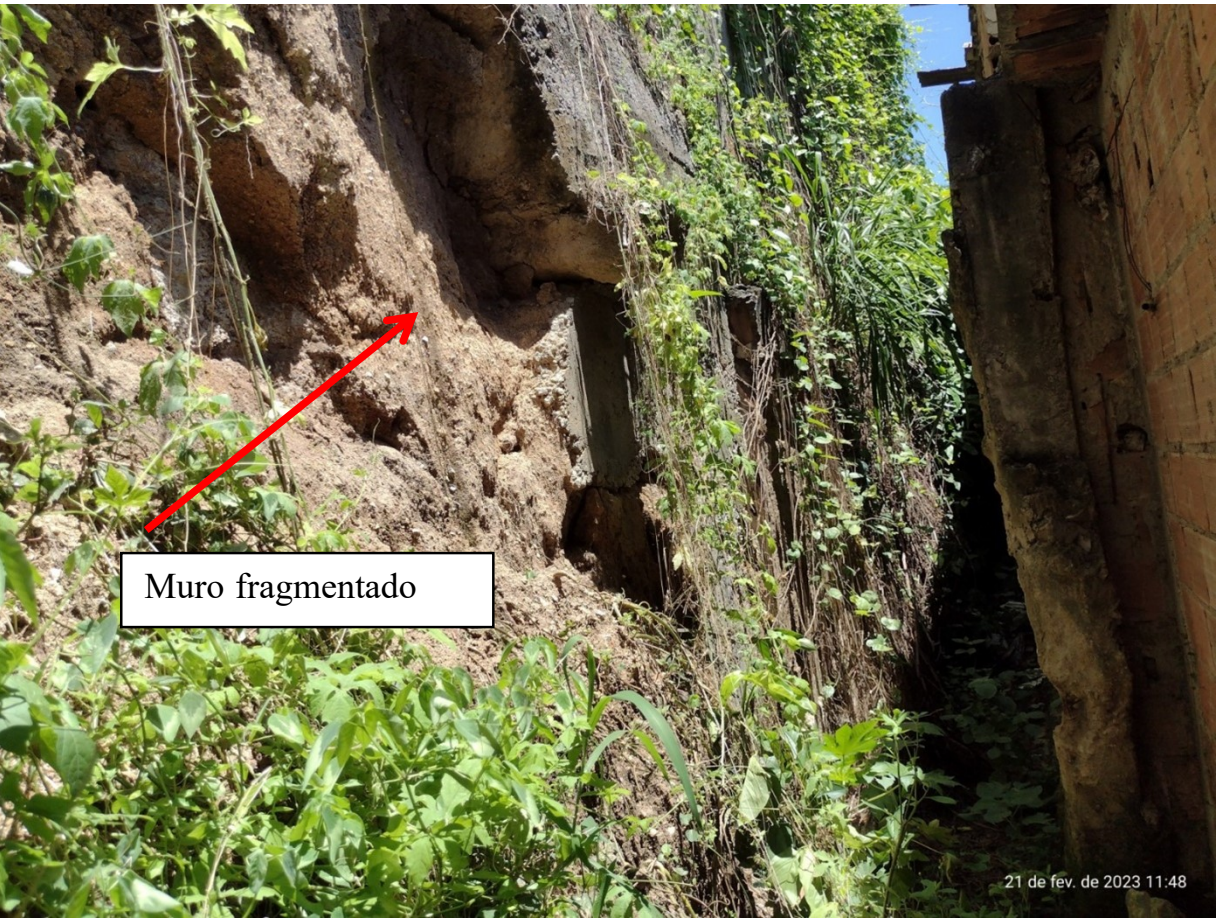
Delimitação do polígono de Risco Remanescente

Cicatriz Deslizamento
