**PARECER TÉCNICO EMERGENCIAL EM SÃO GONÇALO - RJ**  
**FEVEREIRO DE 2023**

**RUA WALDIR DOS SANTOS 420 LOTE12 - ENGENHO PEQUENO**

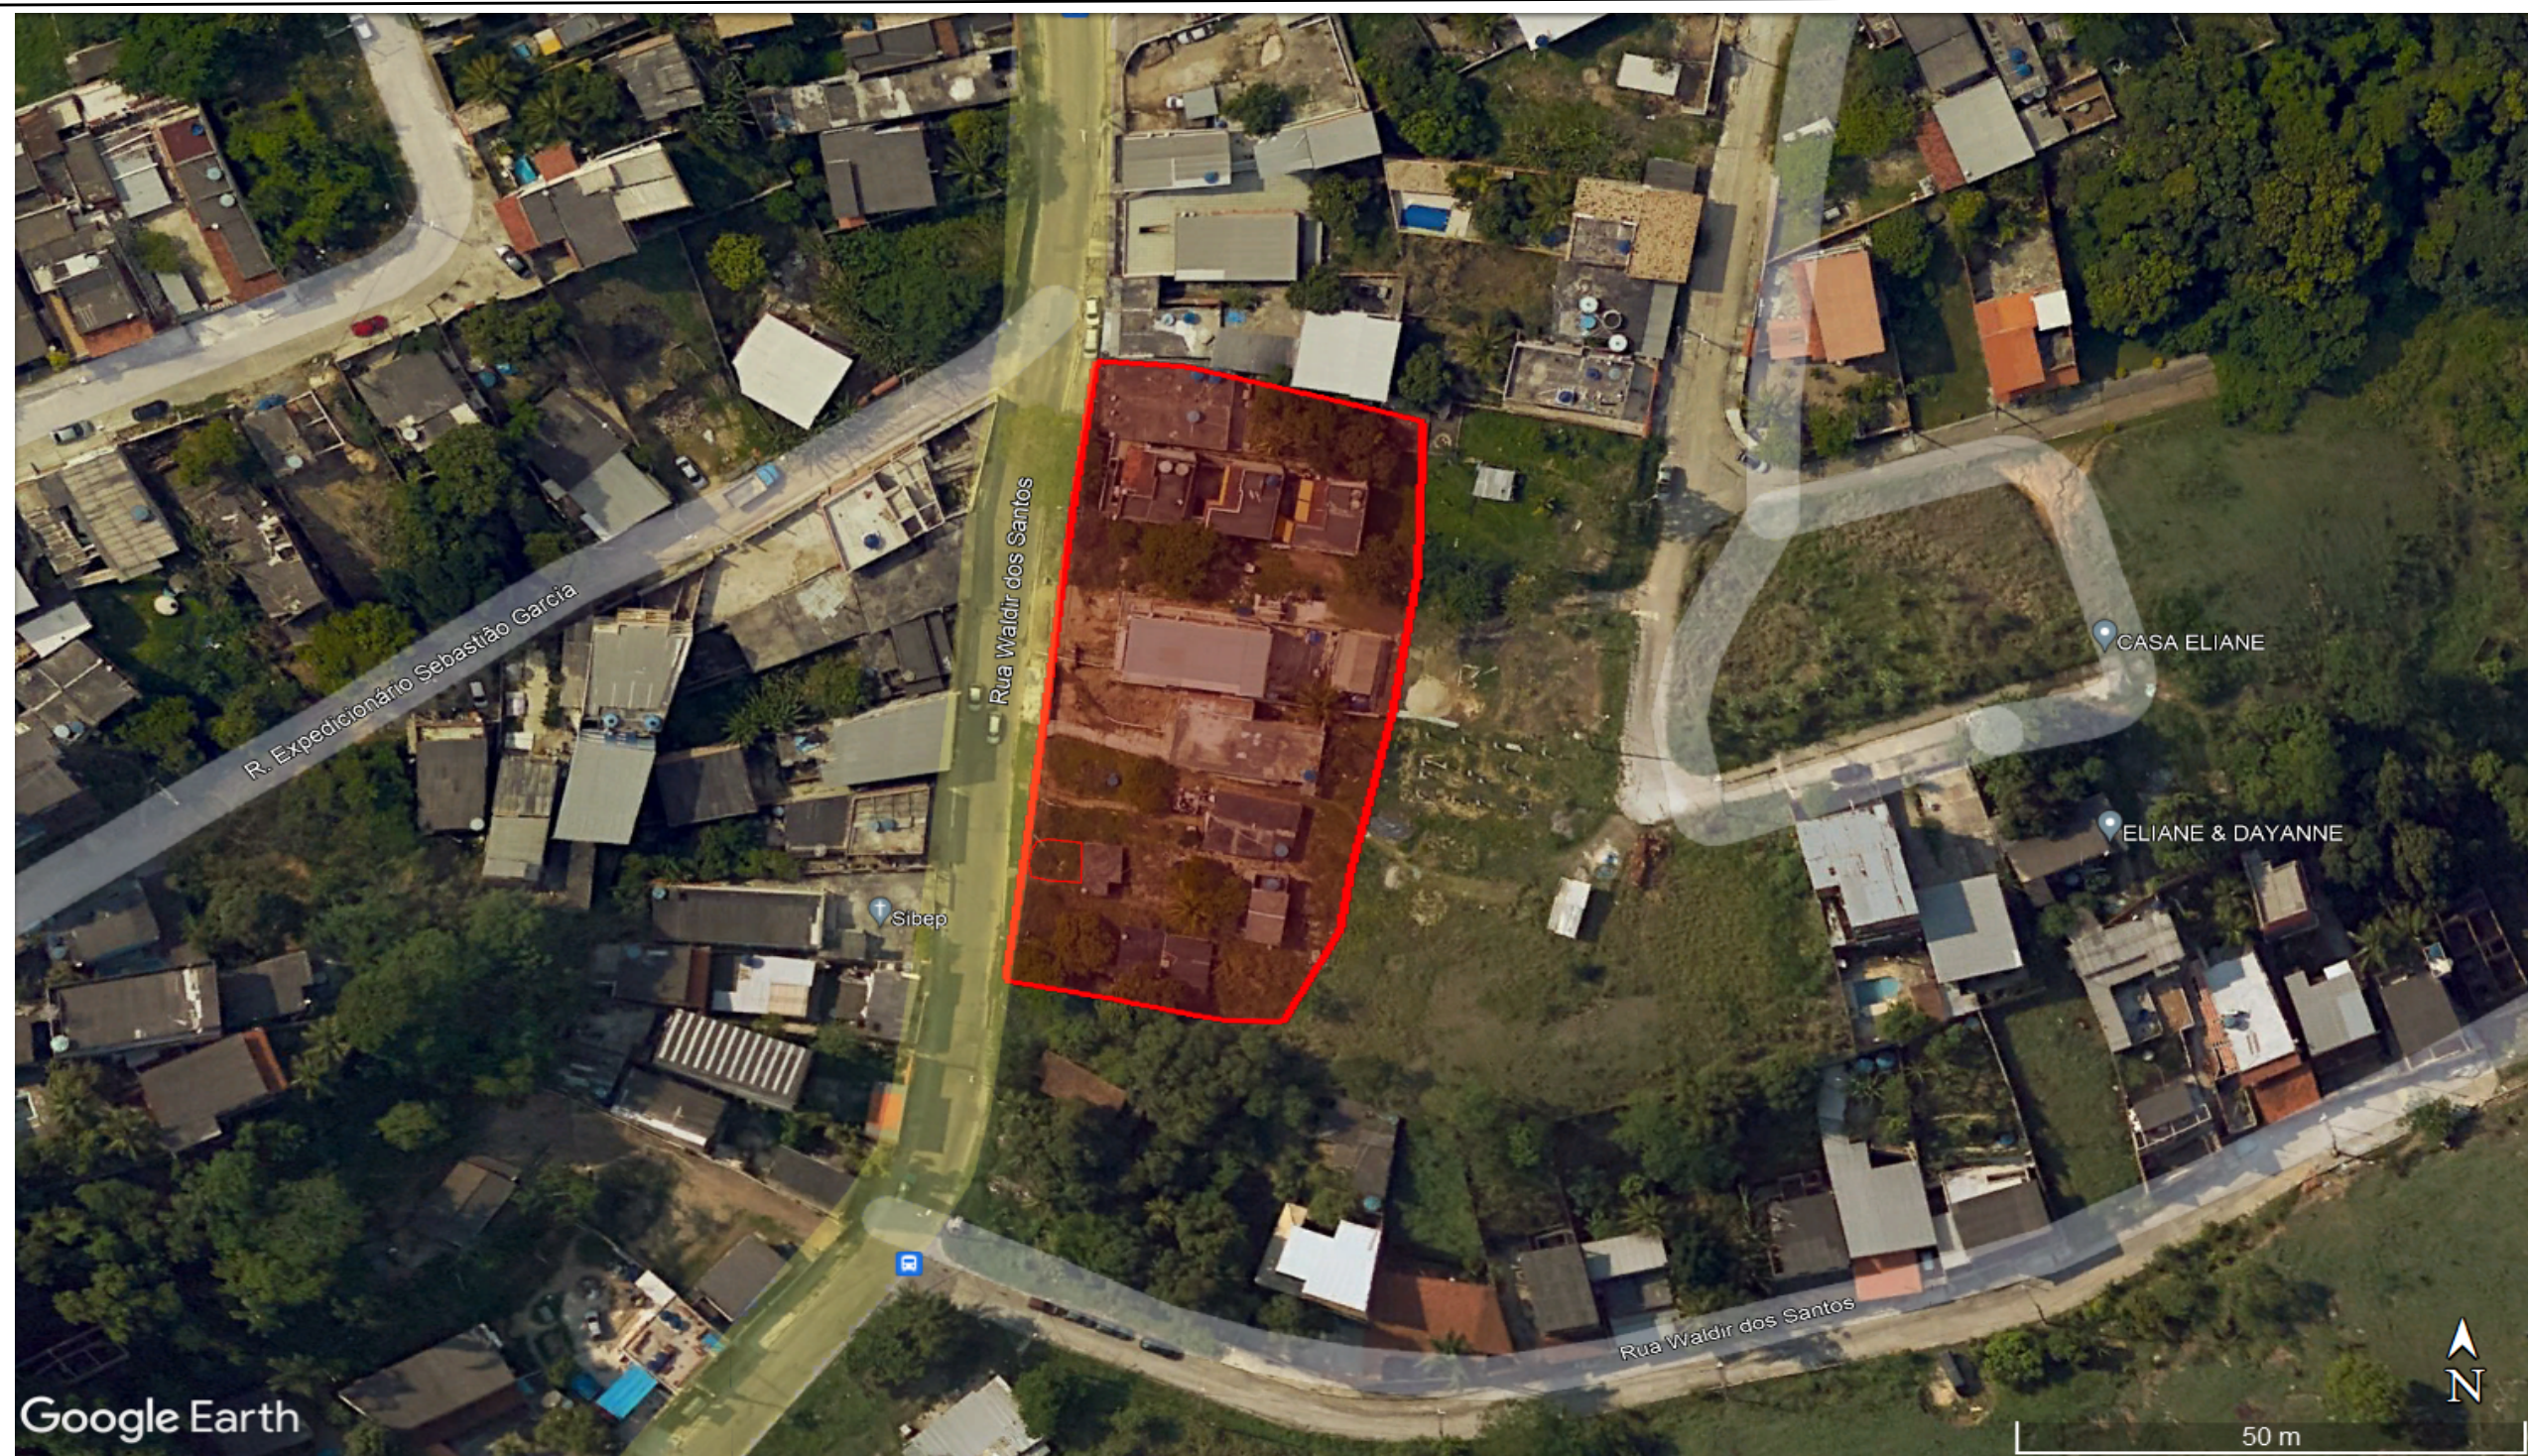
O referido local localiza-se na base de uma colina elevação de sentido NE-SW(padrão estrutural) com 477m de eixo maior limitado na parte inferior pela Rua Waldir dos Santos e pelas Rua Salvatori .  
O talude remanescente possui 5,5m de altura e 6,0m de largura, no perfil foi observado que o talude era formado por colúvio e aterro, diversos canos com diâmetros variados são presentes no local especificamente na zona da cicatriz, outros canos também estão presentes nos fundos do imóvel passando pelo subsolo.  
Pelas características dos imóveis ao redor, processo similar deve estar ocorrendo, tornando o solo saturado em função dos encanamentos que possuem vazamentos, com tal situação chuvas intensas serão determinantes em futuros escorregamentos.

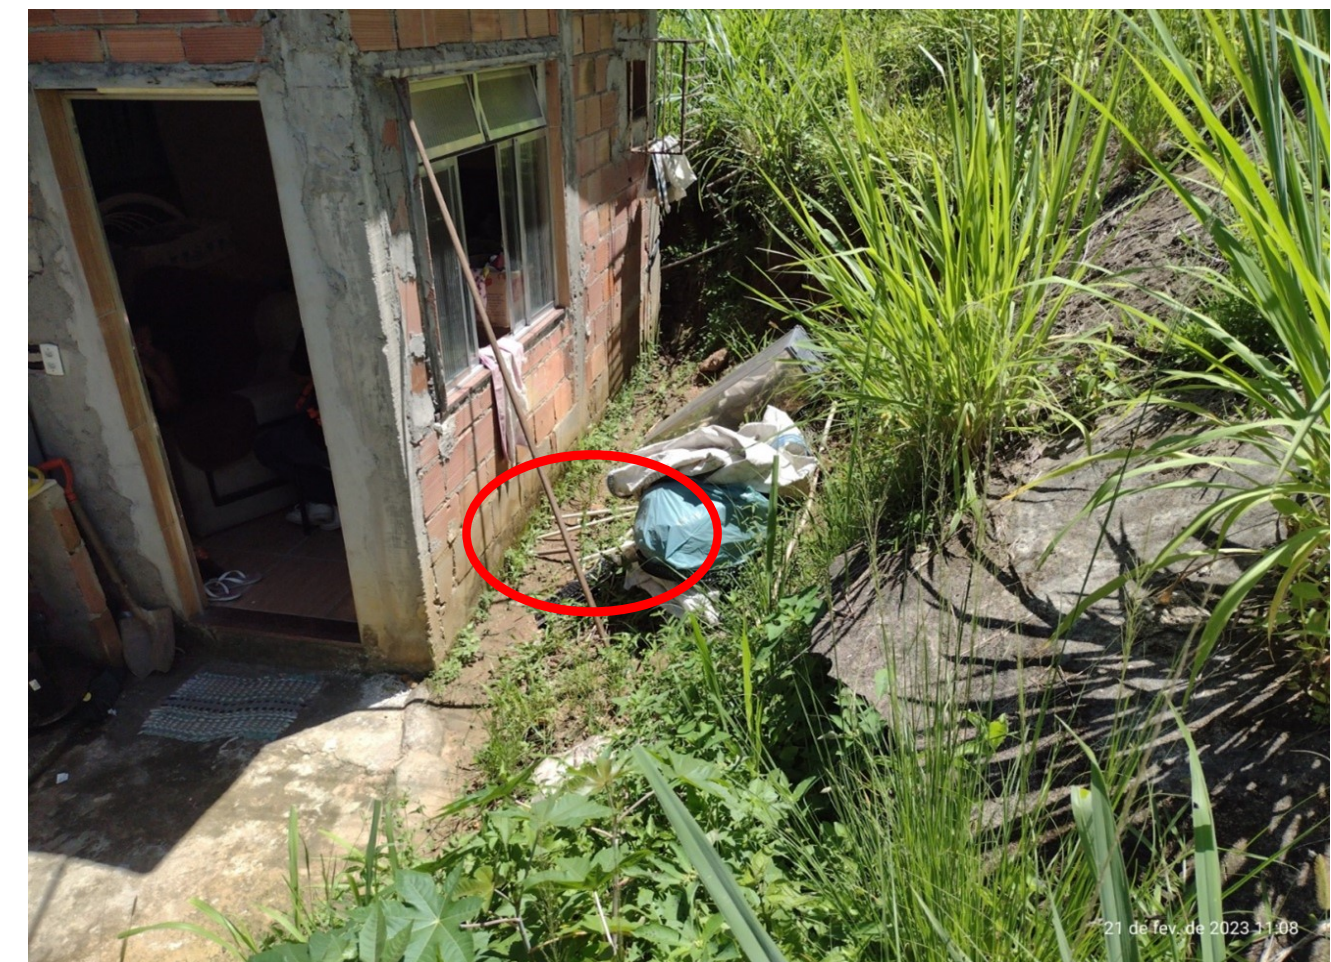
Delimitação do polígono de Risco Remanescente

Cicatriz Deslizamento
