| DOCUMENTO:<br><b>Nota Técnico</b> | DATA.:<br><b>06/03/2024</b> | PÁG.:<br><b>1/5</b> |
| TÍTULO:<br><b>Avaliação de Risco Geológico</b> | MUNICÍPIO:<br><b>Paracambi</b> | |

Em atendimento à solicitação da Prefeitura Municipal de Paracambi para apoio técnico à análise de Risco Geológico, foi realizada no dia 06 de março de 2024 uma vistoria técnica, acompanhada dos técnicos da Defesa Civil, em trecho da Rua dos Antúrios, em subsídio a Subsecretaria Municipal de Defesa Civil, em virtude dos danos causados pelas chuvas do dia 21 de fevereiro, que acarretaram prejuízos à cidade supracitada.

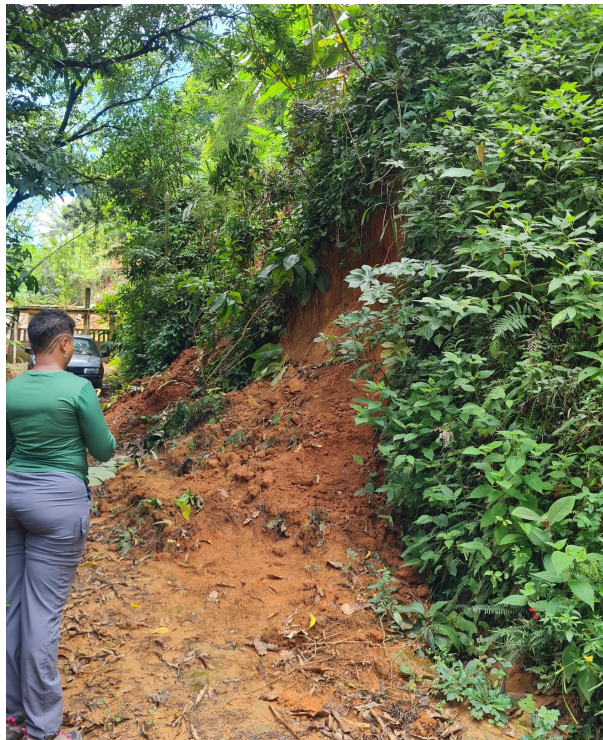
Múltiplos deslizamentos planares do tipo solo-solo, em talude de cerca de 60m e corte em patamares com inclinação variando de 45° a 70° (Figura 02 a 05). No trecho em análise, construída em meia encosta, dispõe-se a edificação de um pavimento (Figura 04 e 05), a qual foi parcialmente destruída por um deslizamento a montante deflagrado à aproximadamente 12 m de altura e com extensão lateral de aproximadamente 10 m (Figura 04), no acesso a casa há outras duas cicatrizes de deslizamentos de pequeno porte com altura de 3 m e 6 m e extensão lateral total de 6 m (Figura 02 e 03) , os quais tiveram o material depositado na base do referido corte. A jusante do imóvel ocorreu deslizamento em direção à Rua dos Antúrios, cuja cicatriz possui aproximadamente 5 m de altura e 12 m de extensão lateral, o material mobilizado atingiu a via (Figura 05). Atenta-se para o fato de que o deslizamento ocorrido se deu próximo a base da edificação, podendo sua evolução afetar a estrutura do imóvel. O talude em questão é composto por solo residual, com contribuições de aterro, sendo sua cobertura dada predominantemente por espécies arbóreas de pequeno a médio porte e gramíneas; no momento da vistoria o solo encontrava-se parcialmente saturado.

Figura 02: Ocorrência de deslizamento planar de pequeno porte no acesso ao imóvel, a montante da Rua Antúrios.

O DRM-RJ entende que diante das evidências de risco pontuados neste documento se faz necessária a fiscalização e monitoramento dos locais supracitados, bem como a adoção de medidas mitigadoras para risco de novos deslizamentos, além da avaliação de um profissional técnico habilitado para a adoção de obras de geotecnia cabíveis, visando a redução de riscos de acidentes.

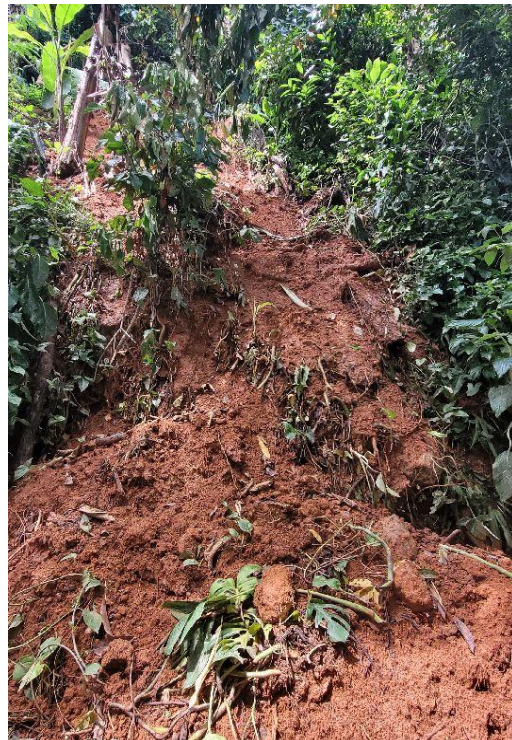
Figura 03: Ocorrência do segundo deslizamento planar de pequeno porte no acesso ao imóvel, a montante da Rua Antúrios.

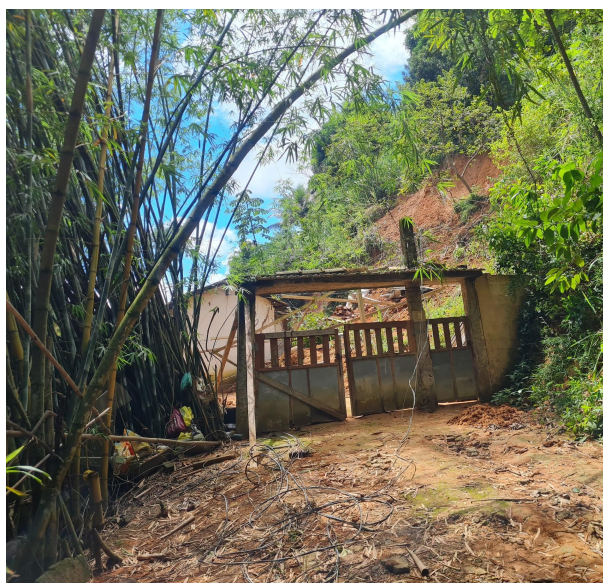
Figura 04: Ocorrência nos fundos do imóvel, talude a montante, com atingimento e destruição parcial de edificação.

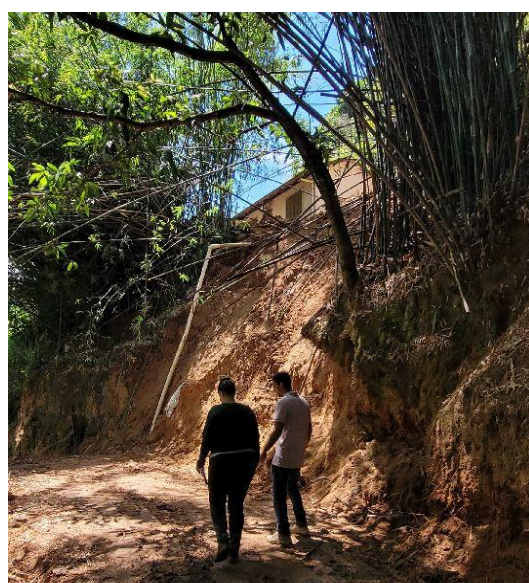
Feições indicativas de instabilidade foram identificadas tais quais: 1) cicatriz de deslizamentos em toda a extensão da encosta; 2) feições erosivas em talude; 3) vegetação inclinada; 4) raízes expostas (trama de bambuzal); 5) tubulação exposta.

Figura 05: Ocorrência a jusante do imóvel, muito próximo de sua base; tubulação exposta; solo em negativo; raízes e rizomas de bambuzal expostos.
