**PARECER TÉCNICO EMERGENCIAL EM SÃO GONÇALO - RJ**  
**FEVEREIRO DE 2023**

**RUA CORONEL AZEVEDO LOTE 19 - ENGENHO PEQUENO**

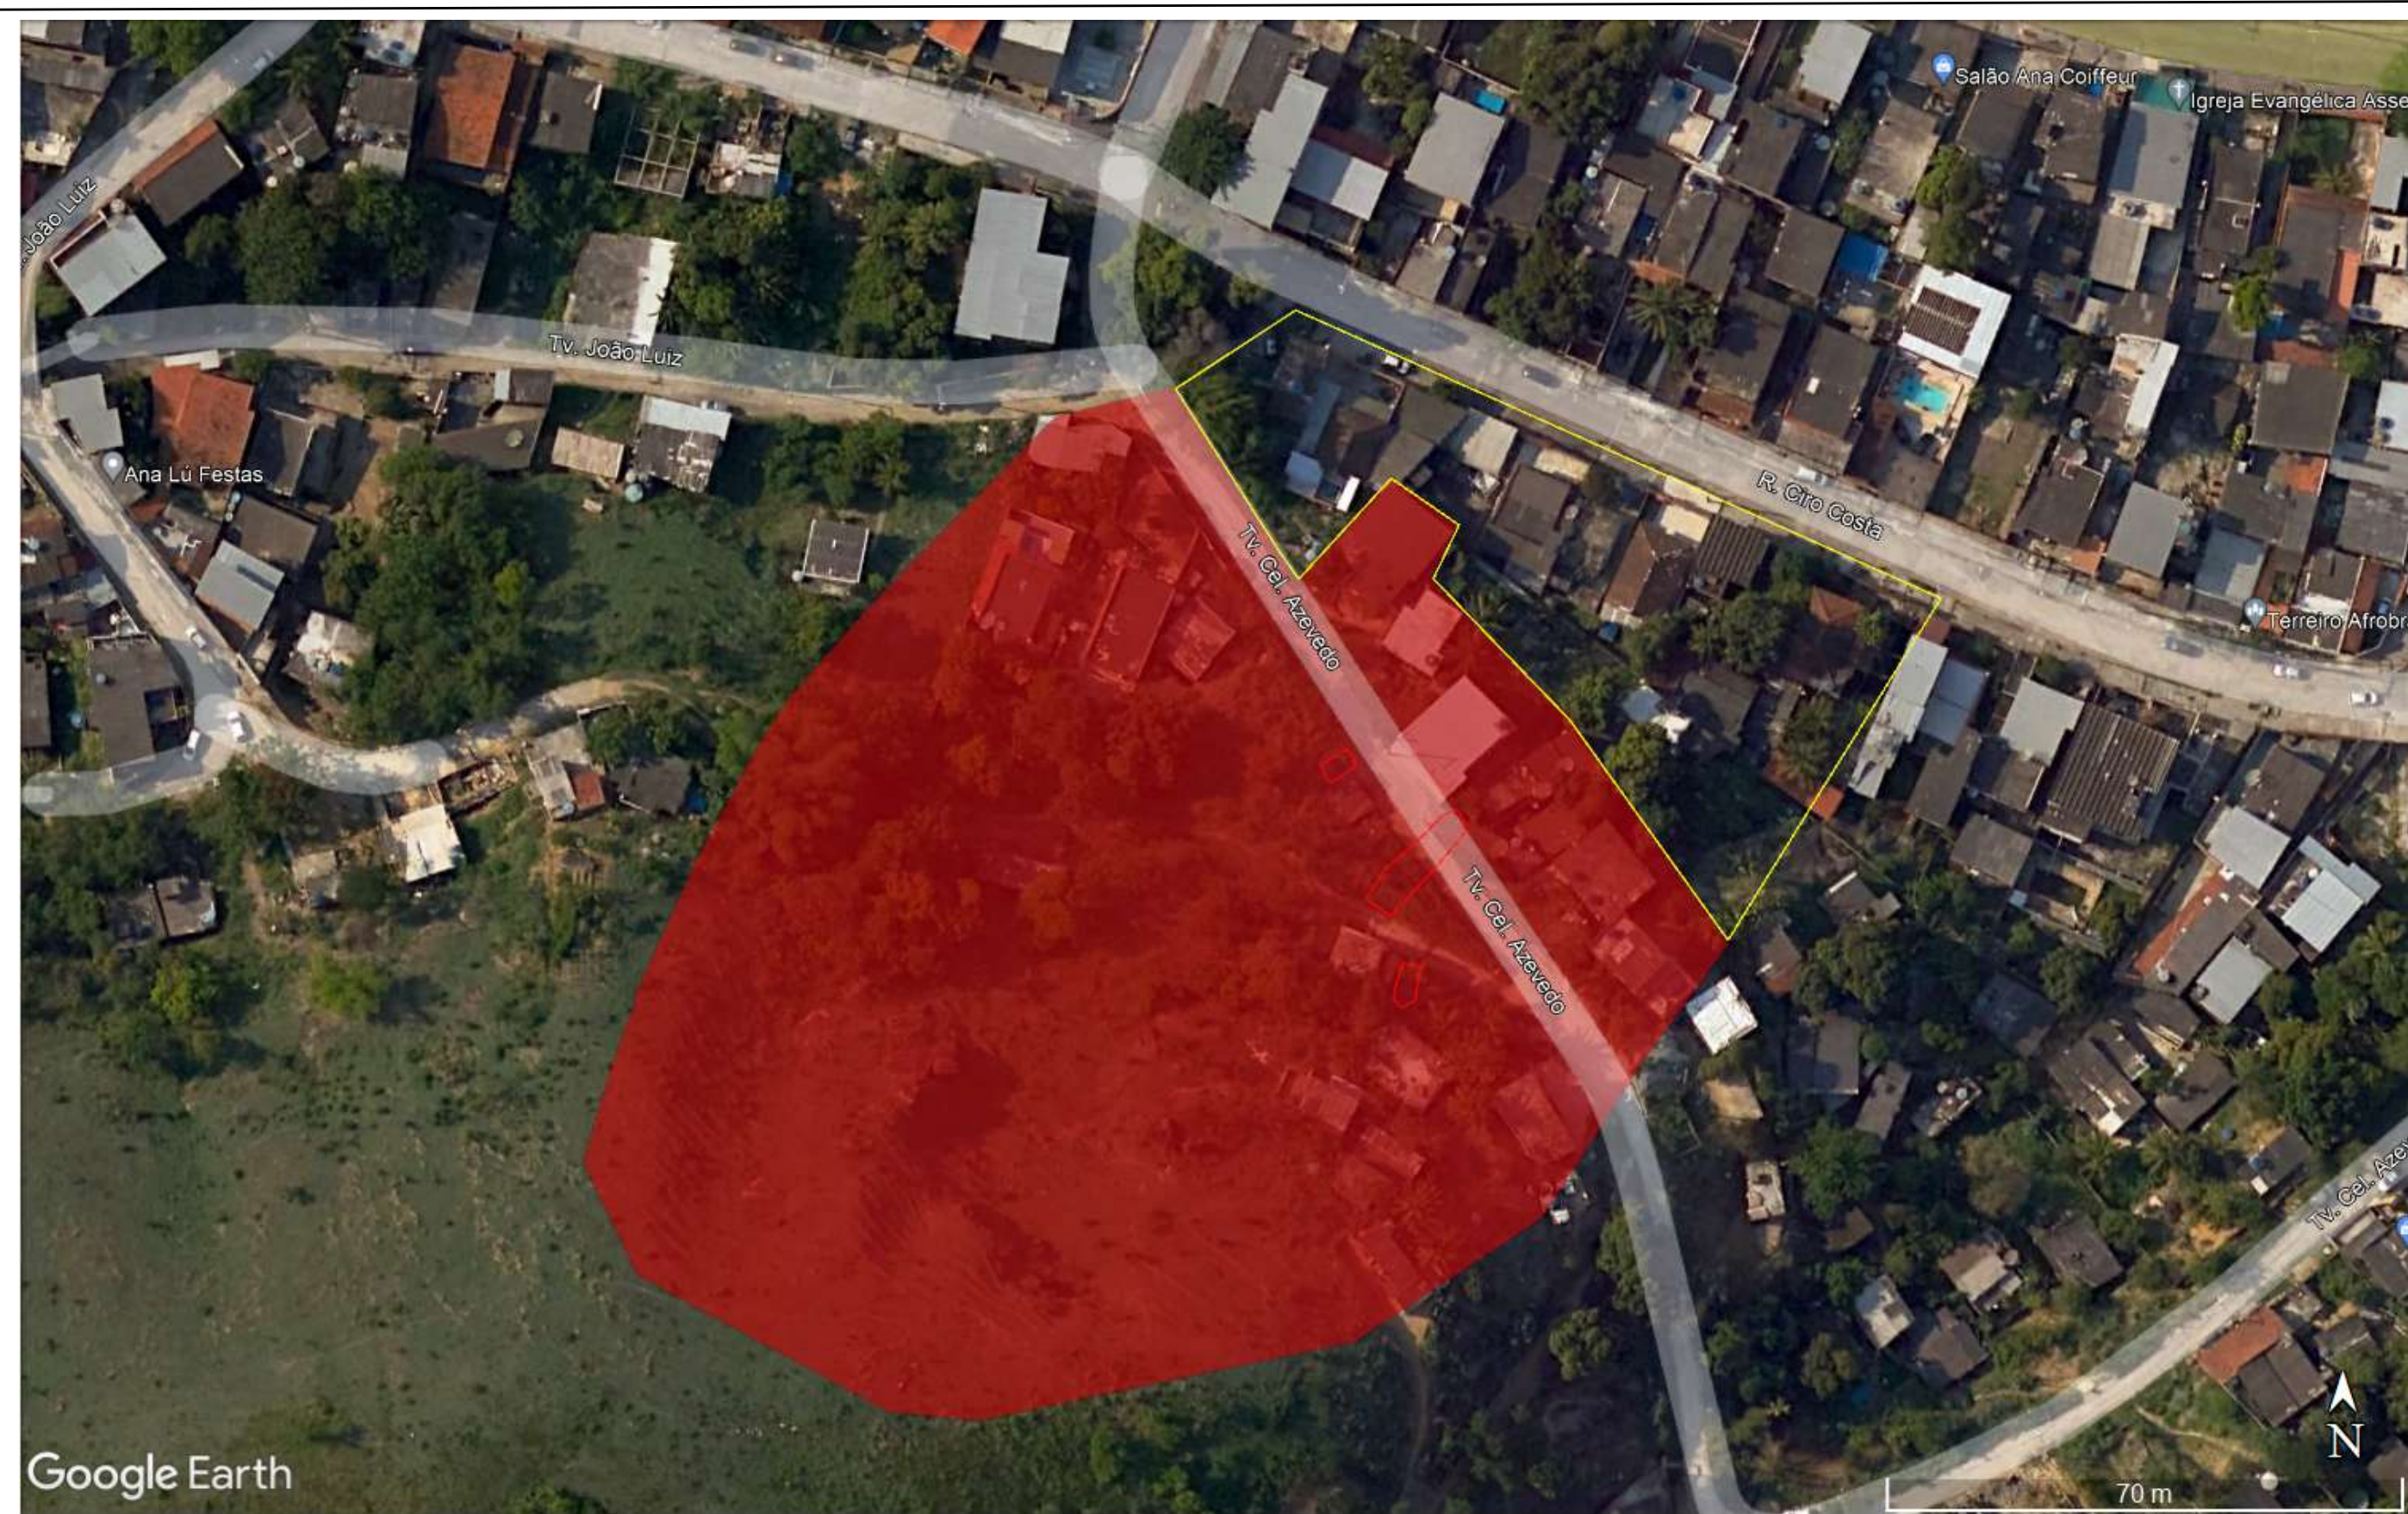
A vistoria foi realizada em função do movimento de massa envolvendo aterro, sobre solo residual de gnaiss e rocha alterada. O material escorregado deixou parte do pavimento instável. O talude encontrado é de 6,5m de altura e 5,0 m de largura.

As duas ruas em questão localizam-se em uma microbacia, onde as ruas implantadas, principalmente a Rua Coronel Azevedo não possui nenhuma boca de lobo para captação das águas superficiais. Nos dias de chuva intensa as águas seguem em linha reta atravessando as vias e descendo pela encosta atingindo os fundos das moradias da Rua Ciro Costa trazendo o solo transportado, em função do represamento das águas (por não ter passagem) as residências apresentam infiltrações intensas, deixando os moradores com perdas consideráveis nos imóveis.

Considerando o cenário atual, a metodologia de classificação de risco a escorregamentos do DRM-RJ, trata-se de Risco Remanescente, ou seja, há possibilidade de avanço do movimento de massa a jusante e lateralmente. Portanto, recomenda-se a fiscalização e monitoramento do local, avaliação de um profissional capacitado e qualificado para a adoção de obras geotécnicas cabíveis.
