### ATENDIMENTOS EMERGENCIAIS EM PETRÓPOLIS ABRIL DE 2022 Deslizamentos na R. Manoel Francisco de Paula e Estr. Presidente Sodrê - Siméria

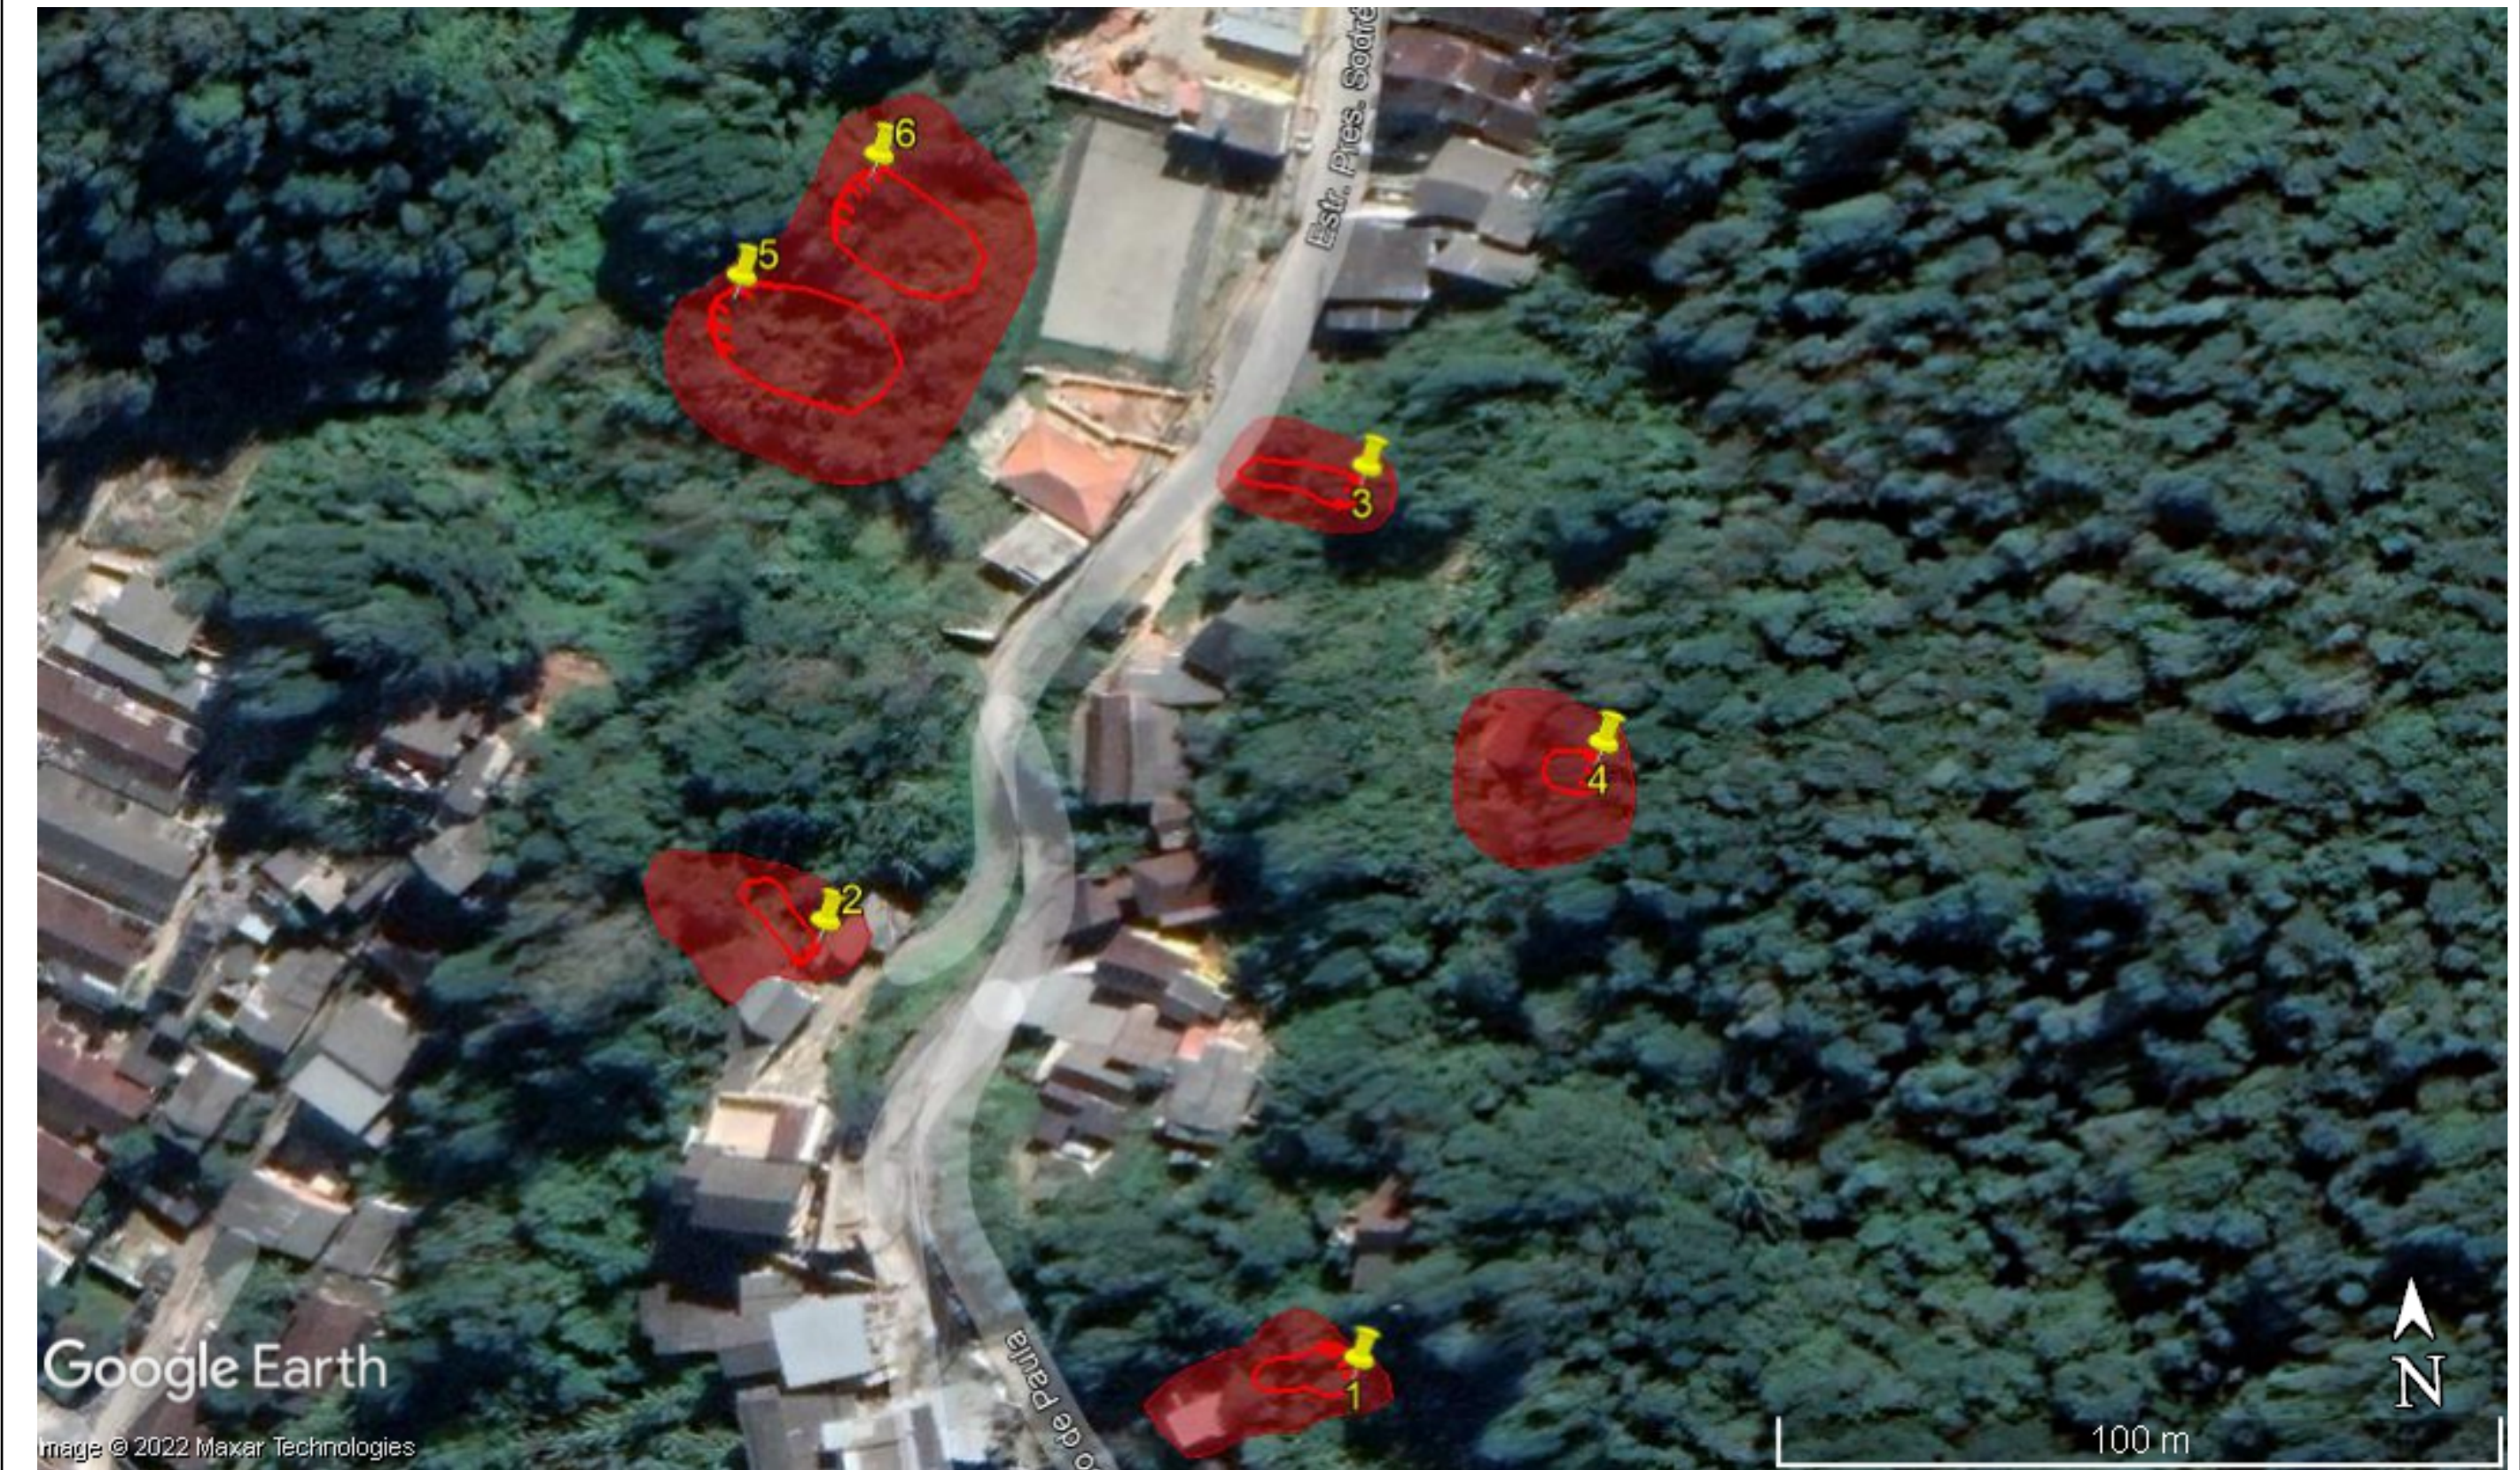
Ocorrência de seis deslizamentos entre a Estrada Presidente Sodrê e a R. Manoel Francisco de Paula – Siméria, sem registro de óbitos e feridos. (1) Deslizamento planar de solo e rocha, relacionado ao evento de 15/02/2022 a montante a R. Manoel Francisco de Paula, com acesso a partir de uma trilha onde há residências. A crista de deslizamento tem altura aproximada de 7 m com inclinação de aproximadamente 80º e crista do deslizamento com uma extensão de 6 m. A crista do movimento está comprometendo a escada de acesso dos moradores de duas residências à montante e o material movimentado atingiu 1 casa à jusante. A vegetação presente é de médio porte. (2) Deslizamento planar de solo com blocos de rocha à jusante da casa 1300 da Estr. Presidente Sodrê, o processo iniciou durante o evento de fevereiro e houve evolução no evento de 20/03/2022 comprometendo a estrutura da casa e uma parte da área externa que era utilizada como uma oficina, com crista da cicatriz de deslizamento com 10 m de extensão. Os moradores desocuparam o local devido as trincas encontradas na estrutura. (3) Deslizamento de solo atingindo a Estr. Presidente Sodrê, com altura de aproximadamente 7 m e inclinação de 65º. Há presença de bananeiras a montante do talude e junto ao material deslocado. (4) Acesso a partir de uma trilha, onde no topo há três casas em situação de alta vulnerabilidade no no 1195. O deslizamento ocorreu a montante das casas no evento de 15/02/2022, atingindo os fundos da casa 2 que se encontra interditada, mas comprometeu as duas casas laterais, onde se encontram trincadas. A vegetação é de porte médio a alto. O acesso frontal das residências encontra-se sinuoso e com parte dele inclinado e desprendido do chão. Há processo erosivo embaixo da escada de acesso dos moradores. (5 e 6) Deslizamentos observados da Estr. Presidente Sodrê por não ter acesso a eles. A crista dos taludes está a jusante da R. Infante Dom Henrique, os dois apresentam altura aproximada de mais de 10 m. Há presença de muitas bananeiras na crista. Não atingiu nenhuma propriedade e não houve feridos.

Cicatriz de deslizamento
-

Delimitação da área de risco remanescente
-

Alcance do deslizamento
