**Thalweg Tecnologia e Serviços de Geotecnia**  
Cartografia de Risco a Escorregamentos em Encostas  
do Município de Petrópolis

**FICHA DE CAMPO**

**UNIÃO E INDÚSTRIA, 85**

**Roseiral**

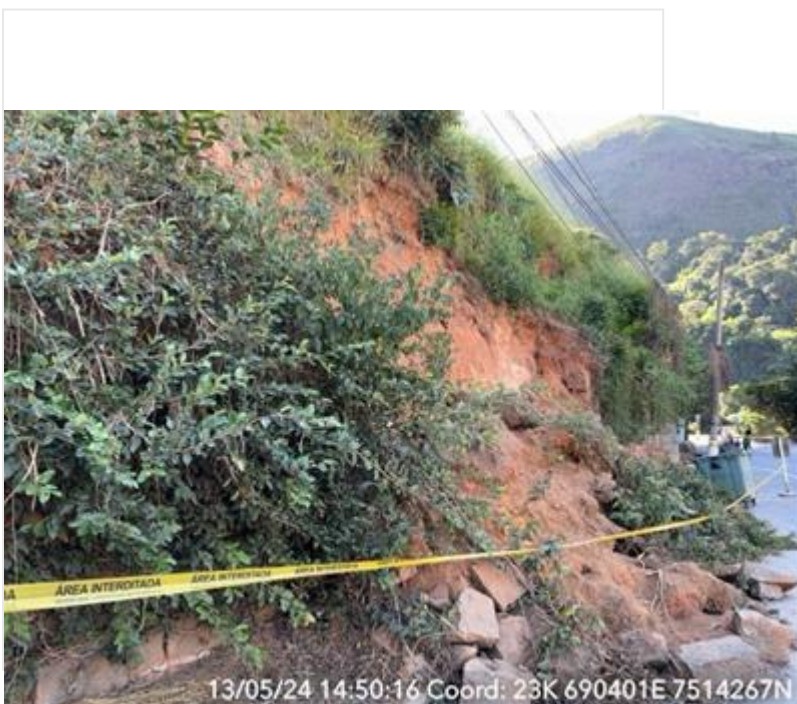
Foto1

**Deslizamento planar no corte de estrada, com rompimento de muro de pedra. A frente foi encontrada outra pilha de detritos sem ser possível identificar a origem**

### Atingimento de acostamento

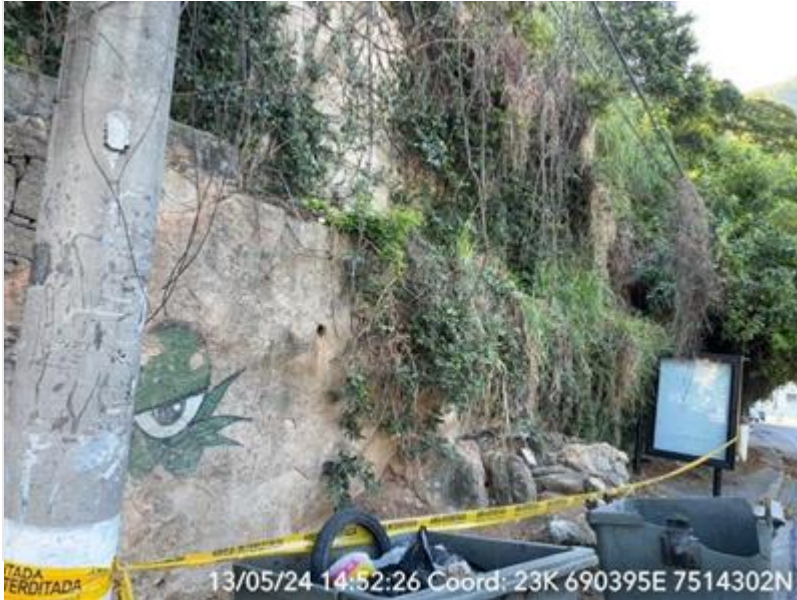
Foto2

**Segundo ponto com detritos, porém não é possível identificar a origem desses materiais.**
