#### ATENDIMENTOS EMERGENCIAIS EM PETROPOLIS - MARÇO DE 2022

Em vistoria no dia 30 de março de 2022 foi analisada uma ocorrência de queda de lascas rochosas situado na Rua Caminho do Cobiçado, Caxambu, a ruptura foi deflagrada no dia 15 de fevereiro de 2022.

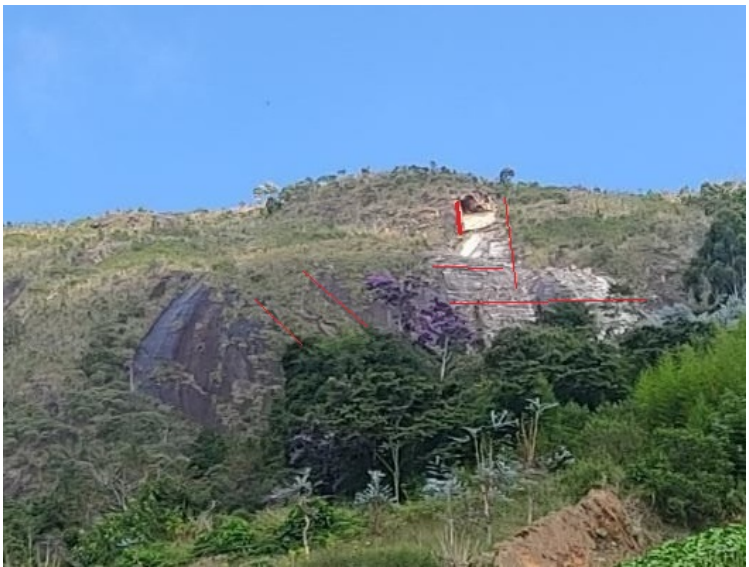
O deslocamento de rochas em questão resultam em um talvegue de 34 graus confinado pelas condições topograficas. Ao final do talvegue em um ponto associado a curvatura deste observa-se também a contribuição lateral de um deslizamento planar (ponto 02).
