Em atendimento ao município de São Gonçalo, para a realização de uma vistoria técnica, o DRM-RJ realizou no dia 10/03/2023, a setorização de risco a deslizamento na Rua Coronel Azevedo, bairro do Engenho Pequeno, no município de São Gonçalo, em decorrência das fortes chuvas do dia 13 de fevereiro de 2023.

## ATENDIMENTO EMERGENCIAL EM SÃO GONÇALO - RJ MARÇO DE 2023

Rua Coronel Azevedo, Engenho Pequeno.

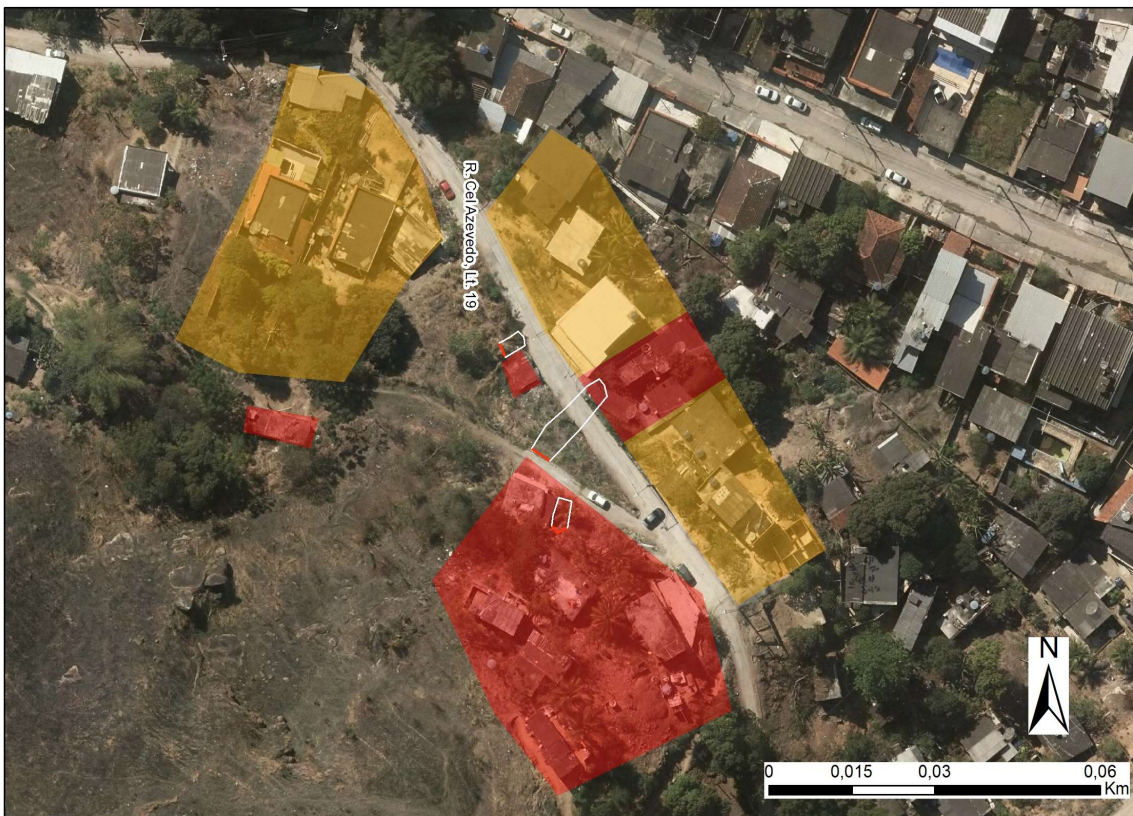
A região vistoriada caracteriza-se, de modo geral, por edificações de baixo padrão construtivo com vulnerabilidades moderada, apresentando, por vezes, trincas associadas a problemas estruturais e/ou vícios construtivos, ausência parcial e total de revestimentos externos e de sistemas de coleta de águas servidas, com suas fundações construídas em solo heterogêneo e/ou sobre rocha alterada. Foi observado em um setor da encosta a presença de blocos e matacões rochosos, arredondados a semiarredondados. Em sua maioria, o armazenamento de águas se dá em cisternas e em caixas d'água suspensas sobre taludes de corte próximo às edificações. Trata-se de uma região de encostas superiores a 25° com setores de vegetação variando entre gramíneas e arbustivas. Nota-se edificações construídas a distâncias nulas do talude de corte a jusante da via e próximas à encosta a montante. Ademais, pôde-se observar a ocorrência de duas cicatrizes indicativas de deslizamentos, que atingiram a estrutura de imóveis causando desabamento parcial de muro e obstrução da via principal.

Na setorização de risco não foi avistado o terreno saturado, mas há processos erosivos visíveis da concentração de fluxo hídrico. Assim, estão em área de Risco Muito Alto cerca de 7 edificações e 20 em Risco Alto que, em suas proximidades, em vertentes a montante ou a jusante, apresentou deslizamentos planares, presença de blocos e matacões a montante e sinais de movimentação de solo. Recomenda-se, portanto, a fiscalização e monitoramento do local, avaliação de um profissional capacitado e qualificado para a adoção de obras geotécnicas cabíveis.
