**ATENDIMENTOS EMERGENCIAIS EM PETRÓPOLIS**  
**MARÇO DE 2022**  
**Deslizamentos próximos a rua Artur Barbosa - Caxambu**

**Sistema Geodésico WGS 84**  
**Projeto e fotografia: Equipe NADE / DRM-RJ**

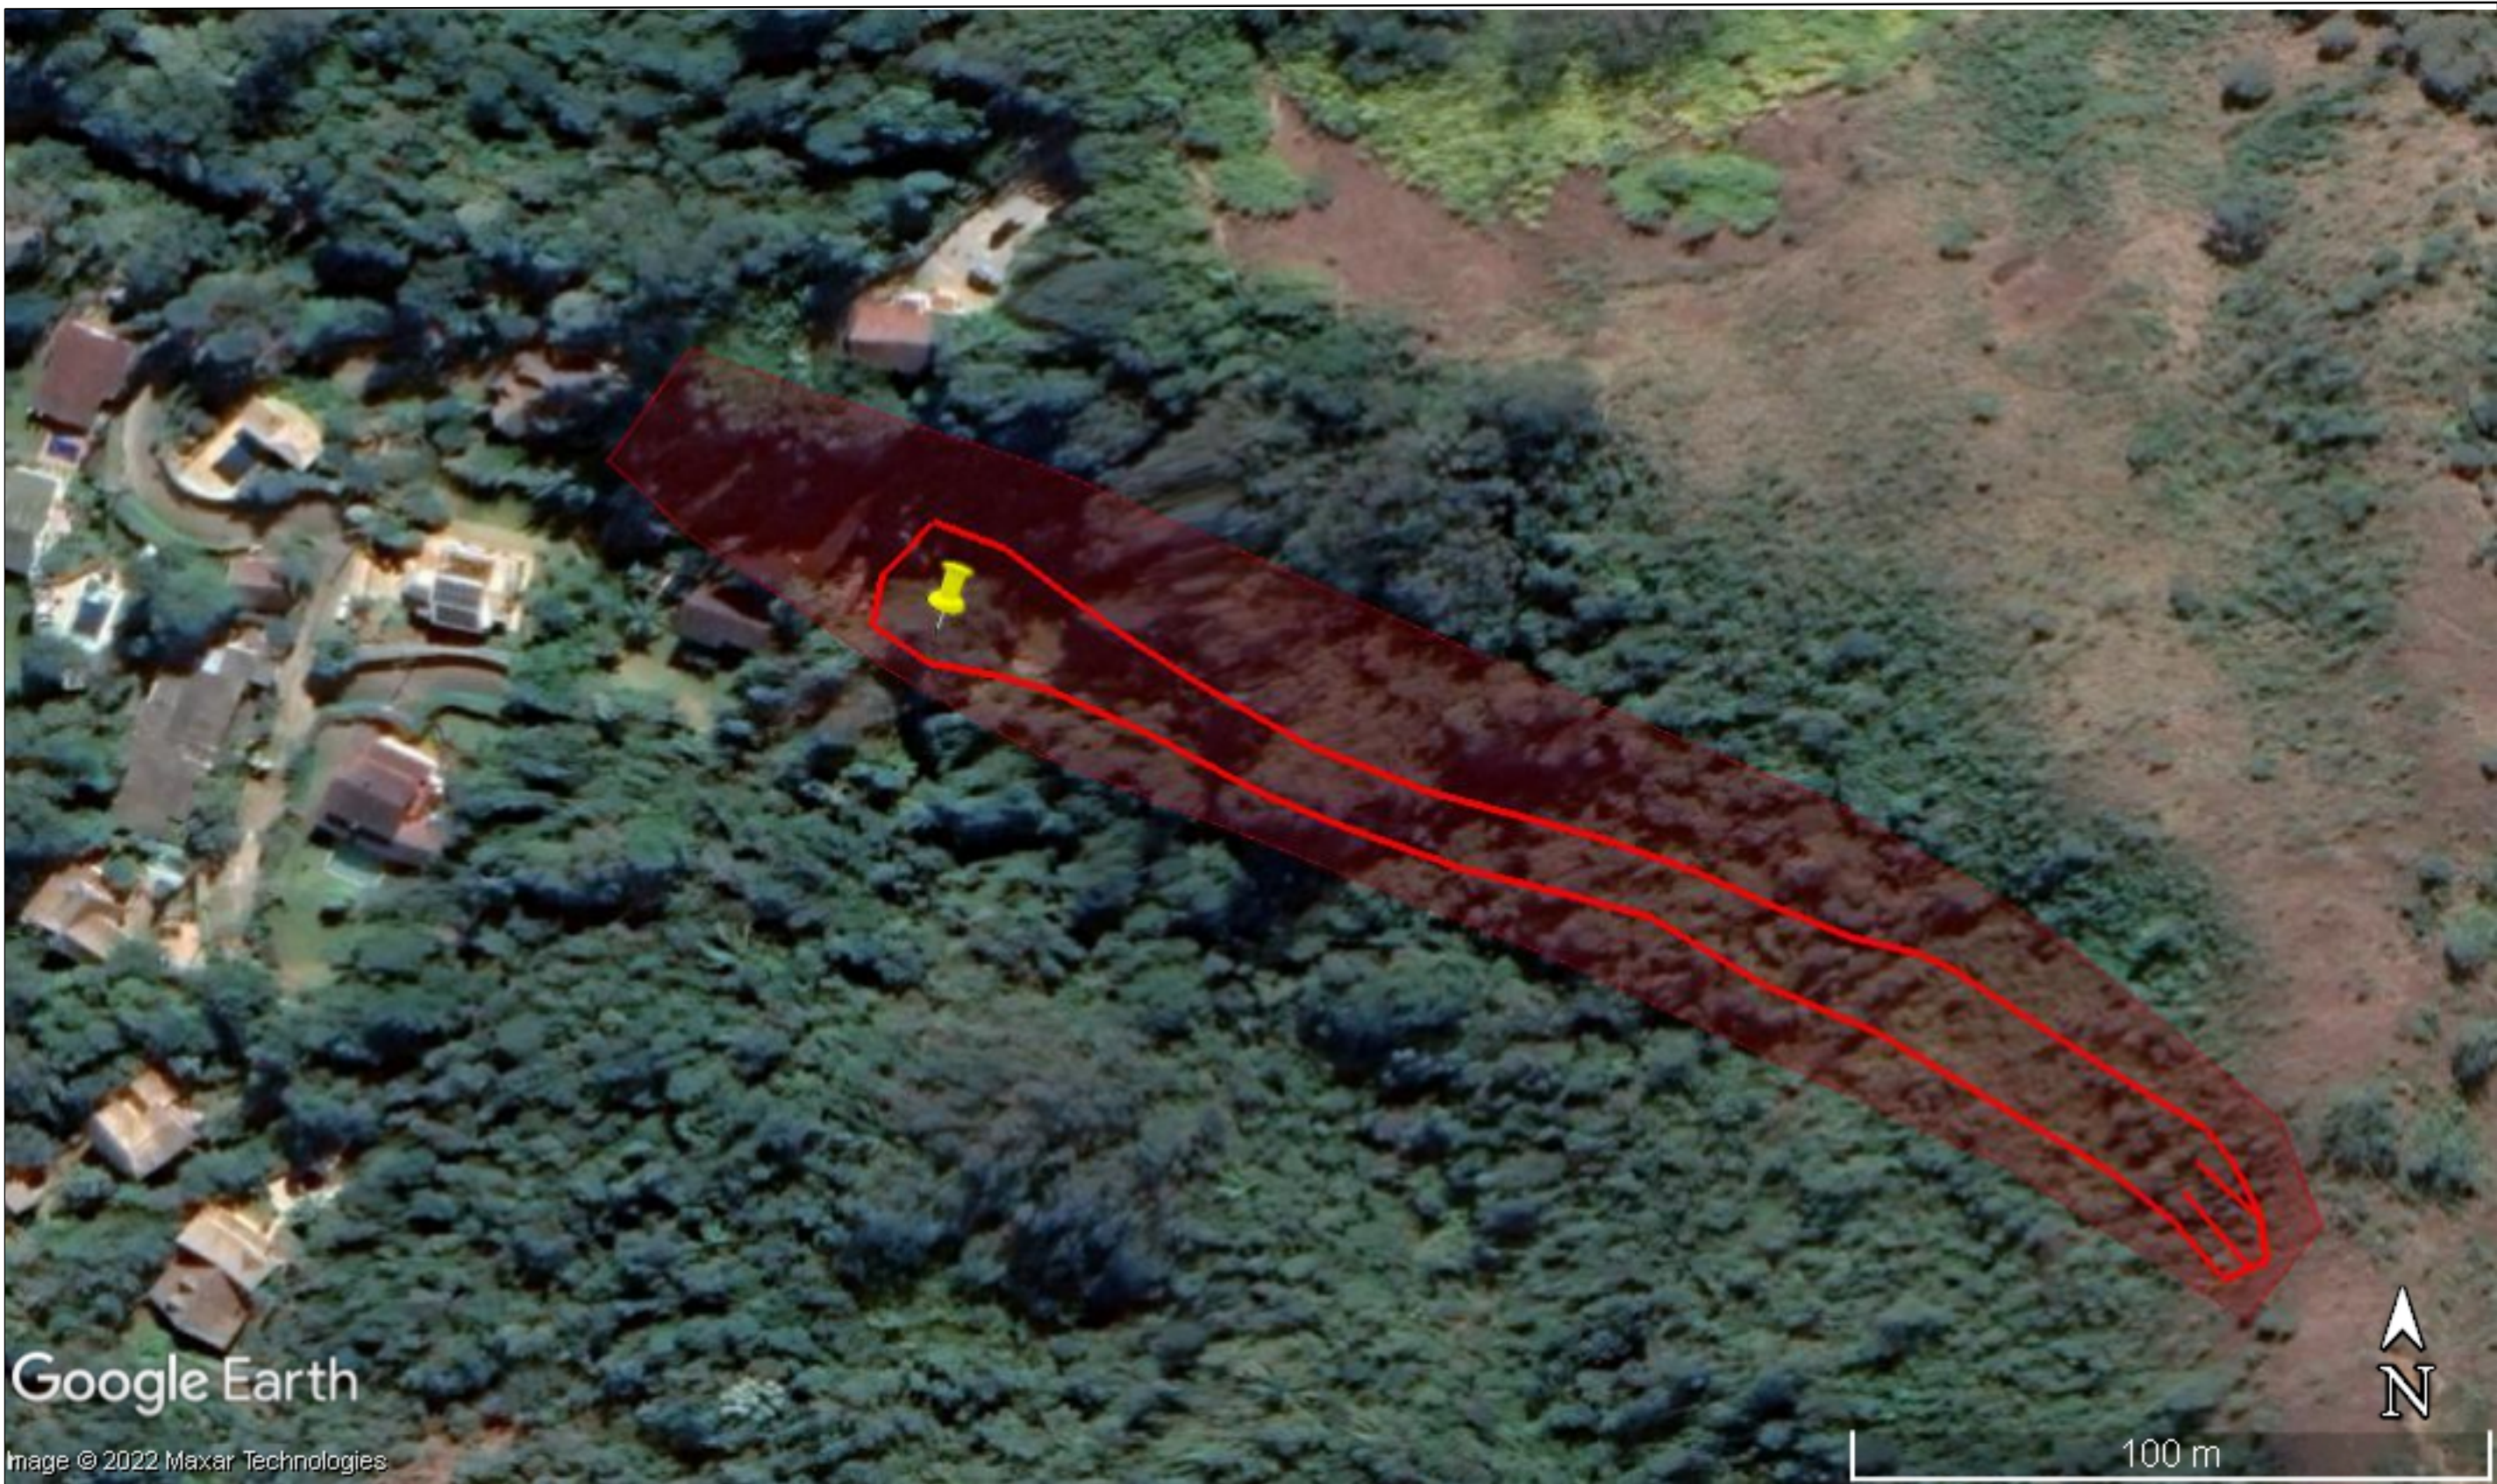
Ocorrência de deslizamento com solo e blocos rochosos recoberta por vegetação arborea que atingiu duas casas no final da rua Artur Barbosa, uma delas teve parte da construção destruída e a outra teve seu acesso obstruído. A cicatriz possui aproximadamente 200 m de extensão, delimitada por imagem aérea. Dois blocos subarredondados maiores com comprimento entre 1,5 m a 2 m estão associados a este ocorrido, que possivelmente foram contribuintes para a grande extensão do deslizamento.
