**ATENDIMENTOS EMERGENCIAIS EM PETRÓPOLIS**

**MARÇO DE 2022**

**Deslizamento na Rua Cristóvão Colombo - Castelânea**

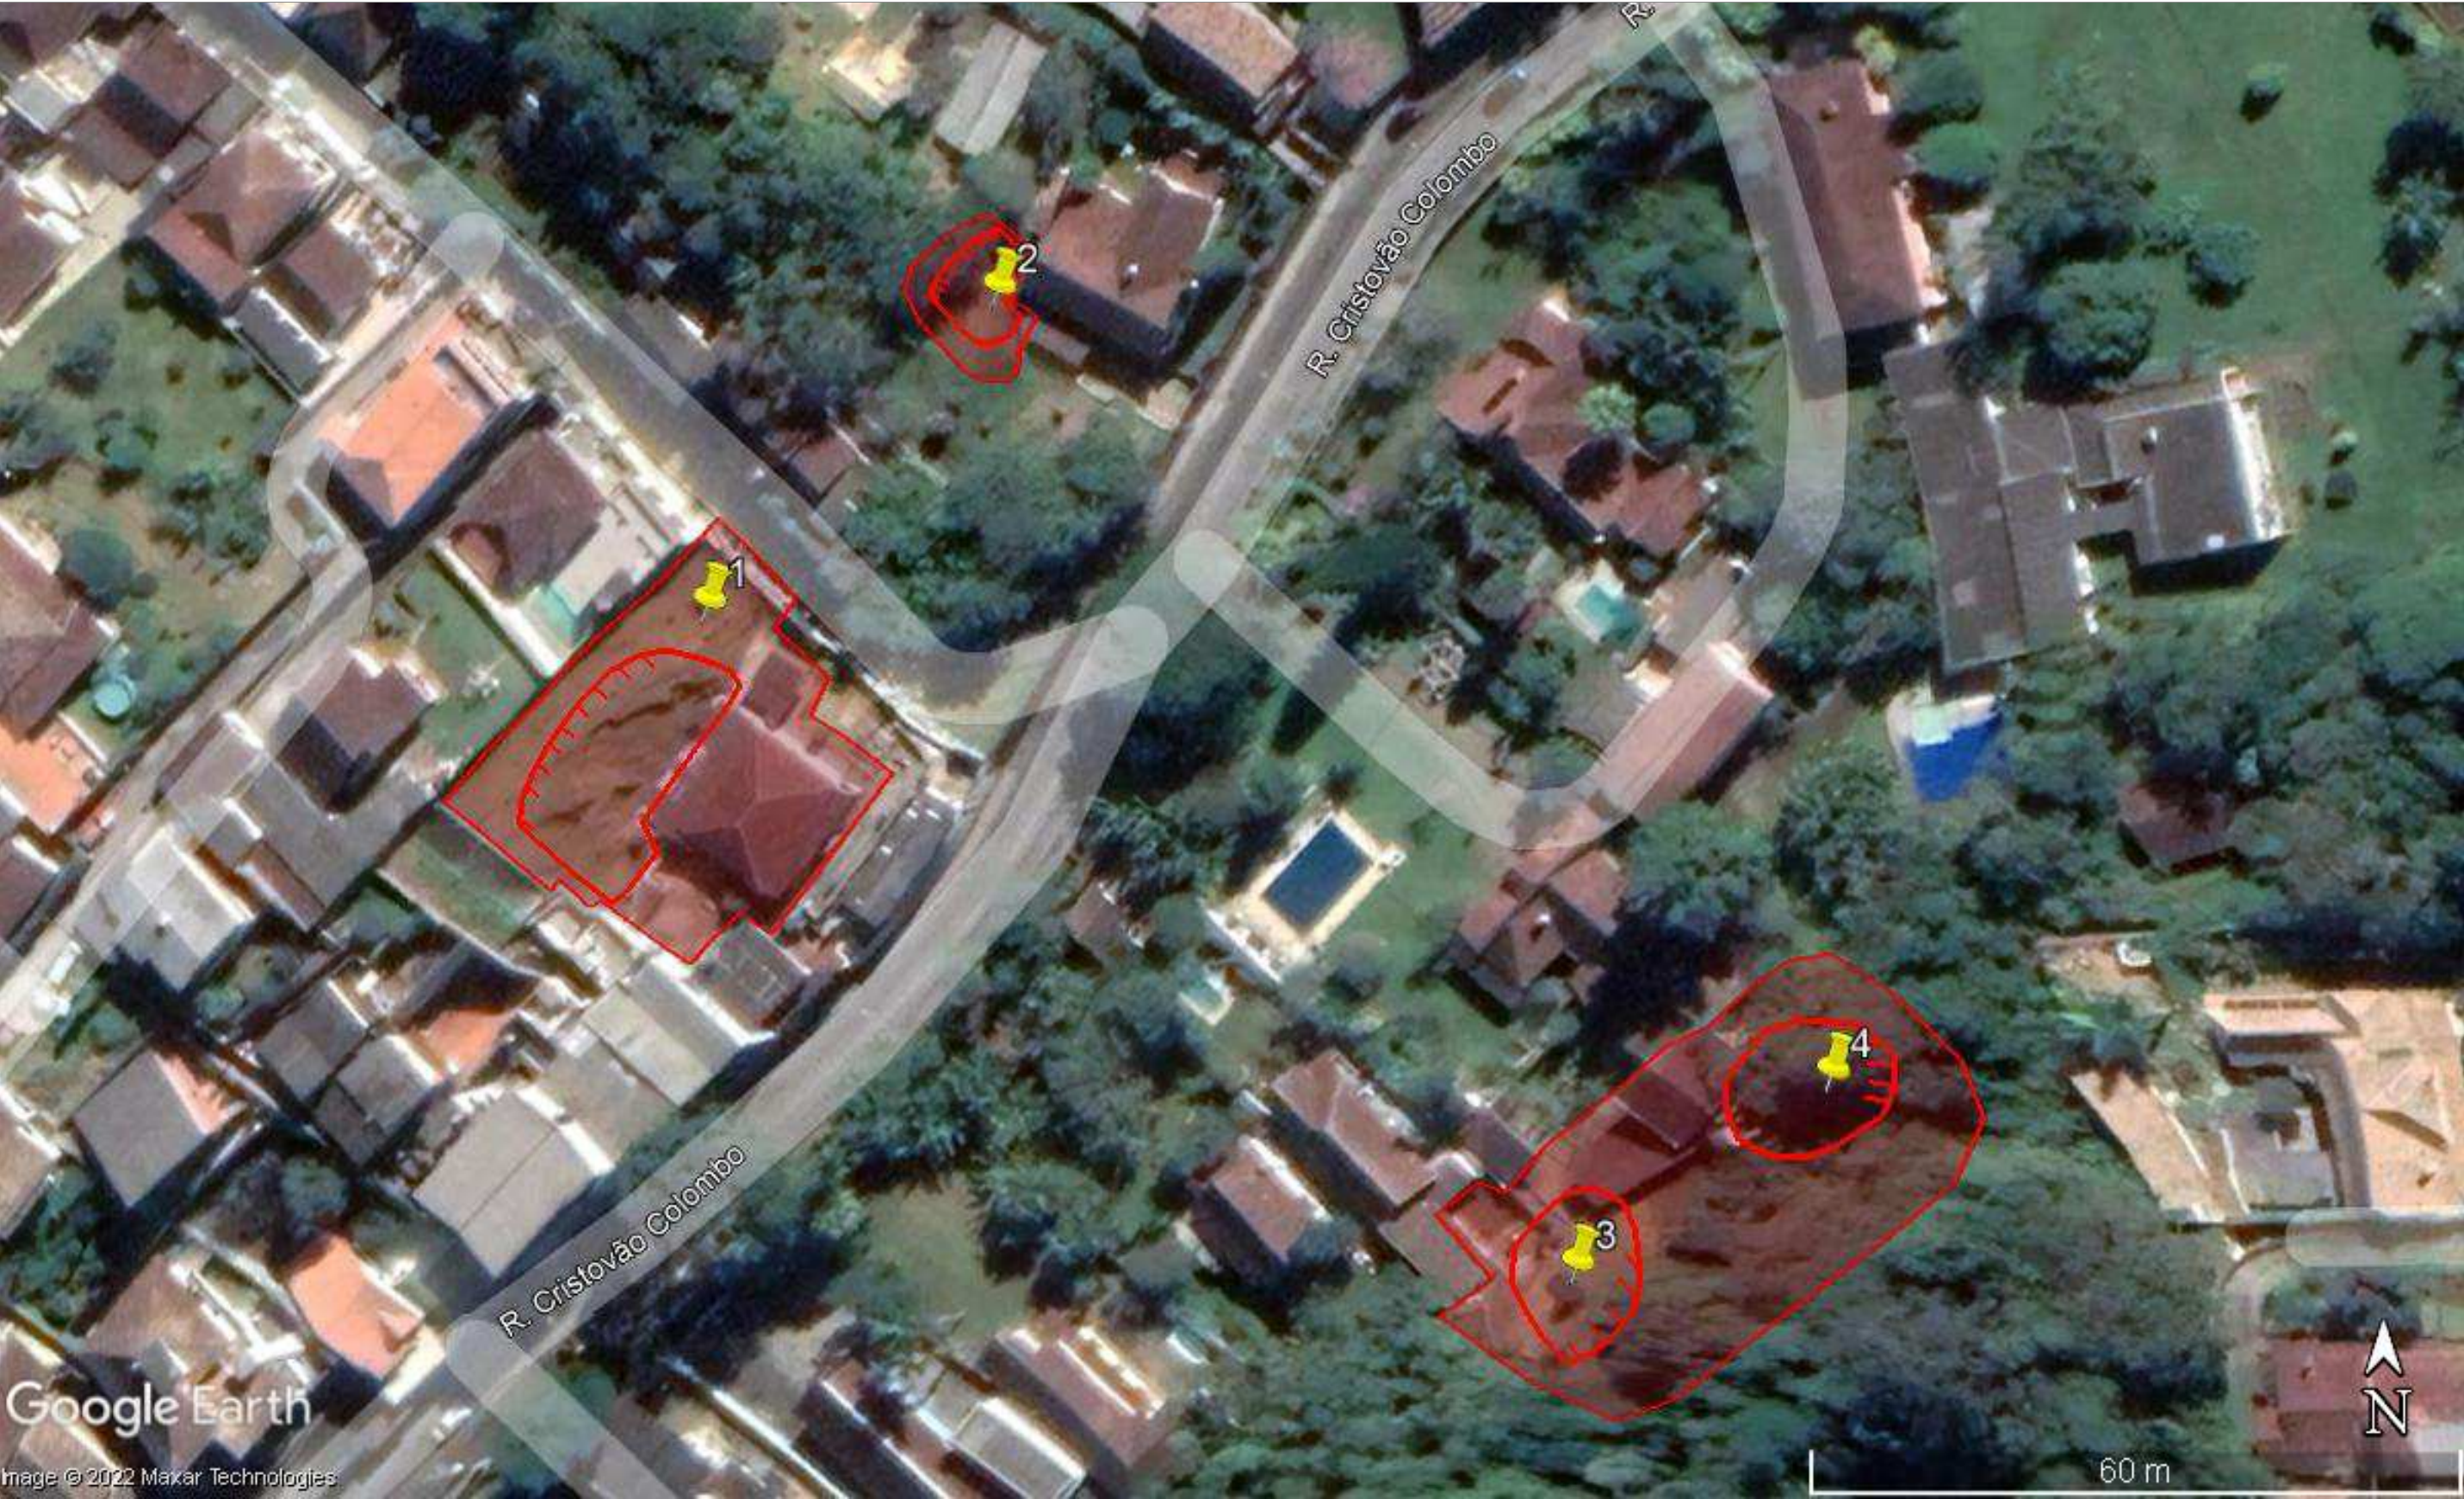
Ocorrência de quatro deslizamentos na rua Cristóvão Colombo, sem registros de vítimas decorrentes desses eventos.

Cicatriz de deslizamento
-

Delimitação da área de risco remanescente
-

Alcance do deslizamento

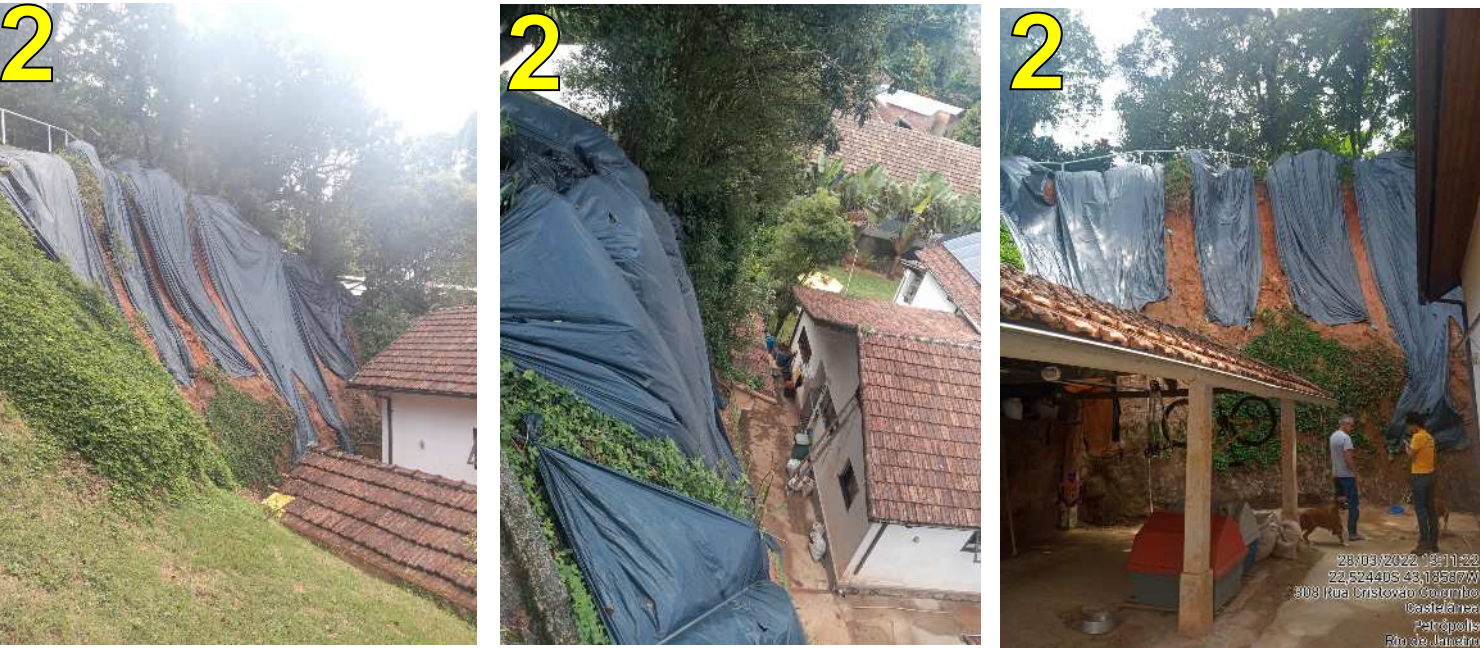
**2)** Na residência nº 326, ocorreu deslizamento planar de solo residual com altura aproximada de 6 m, inclinação de 85° e a cicatriz do deslizamento cerca de 4 m de extensão. O local apresenta vegetação de pequeno porte com presença de árvores, além de abranger canaletas à montante. O morador colocou lonas como forma paliativa, para retardar a infiltração das próximas chuvas.

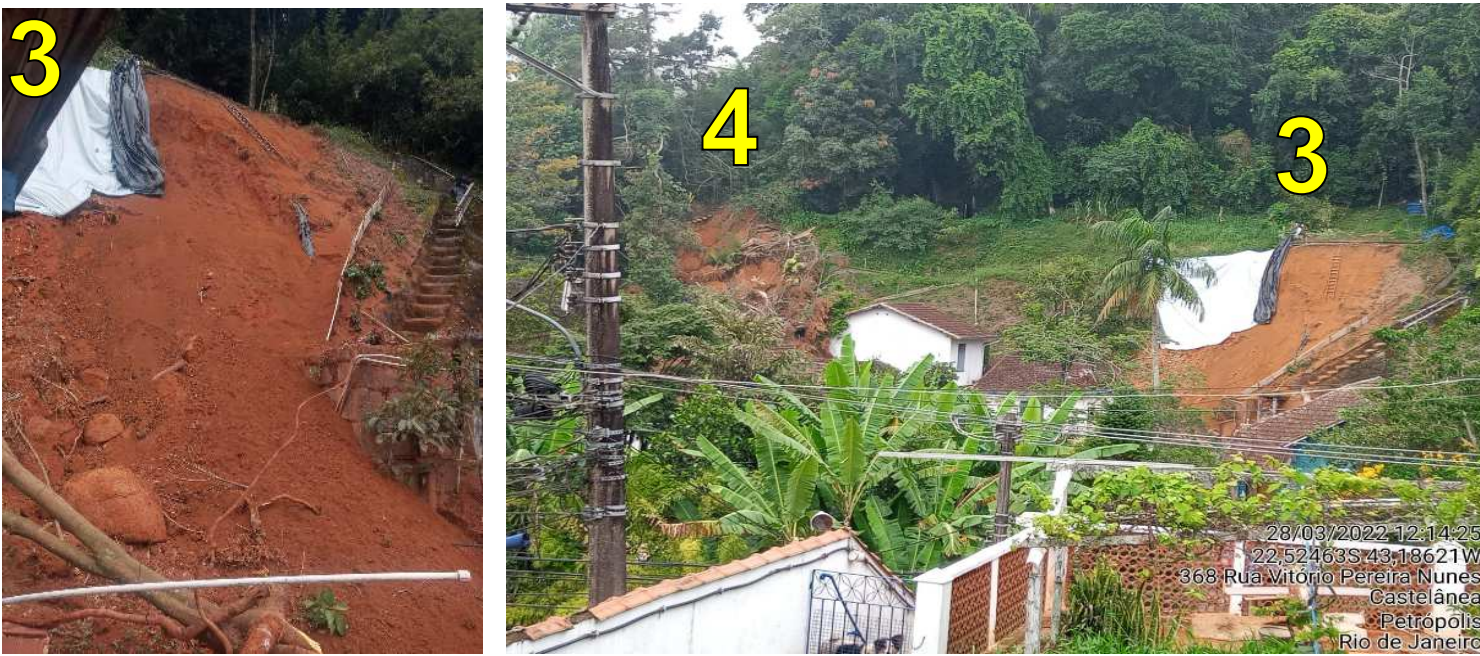
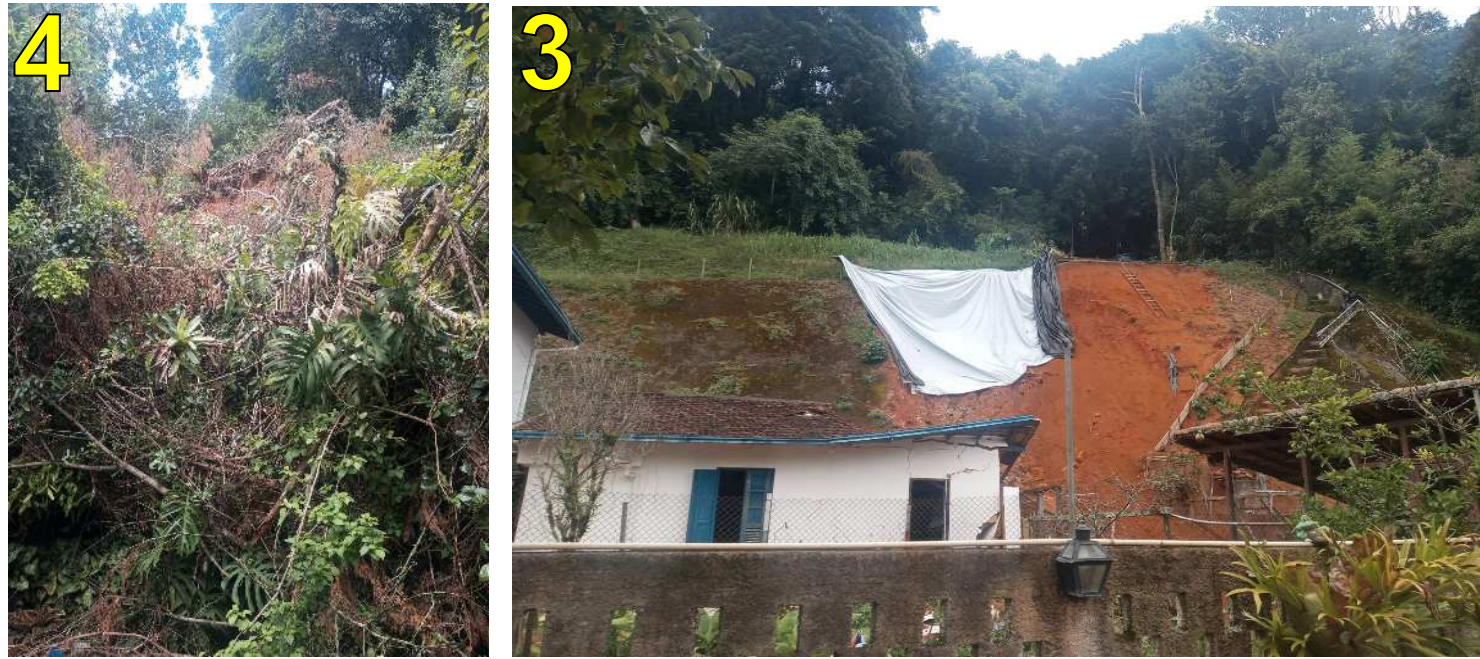
**3) e 4)** Deslizamento planar ao longo de encosta de aproximadamente 8 metros de altura e 5 m de extensão da crista. A mobilização do material à jusante do talude atingiu a casa do caseiro destruindo-a parcialmente, atingiu a lavanderia da casa nº 319, nos fundos. Segundo moradores das residências nº 319 (crista 4) e nº 387 (crista 3), a mobilização do solo foi maior na chuva de 15/02. De acordo com o polígono de risco remanescente, há o comprometimento de casas à jusante.
