# Nao Ocorrencia - Mapeamento Petropolis

**Mapeamento Petrópolis**

**Estrada Philúvio Cerqueira Rodrigues, em frente a ponte (entrada para Madame Machado)**

**Madame Machado**

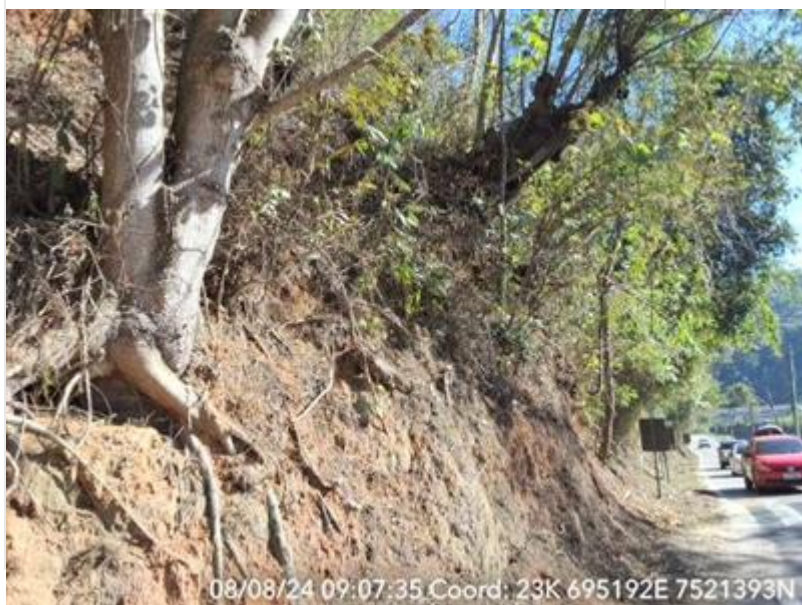
Foto1

**Visada de trecho de análise próximo a estrada cuja observação da parte superior da encosta fica impossibilitada em decorrência da densa vegetação.**

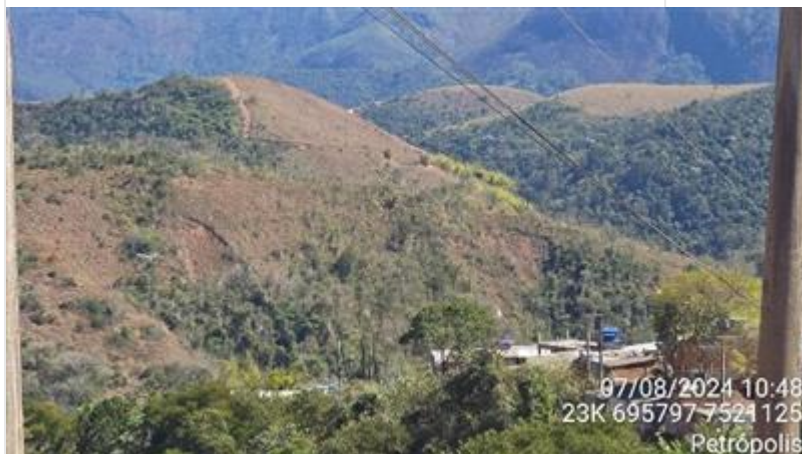
Foto2

**Cicatriz de deslizamento na crista da encosta (observada por sobrevoo de drone) porém sua projeção se da para a via abaixo, sem edificações.**

**Visada do alto evidenciando a cicatriz (a esquerda da imagem) cuja movimentação está projetada para a via, sem edificações a jusante.**
