**PARECER TÉCNICO EMERGENCIAL EM SÃO GONÇALO - RJ**  
**FEVEREIRO DE 2023**

**RUA CAPITÃO ACÁCIO , 1298 – CASA 4 BOAÇU**

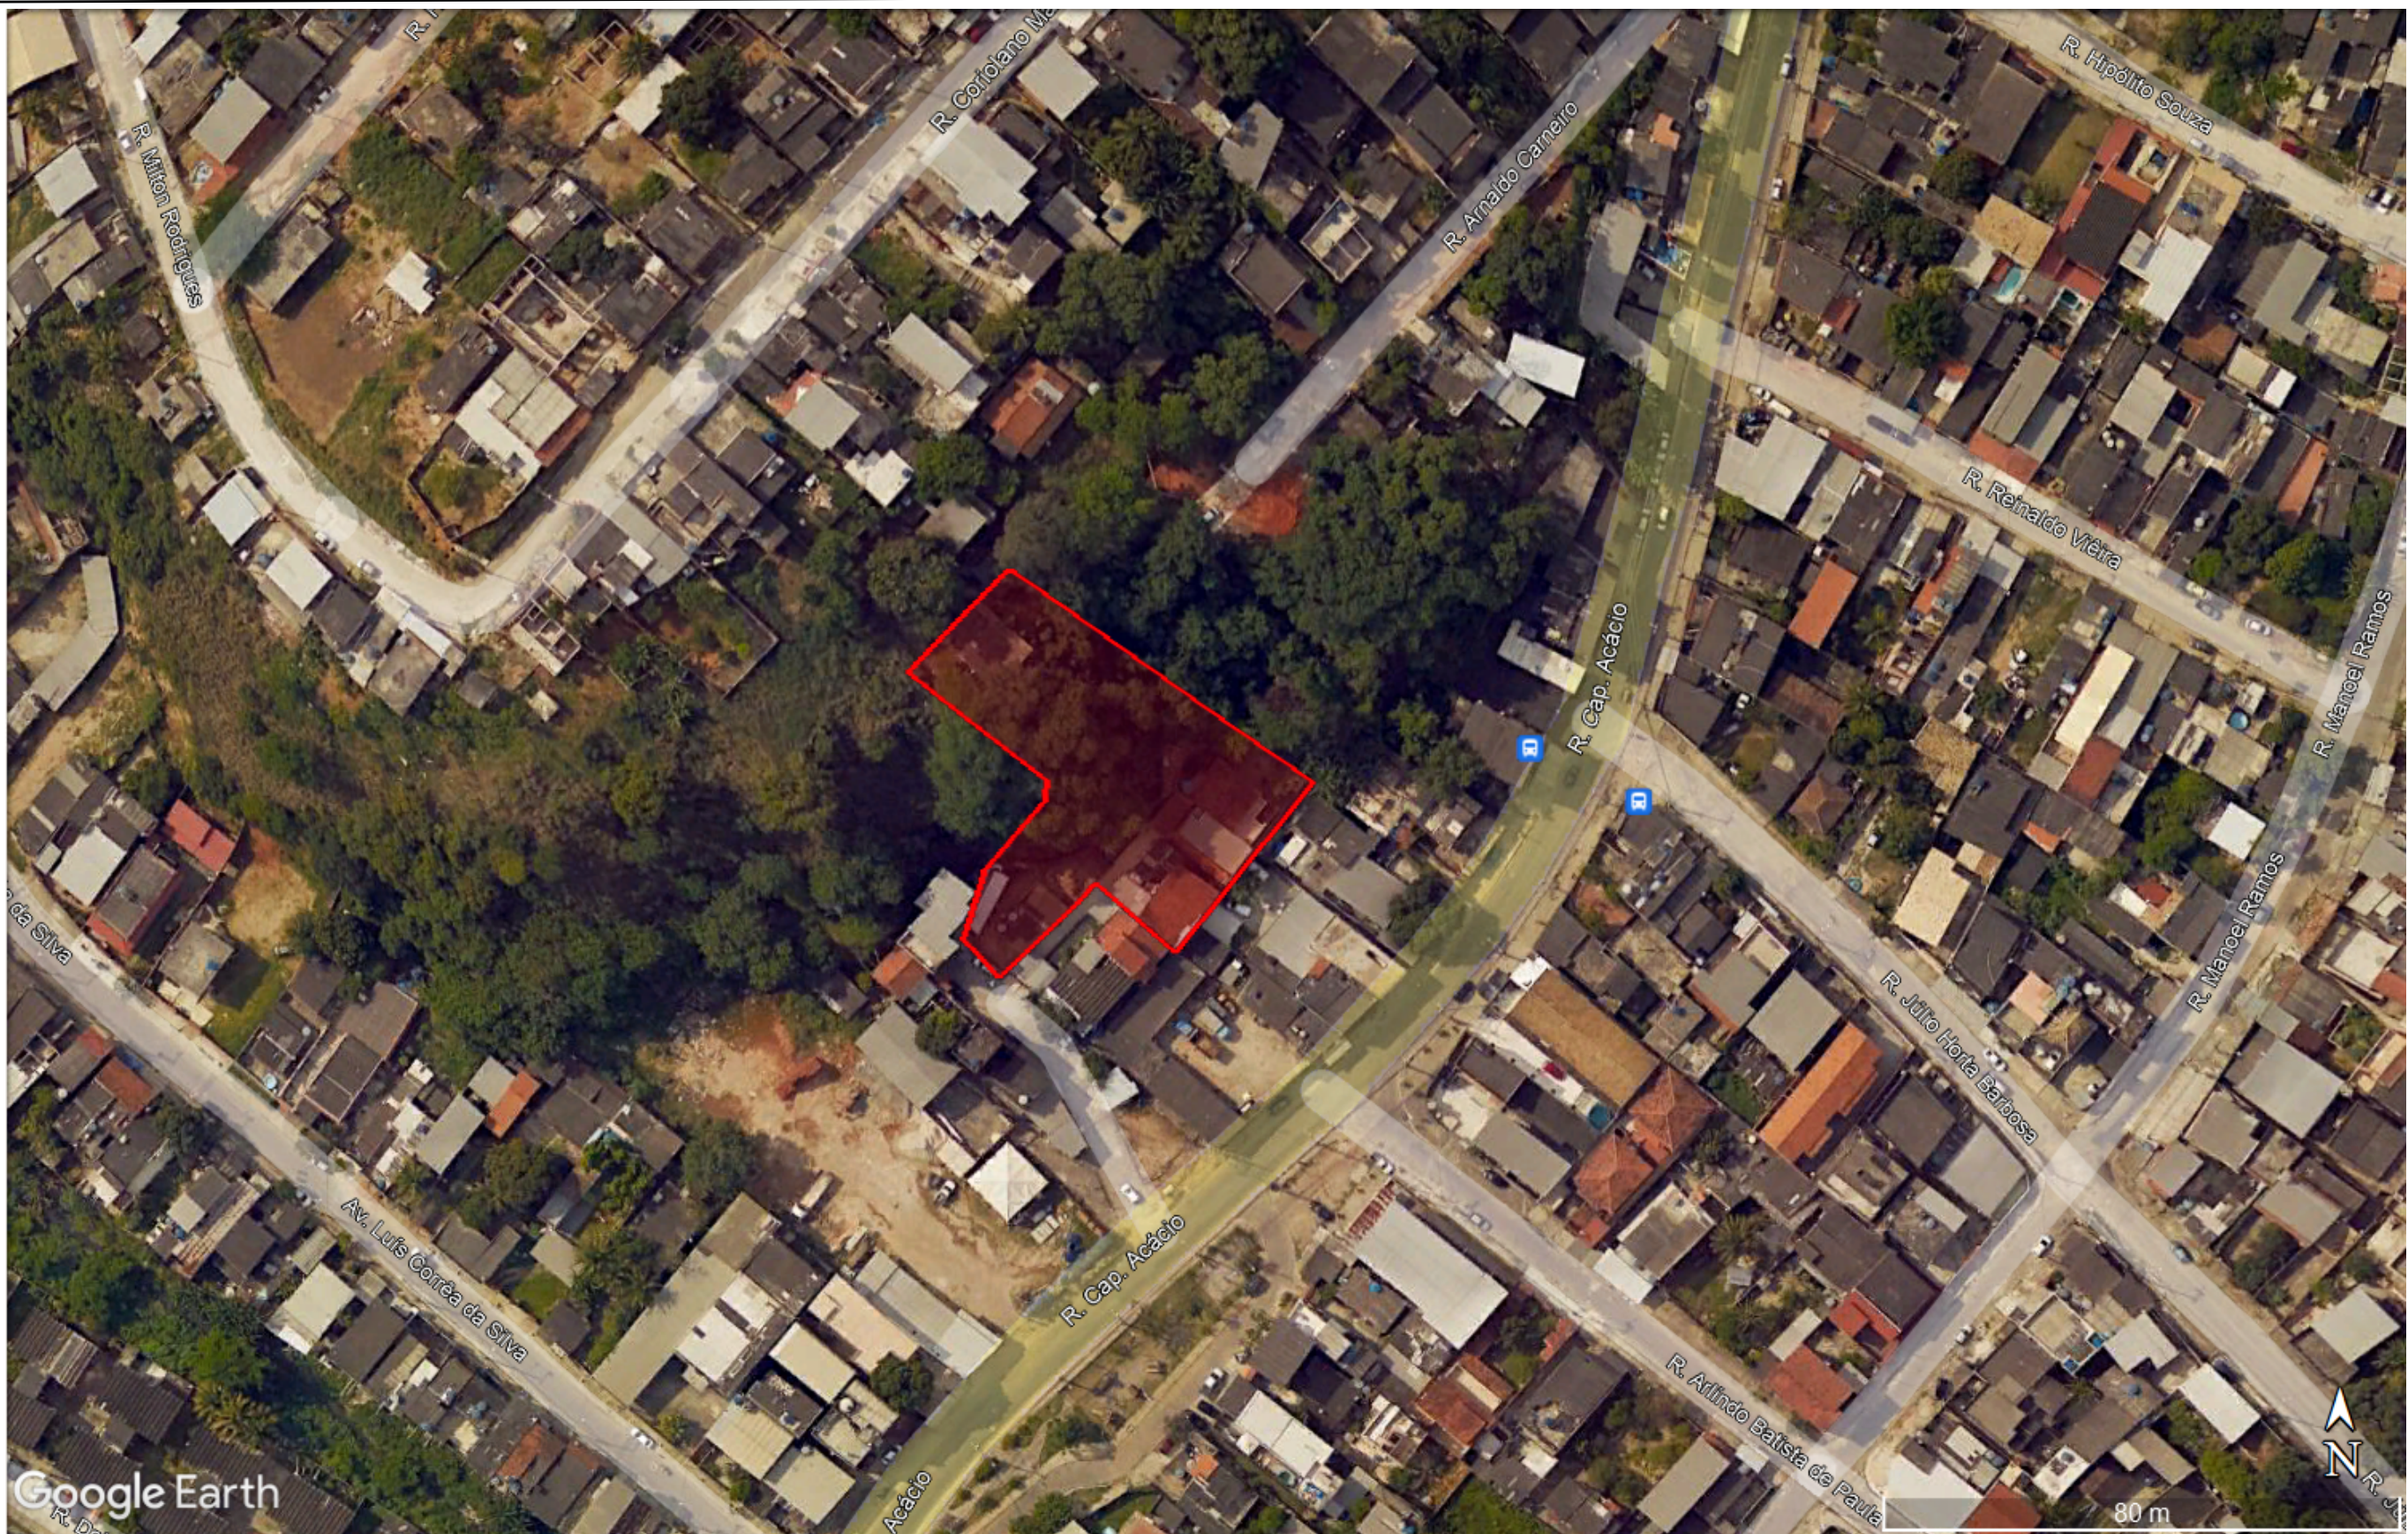
Em atendimento ao Município de São Gonçalo, para a realização de uma vistoria técnica emergencial, o DRM-RJ realizou no dia 20 de fevereiro de 2023, a avaliação de risco a escorregamentos na Rua Capitão Acácio, 1298 - casa 4, no bairro Boaçu. O referido local localiza-se na base de uma pequena elevação de sentido NE-SW com 210m de eixo maior limitante na parte superior pelas ruas Coriolano Martins e Arnaldo Carneiro e na base a as residências da Rua Capitão Acácio 1298, apresenta uma inclinação elevada em todo seu entorno inferior aproximadamente 60° -70° com altura de 15-30m . O local já teve ocorrência de escorregamento mas sem danos , deixando o solo residual maduro exposto, com as chuvas do dia 13/02/2023, um trecho de maior altura escorregou carreando colúvio , residual maduro e toda cobertura vegetal, não resultando em danos materiais e de vida. O talude resultante está verticalizado e deixou em risco também além da casa 4 ,a residência à montante da Sra. Diane Fernandes da Costa. Considerando a possibilidade de chuvas da ordem de 100mm ou maior, uma poligonal de risco ampliando o risco foi delimitado.
