**ATENDIMENTOS EMERGENCIAIS EM PETRÓPOLIS**

**Castelânea - MARÇO DE 2022**

**Deslizamento nas Ruas Francisco Blatt e Demerval de Miranda**

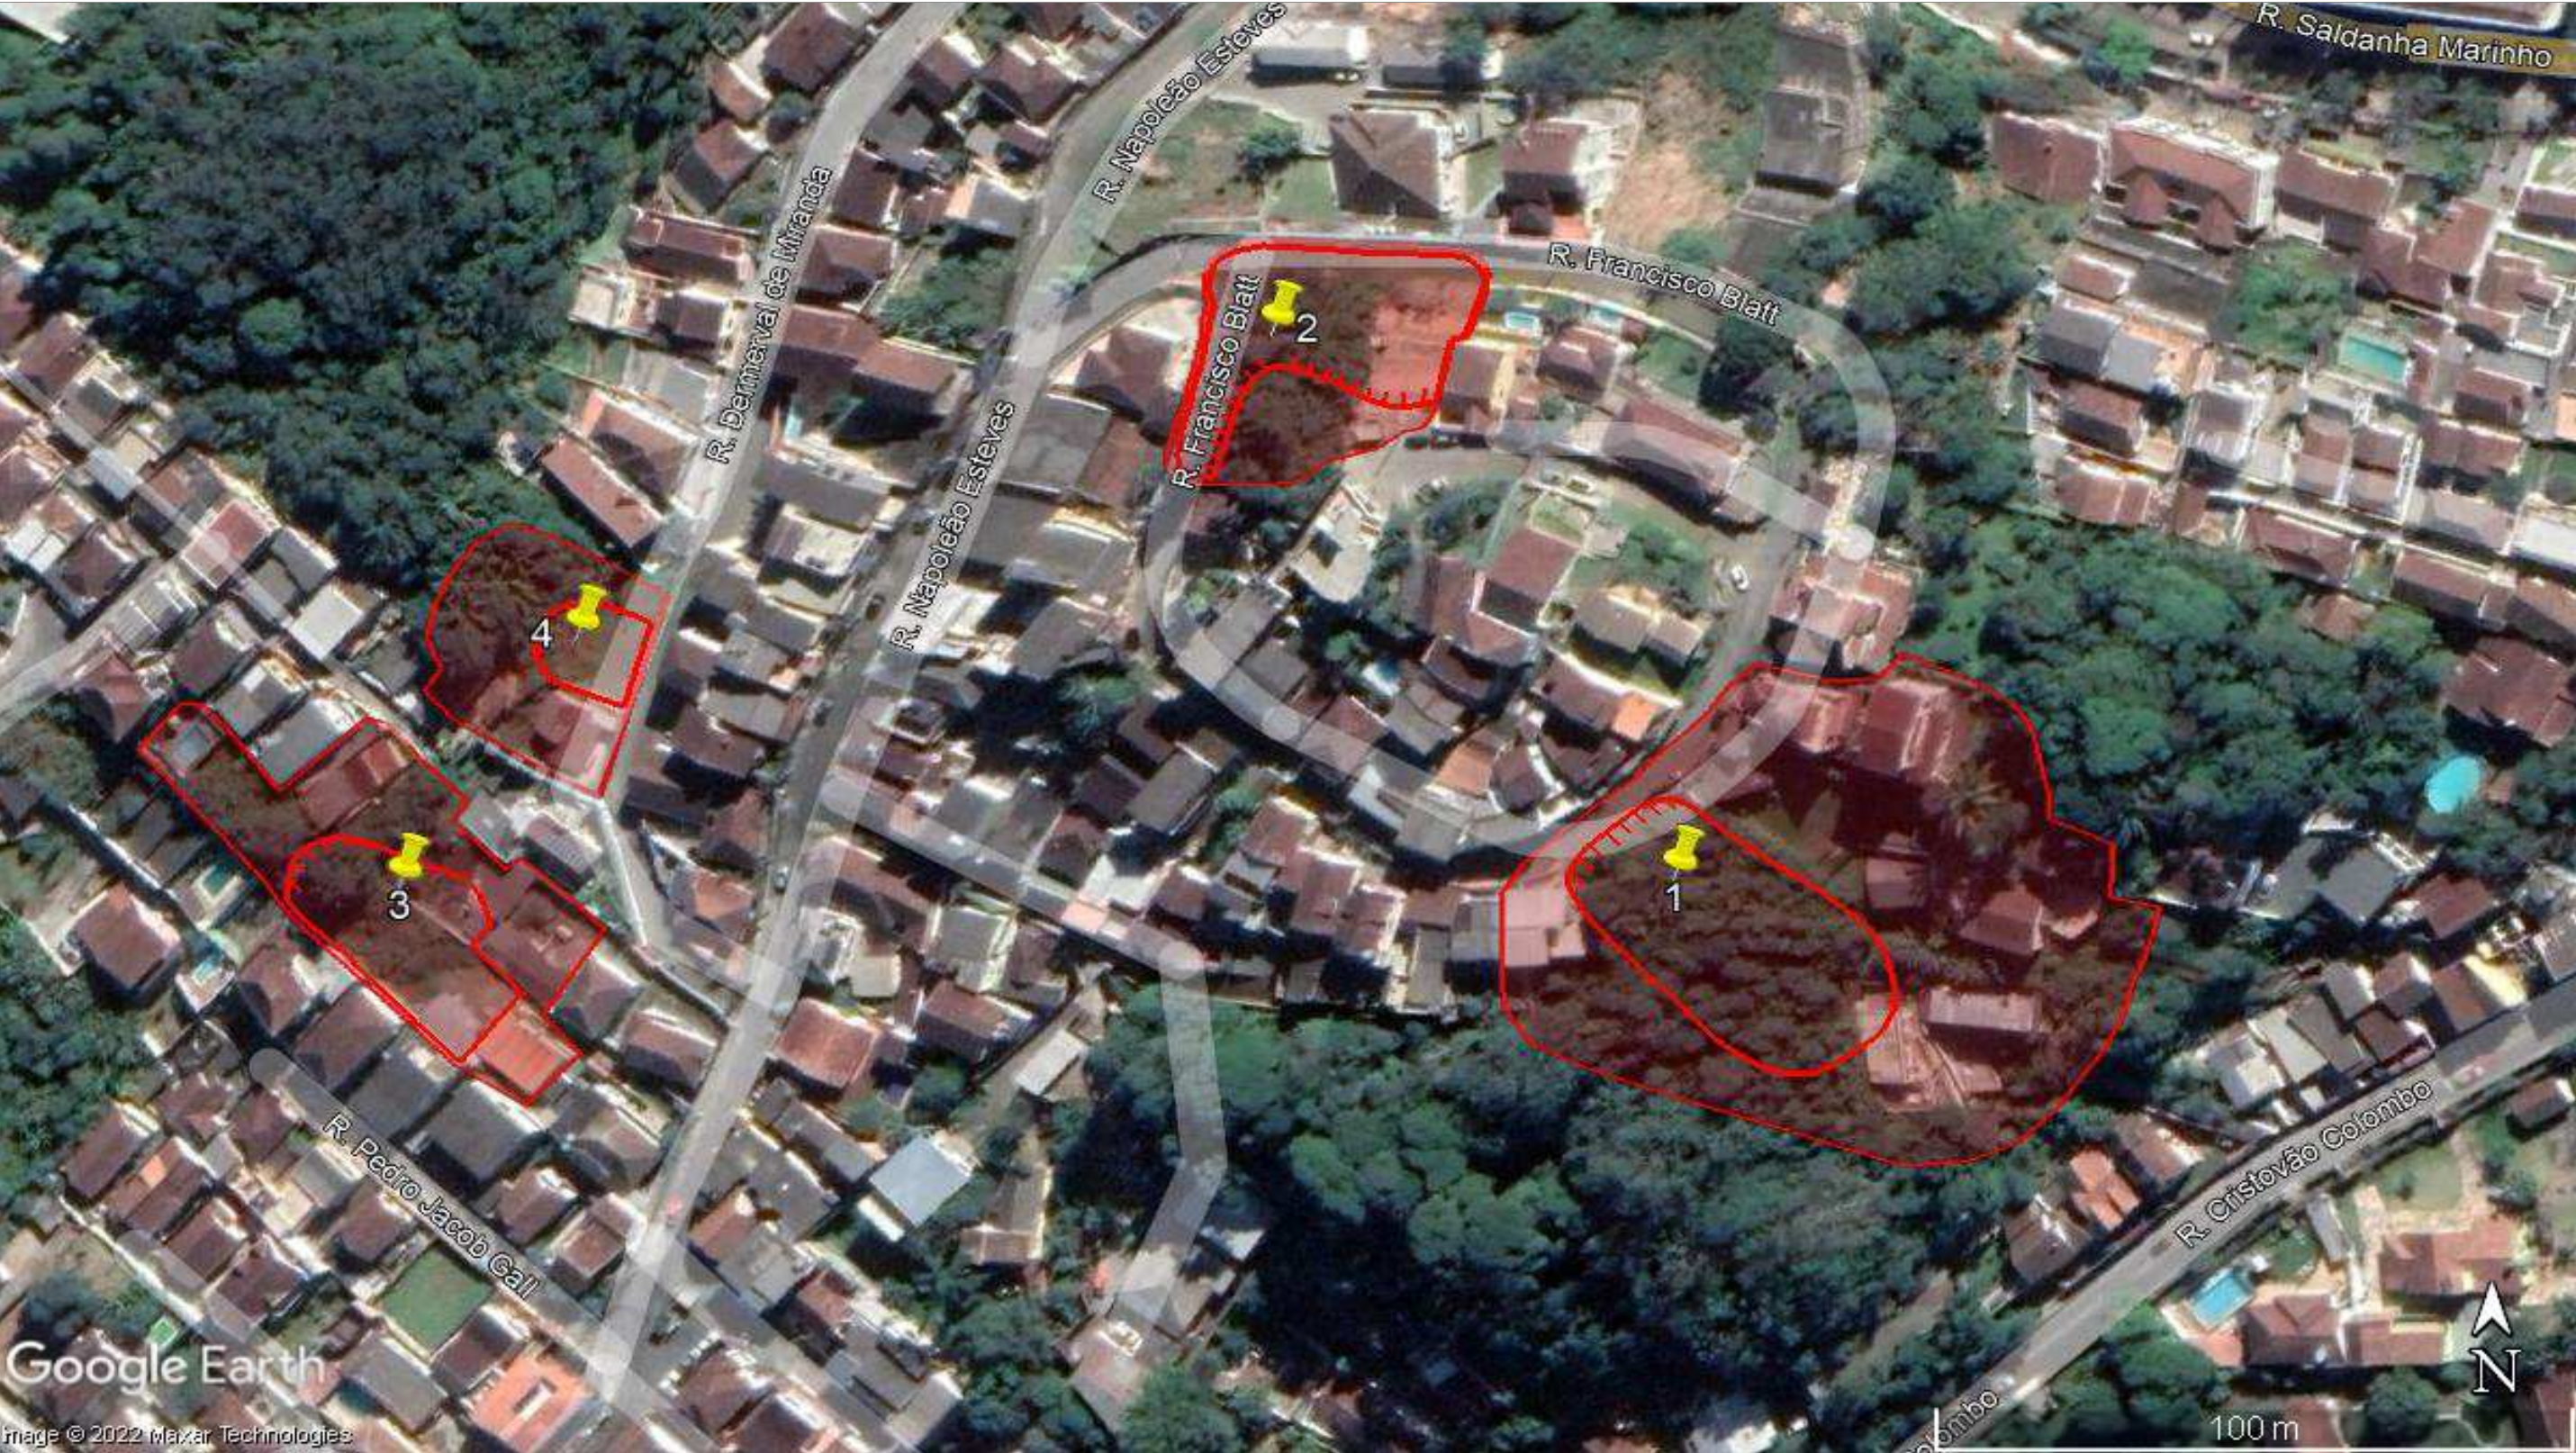
Ocorrência de 4 deslizamentos nas ruas Francisco Blatt e Demerval de Miranda, sem vítimas. **1)** Deslizamento planar de solo residual ao lado da casa nº 200, na chuva do dia 20/03, atingindo 2 casas. O talude tem altura aproximada de 20 m e extensão da crista de 12 m. O processo iniciou na chuva de 15/02, onde foram observados trincas na calçada e no muro da casa nº 200, descalçando a garagem e parte da rua. Há presença de bananeira/bambu na região e a vegetação é de porte alto. Os moradores colocaram lona como forma paliativa para retardar a infiltração. Há risco de deslizamento da casa nº 200 que pode atingir 3 casas à jusante. Segundo moradores, a rua está inserida em um aterro (em fase de adensamento à priori) e as pessoas tem o costume de jogar lixo/entulho na encosta. **2)** Deslizamento planar de solo residual jovem e vegetação de pequeno porte com muitas árvores na crista. O talude tem altura aproximada de 10 m e inclinação de 75°. O alcance do deslizamento atingiu o muro de uma residência. **3)** O deslizamento planar mobilizando rocha e solo ocorreu atrás da residência nº 220, atingindo a lavanderia, garagem e 2 banheiros. Uma casa (à montante) se encontra na crista do talude e pode-se observar erosão embaixo da sapata, tendo o morador que colocar uma lona como forma paliativa. O talude tem altura aproximada de 10 m e inclinação de 60°. **4)** Deslizamento planar com perfil de intemperismo composto por rocha alterada e solo residual, tendo o talude altura de 7 m e vegetação de pequeno porte, comprometendo o muro das residências lateralmente.
