**PARECER TÉCNICO EMERGENCIAL EM SÃO GONÇALO - RJ**  
**FEVEREIRO DE 2023**

**TRAVESSA JOSÉ CARVALHO, 96 - CENTRO**

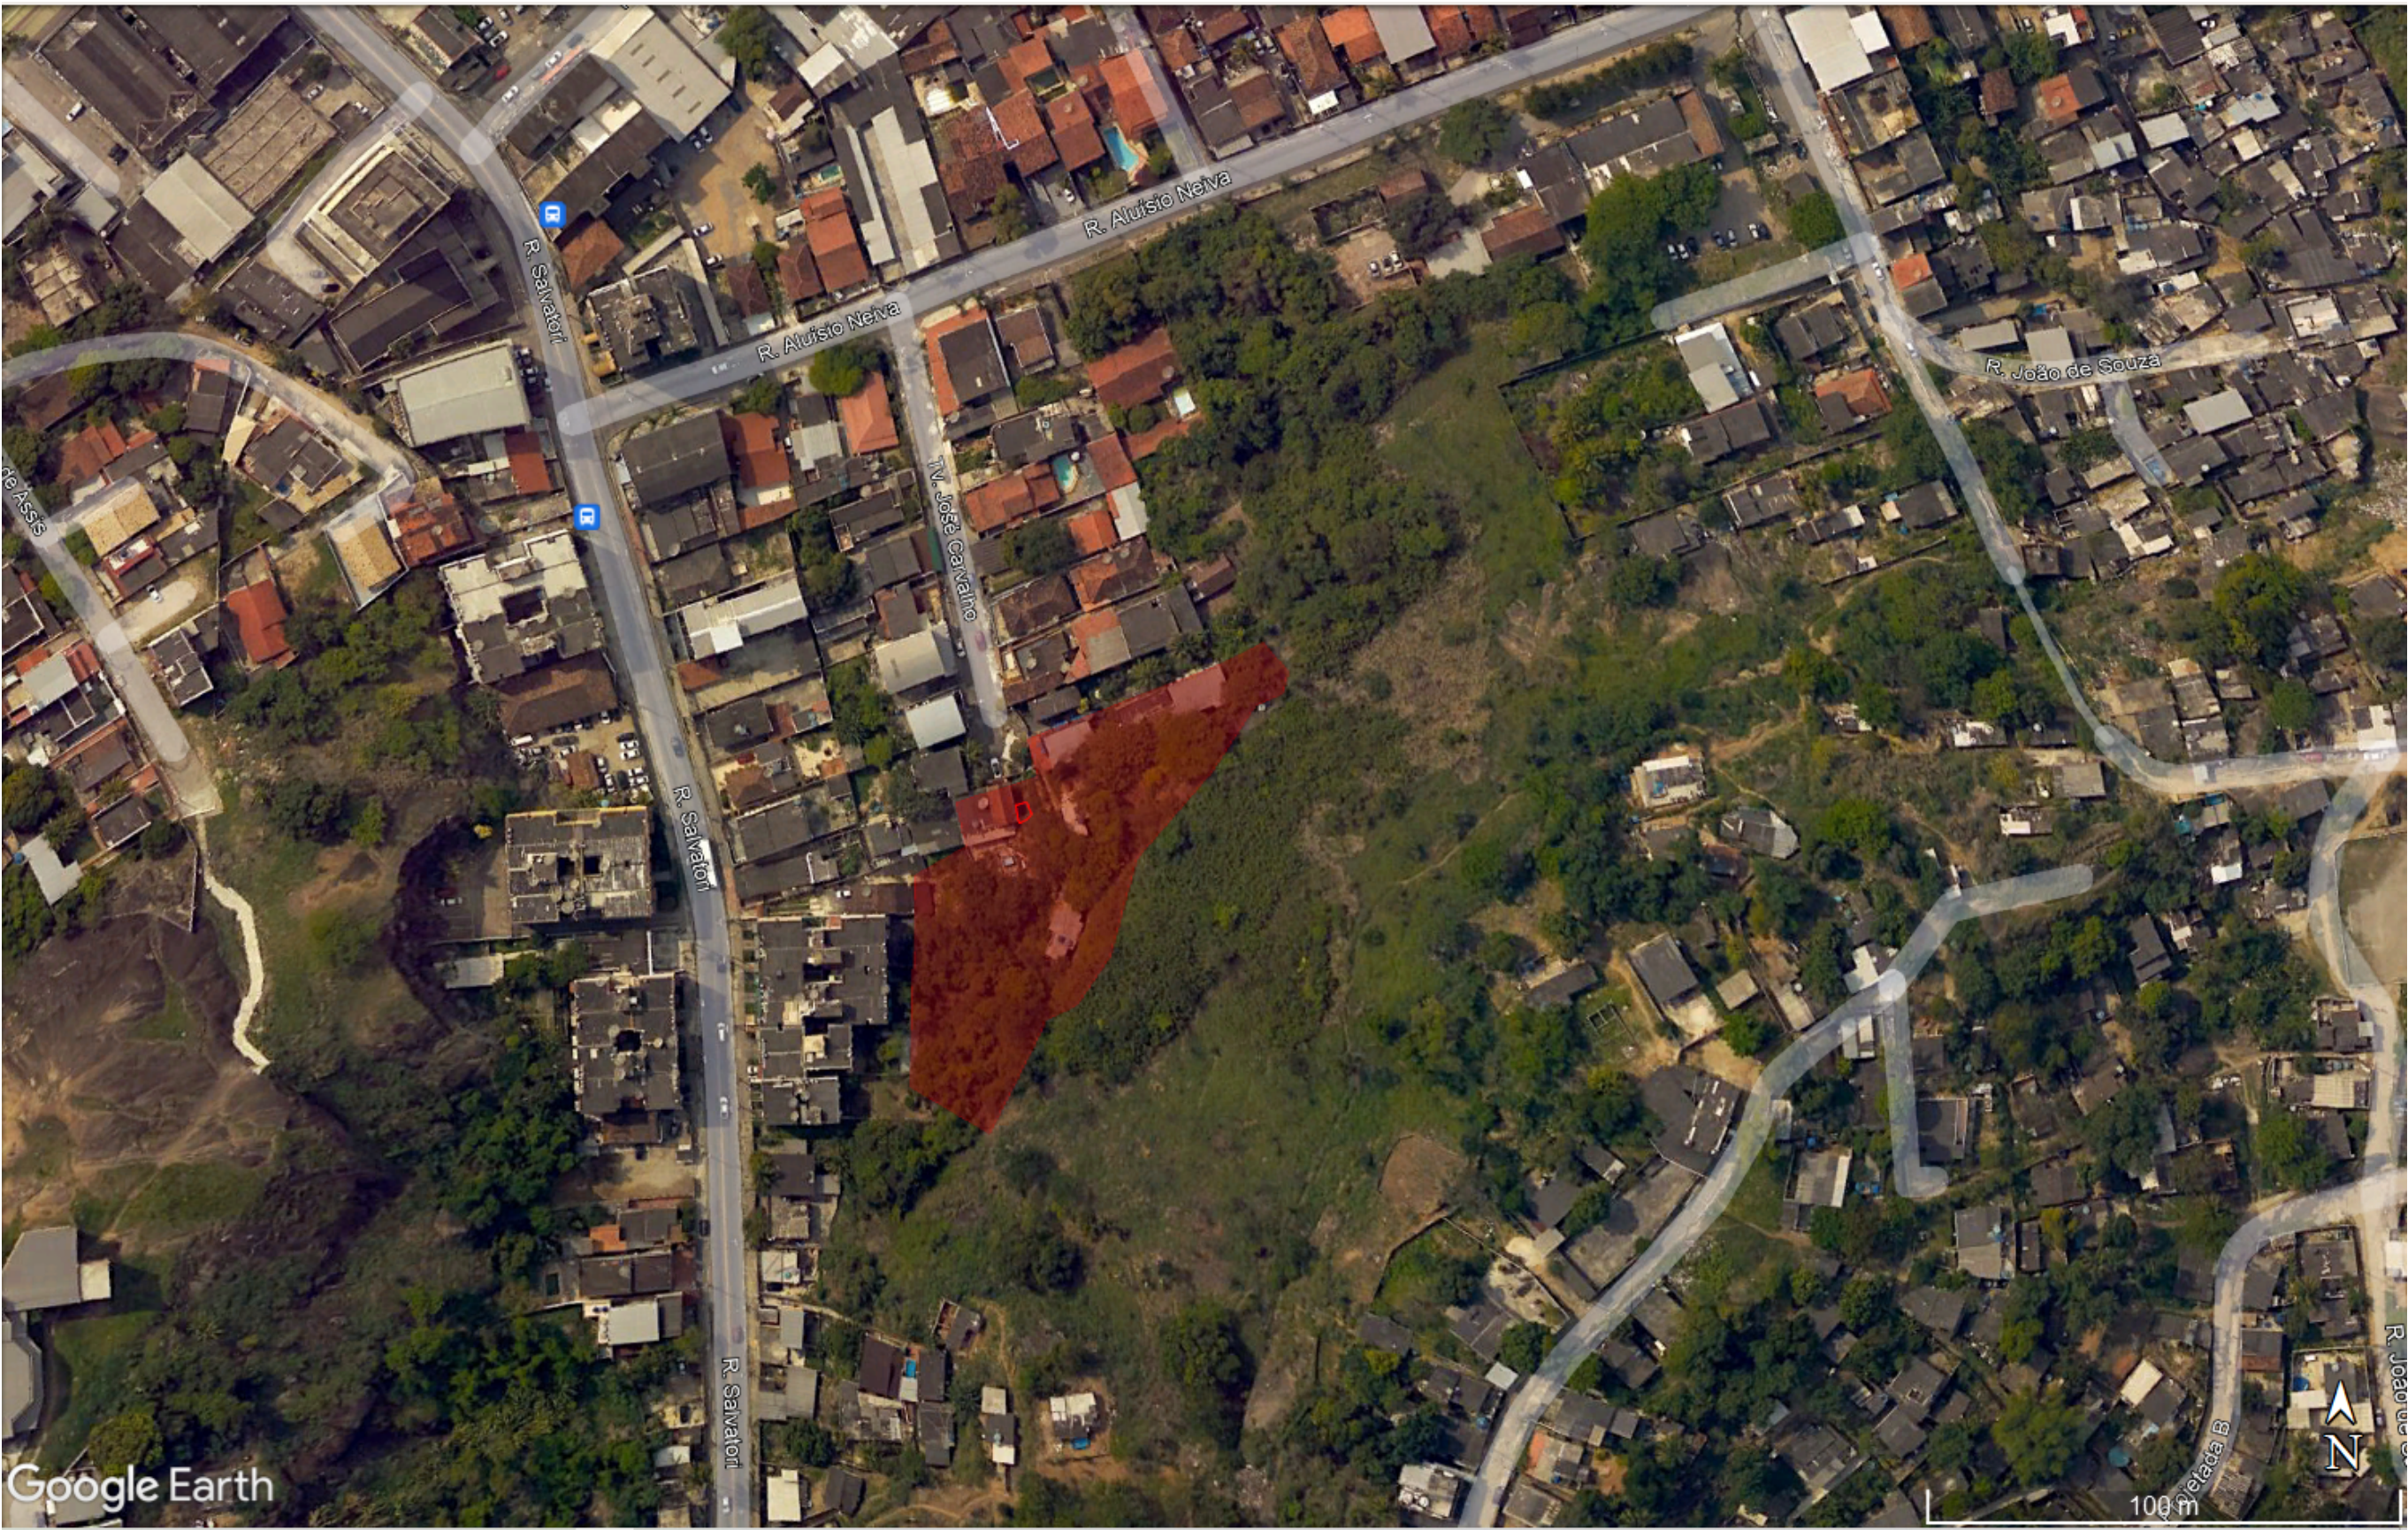
Em atendimento ao Município de São Gonçalo, para a realização de uma vistoria técnica emergencial, o DRM-RJ realizou no dia 21 de fevereiro de 2023, a avaliação de risco a escorregamentos na Travessa José Carvalho, 96, no bairro Centro. O referido local localiza-se na base de uma pequena elevação de sentido NE-SW(padrão estrutural) com 258m de eixo maior limitado lateralmente pelas Ruas Salvatori e Rua Projetada B. O talude natural que se apresenta ao lado da residência da travessa José de Carvalho, 96 apresenta uma inclinação elevada em todo seu entorno inferior aproximadamente 50o -60o com altura de 15-30m . O local já teve ocorrência de escorregamento. Com a realização da vistoria, avaliando que as próximas chuvas possuam intensidades elevadas (acima de 100mm/h) foi delimitado um polígono e risco com mais 160m de comprimento, considerando a presença de solo coluvionar sobre rocha além de rocha gnáissica alterada, estando está com mergulho da xistosidade favorável à direção de escorregamento(para fora do talude).

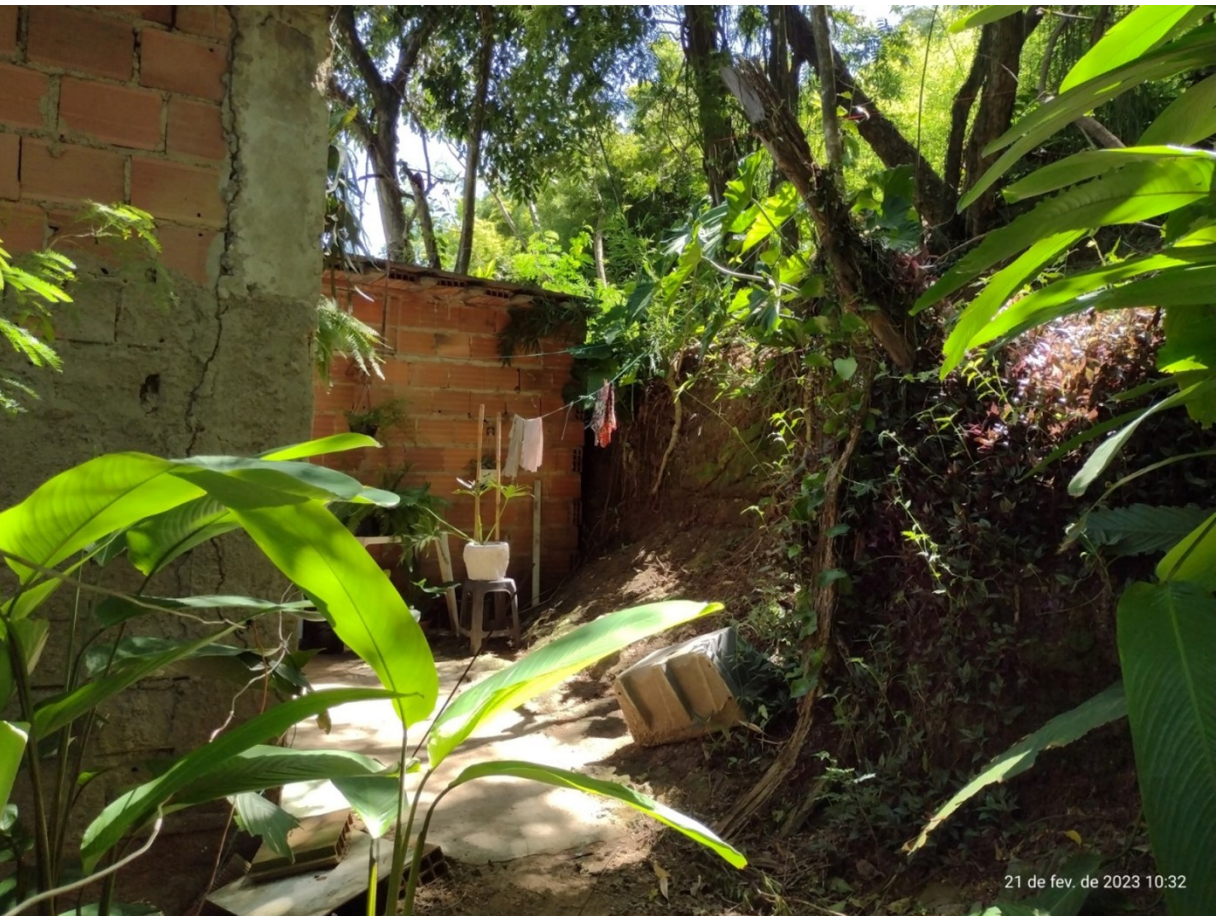
Delimitação do polígono de Risco Remanescente
-

Cicatriz Deslizamento
