| DOCUMENTO:<br><b>Nota Técnica</b> | DATA.:<br><b>14/03/2024</b> | PÁG.:<br><b>1/3</b> |
| TÍTULO:<br><b>Avaliação de Risco Geológico</b> | MUNICÍPIO:<br><b>Paracambi</b> | |

A visita foi realizada na localidade do Bairro Raia, na Rua Afonso Franco, nº 131, para avaliação de Risco Geológico.

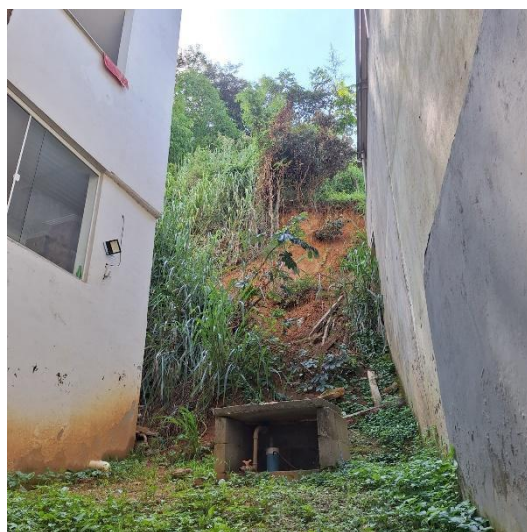
Um deslizamento planar a montante dos fundos do Condomínio Princesa Isabel atingiu a edificação, que também sofreu com a enchente.

A construção agora serve de anteparo para o material mobilizado, além da cicatriz estar exposta, sem cobertura vegetal, o que pode acelerar a deflagração de outros eventos.

Figuras 1: Os fundos do Condomínio atingidos pelo movimento de massa.

O DRM-RJ entende que diante das evidências de risco pontuados neste documento se faz necessária a fiscalização e monitoramento dos locais supracitados, bem como a adoção de

medidas mitigadoras para risco de novos deslizamentos, além da avaliação de um profissional técnico habilitado para a adoção de obras de geotecnia cabíveis, visando a redução de riscos de acidentes.

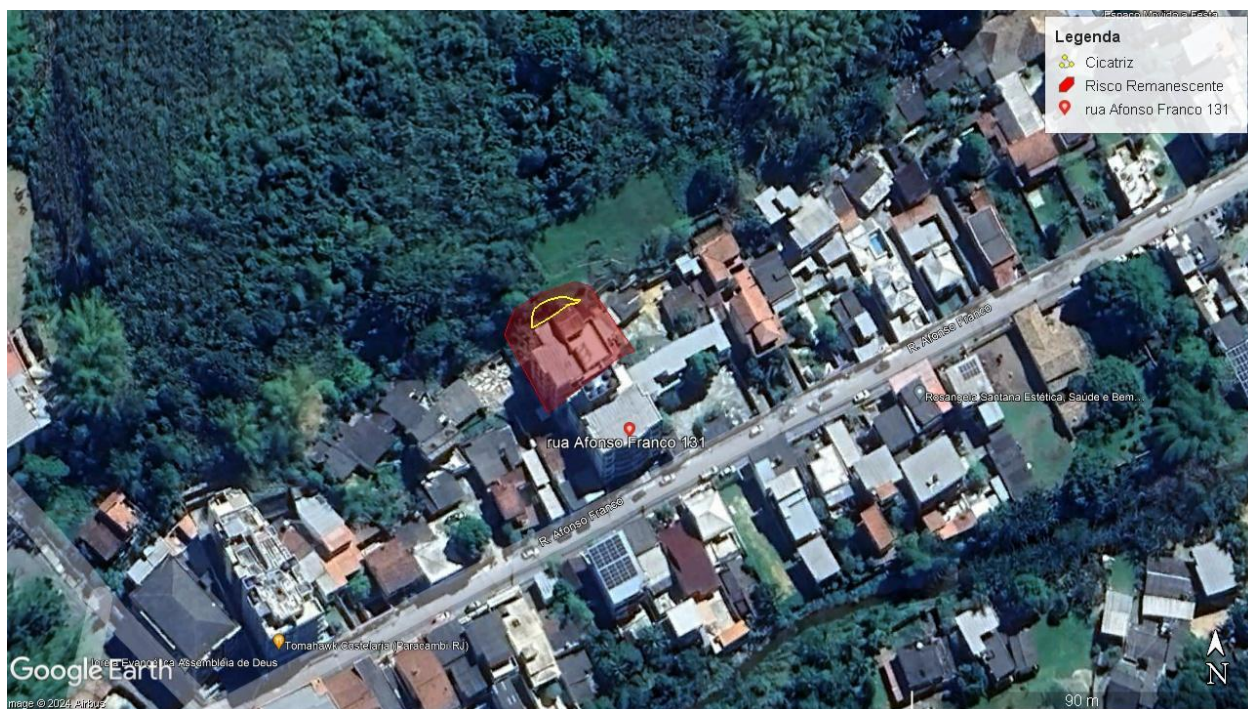
## 7. Delimitação do Risco Remanescente

O Bloco dos Fundos do Condomínio.
