## ATENDIMENTOS EMERGENCIAIS EM PETRÓPOLIS

MARÇO DE 2022

Deslizamentos na rua Vital Brasil com Antonio Couto - São Sebastião

Projeto e fotografia: Equipe NADE / DRM-RJ

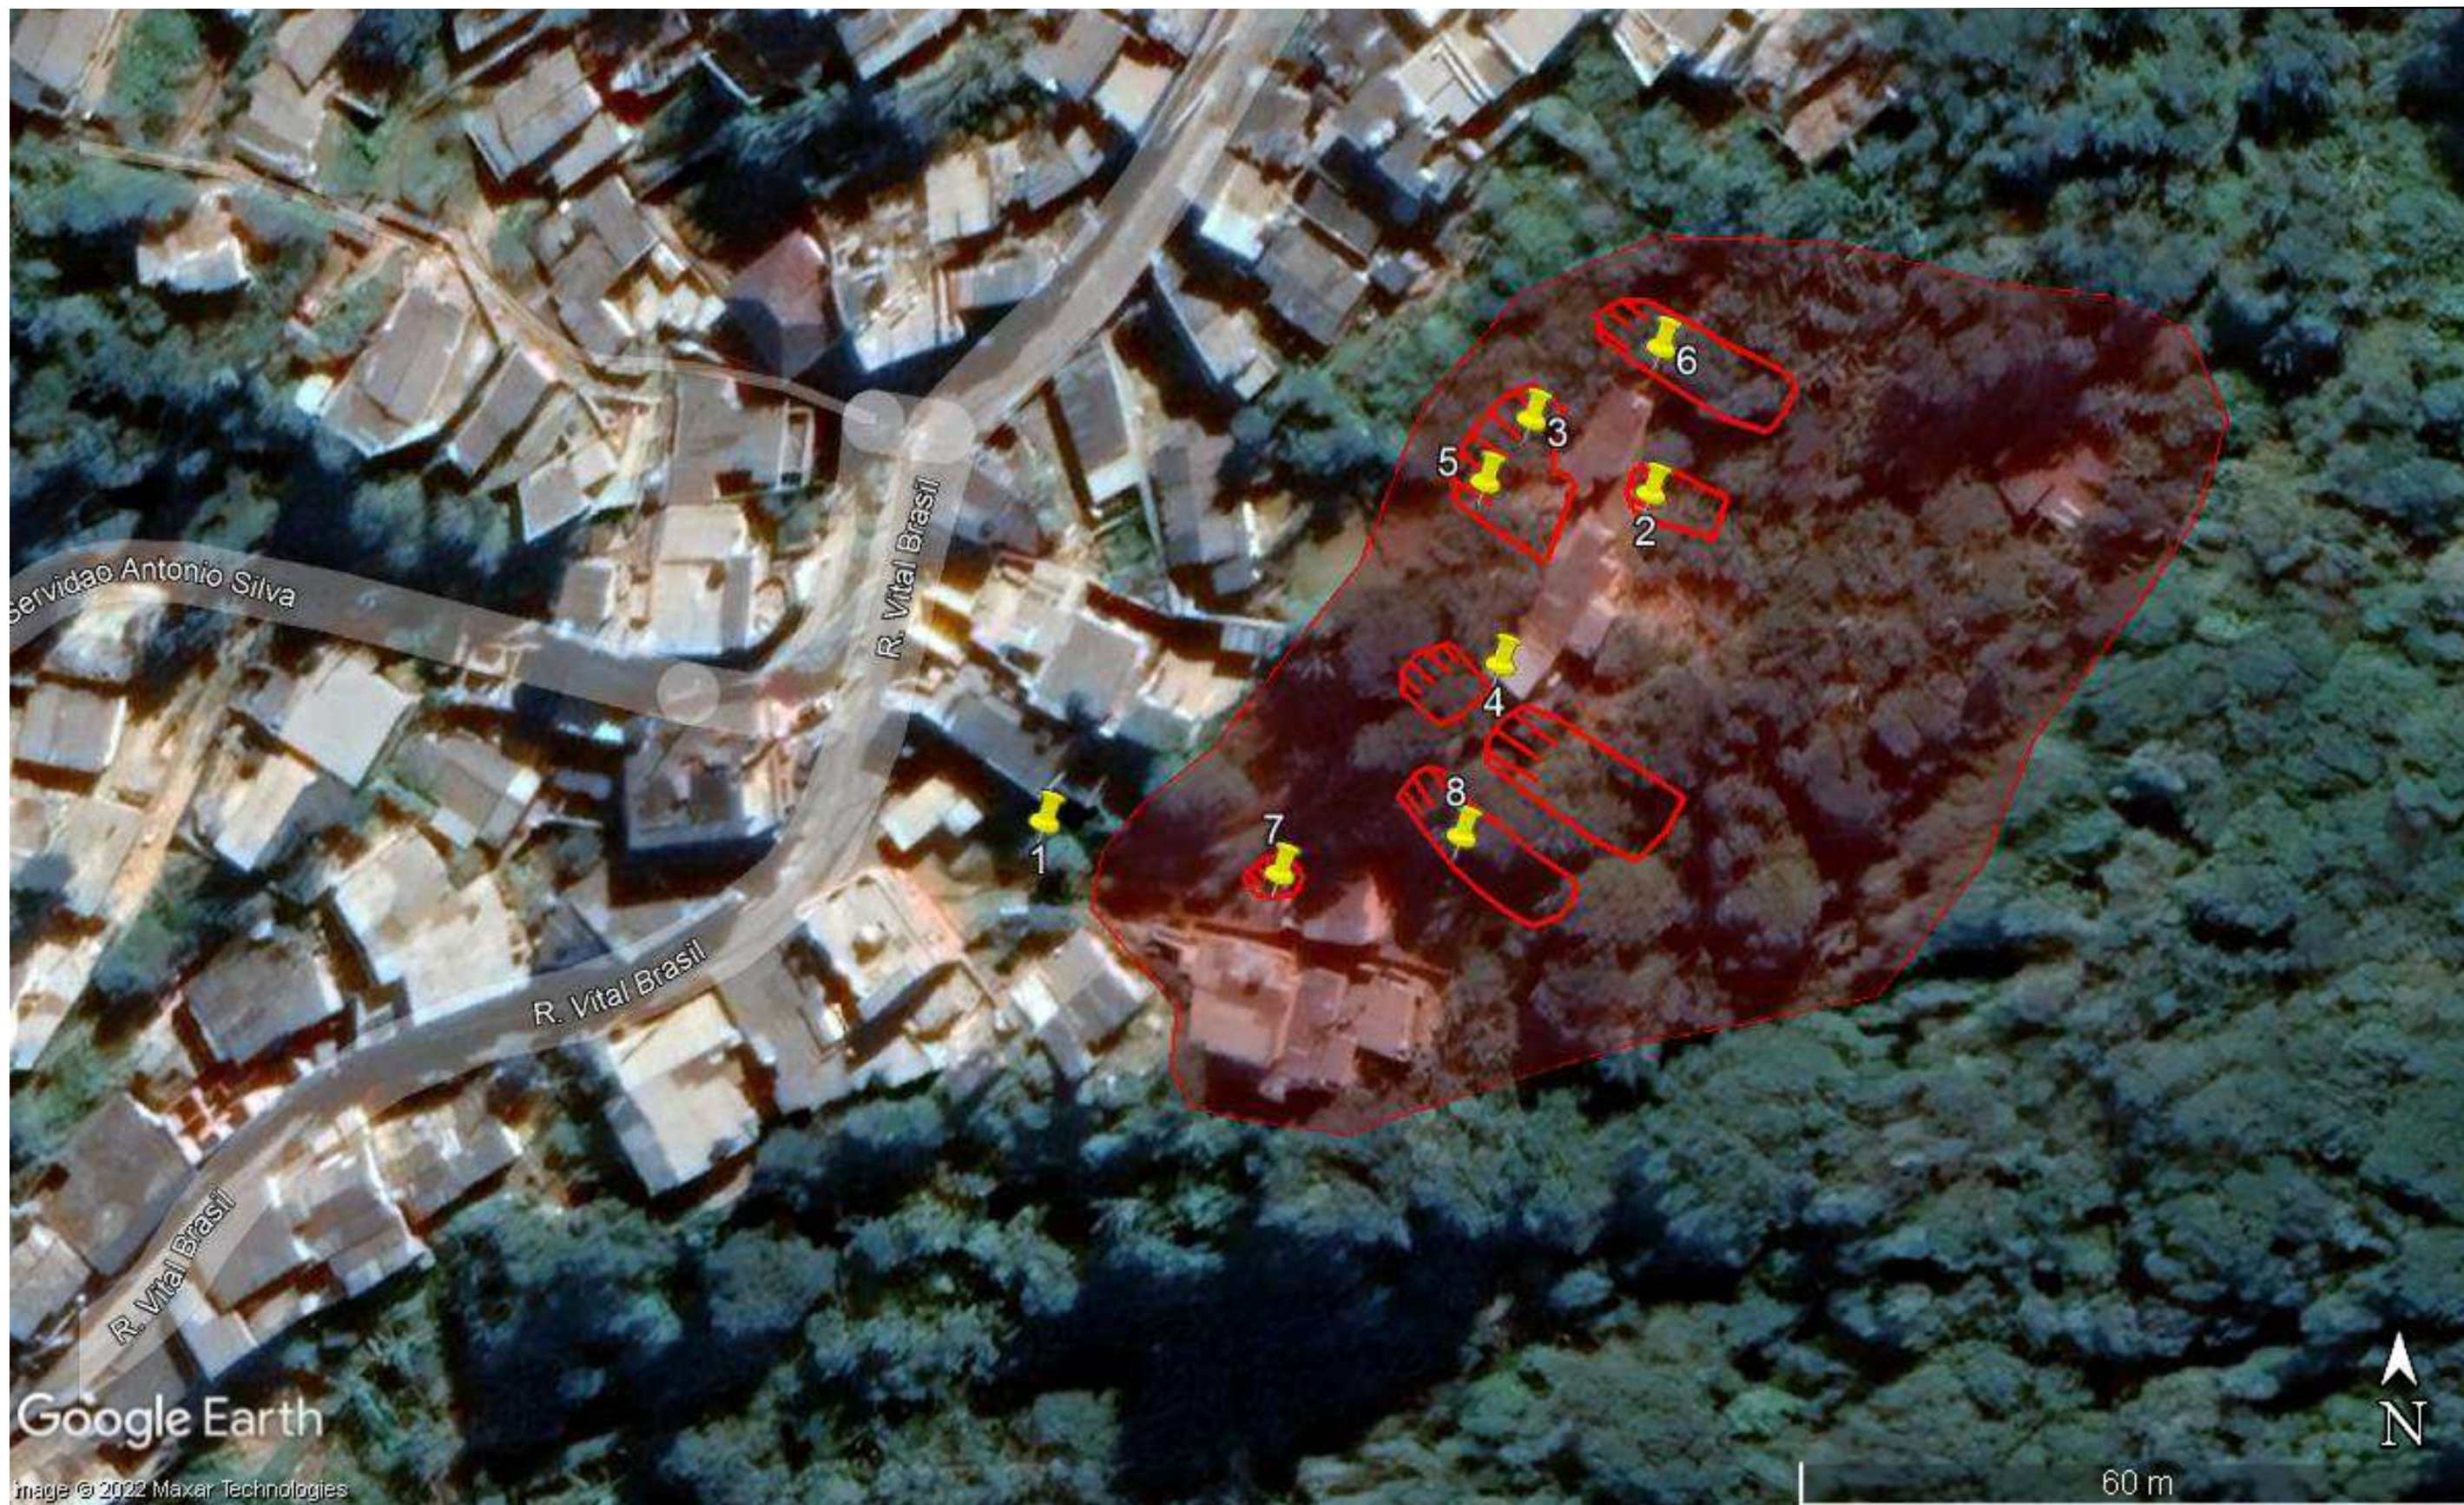
Ponto 1 - Coordenadas: 22,54524S / 43,19673W

Descendo a rua Vital Brasil, passando 50 metros do antigo ponto de ônibus, há um pequeno loteamento onde ocorreram vários pontos de deslizamento planar de solo residual, sendo alguns sobre a matriz rochosa. Os taludes de corte para construção das residências formaram degraus de abatimento que favoreceram processos erosivos (ravinas/sulcos) e de movimentação de massa. As casas foram construídas entre os taludes em uma distância de 1,5 metros. Duas casas foram atingidas à montante e à jusante, não havendo vítimas. As cicatrizes se desenvolveram à montante do rio, com altura variando de 7 a 15 metros, inclinação entre 70 a 80° e extensão lateral de 7 a 10 metros. A matriz rochosa está a uns três metros abaixo da encosta, paralela ao córrego que corta a região. Foi observado muitos entulhos/lixos jogados na encosta. O evento ocorreu no dia 20/03/2022 por volta das 17 horas e os moradores relataram não conseguir ouvir as sirenes. Ressalta-se que os mesmos só têm uma rota de fuga, estando a servidão no estado crítico.
