## ATENDIMENTOS EMERGENCIAIS EM PETRÓPOLIS MARÇO DE 2022

### Deslizamentos na rua Vital Brasil com Odthe Proença - São Sebastião

Projeto e fotografia: Equipe NADE / DRM-RJ

Data da elaboração: 12/04/22

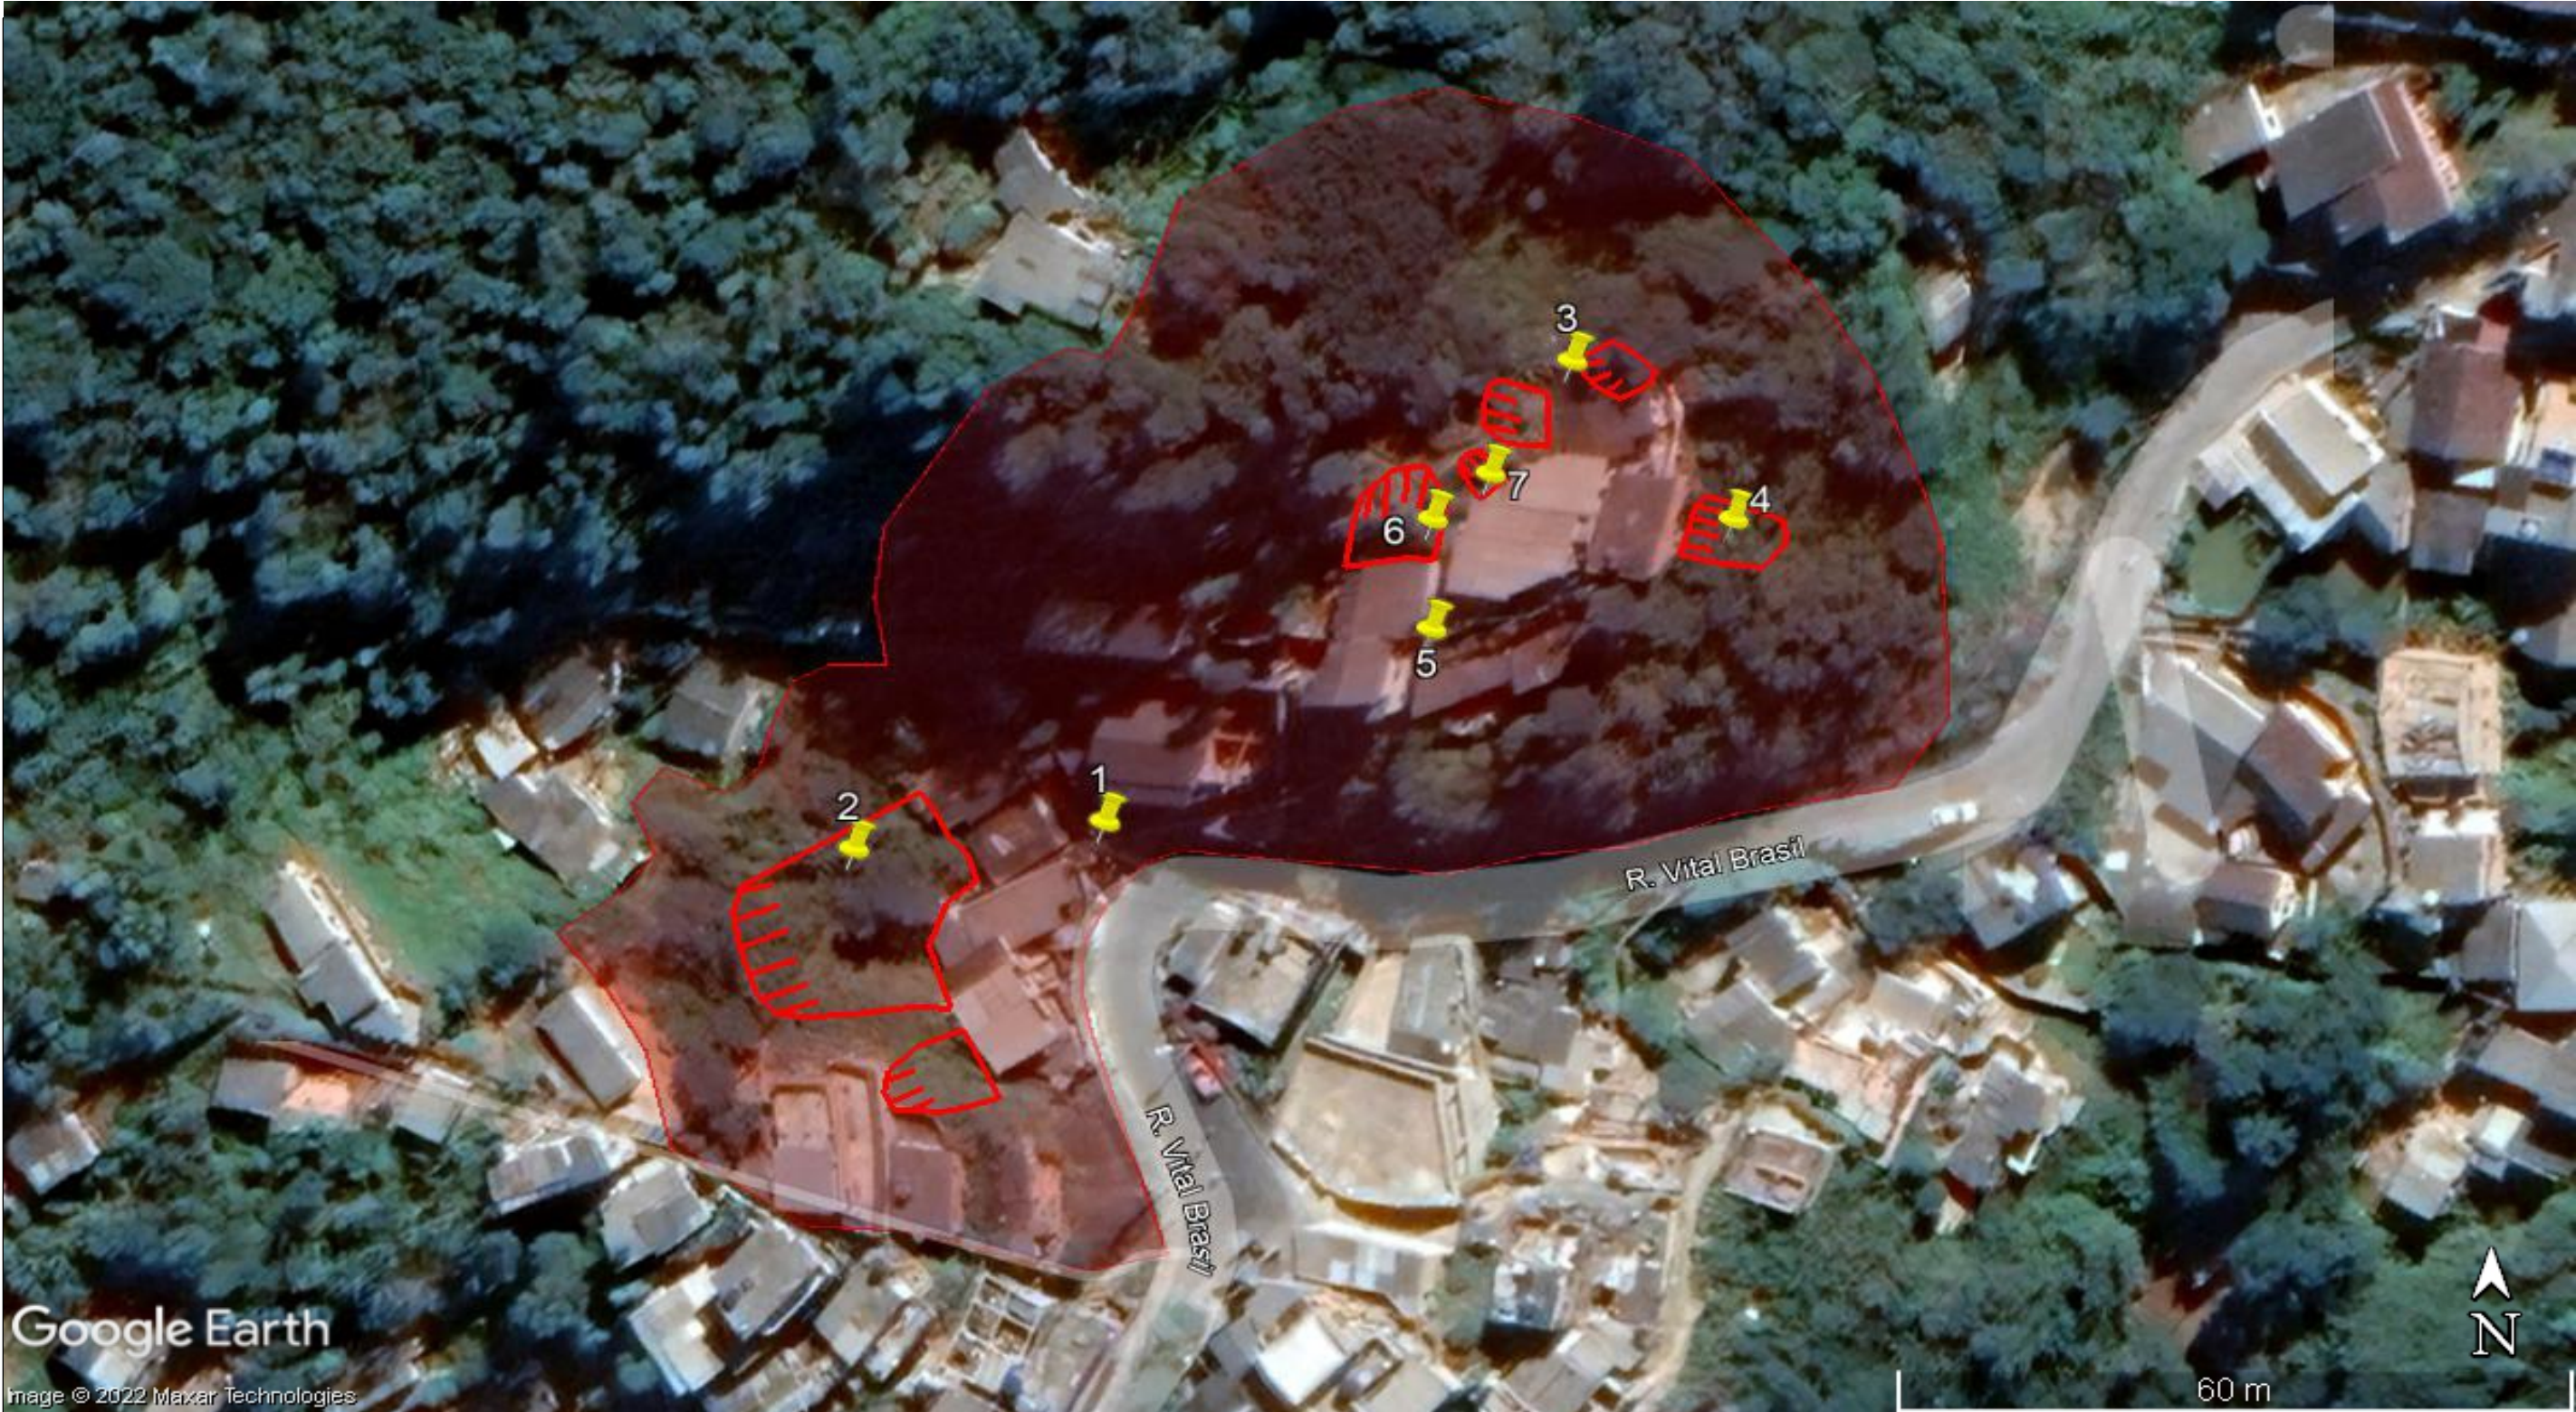
Ocorrência de deslizamentos planares de solo residual em vários pontos da rua Vital Brasil próximo às sirenes de alerta. **(2)** Na rua Vital Brasil, próximo Servidão número 3, ocorreu um deslizamento planar de solo residual raso que se iniciou no dia 15/02/2022 e o processo avançou nas chuvas do dia 20/03/2022. Três casas à jusante foram atingidas, sendo uma parcialmente e duas totalmente. Presença de pelo menos quatro casas à montante, bem próximas as cicatrizes. Não houve vítimas. O talude apresenta aproximadamente 12 metros de altura, cerca de 22 metros de extensão lateral e a inclinação entre 70-80°. A vegetação é composta por bananeiras, gramíneas e algumas árvores de pequeno porte que já apresentam inclinação. **(3 a 7)** Na rua Vital Brasil número 648C, ocorreu um deslizamento planar de solo residual. O talude apresenta 5 metros de altura, 1,5 metros de extensão lateral e inclinação entre 70-80°. A distância entre a residência atingida e o talude de corte é de menos de 1,0 metro. O movimento ocorreu no dia 20/03/2022 e não houve vítimas. Na casa vizinha vem ocorrendo pequenos deslizamentos desde 2013 e em 2022 (dias 15/02 e 20/03), sendo que um dos pilares de sustentação da casa foi atingido e refeito pelos moradores. Há trincas e sinais de instabilidade na construção. No terreno também foram identificadas trincas e degraus de abatimento. A movimentação ocorre em uma única direção e a vegetação de médio a alto porte apresenta inclinação. Os moradores relataram não conseguirem acessar as rotas de fuga, pois há formação de um canal de drenagem entre os pontos em destaque.
