Em atendimento emergencial ao Município de Quatis, o DRM-RJ realizou no dia 08 de março de 2023, uma vistoria técnica, junto à Defesa Civil Municipal, na Rua José de Paula Pacheco, número 379. A vistoria tem como objetivo atender à solicitação do ofício SMOU 18/2023 para avaliação de risco remanescente relacionado à ocorrência de movimentos de massa decorrentes dos últimos episódios de chuva do mês de fevereiro.

VISTORIA DO NÚCLEO AVANÇADO DE BARRA MANSA - RJ  
MARÇO DE 2023  
Rua José de Paula Pacheco, Quatis

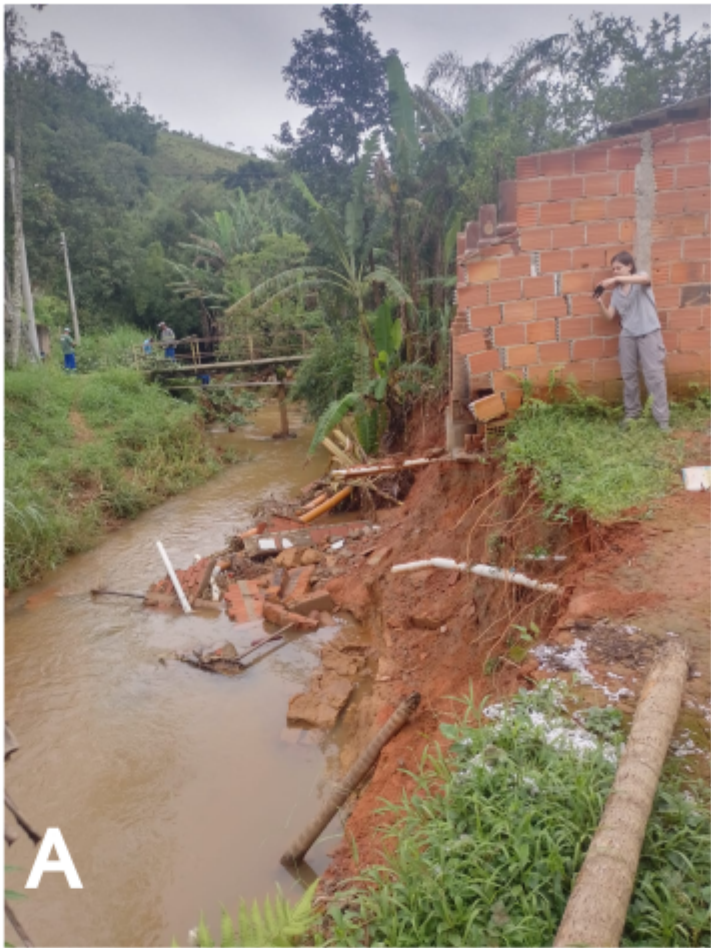
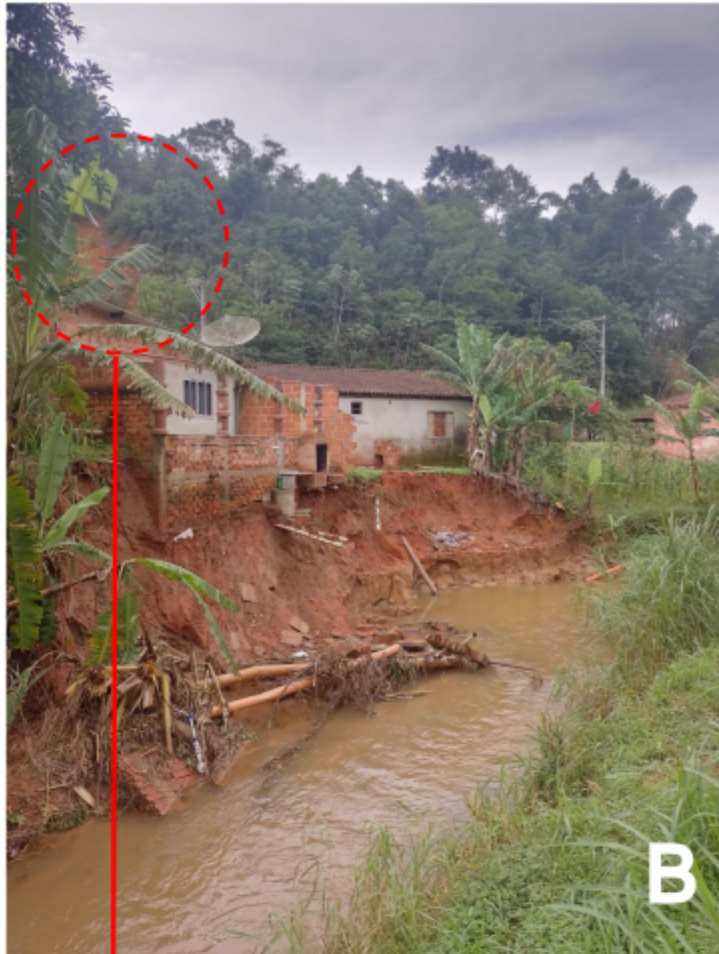
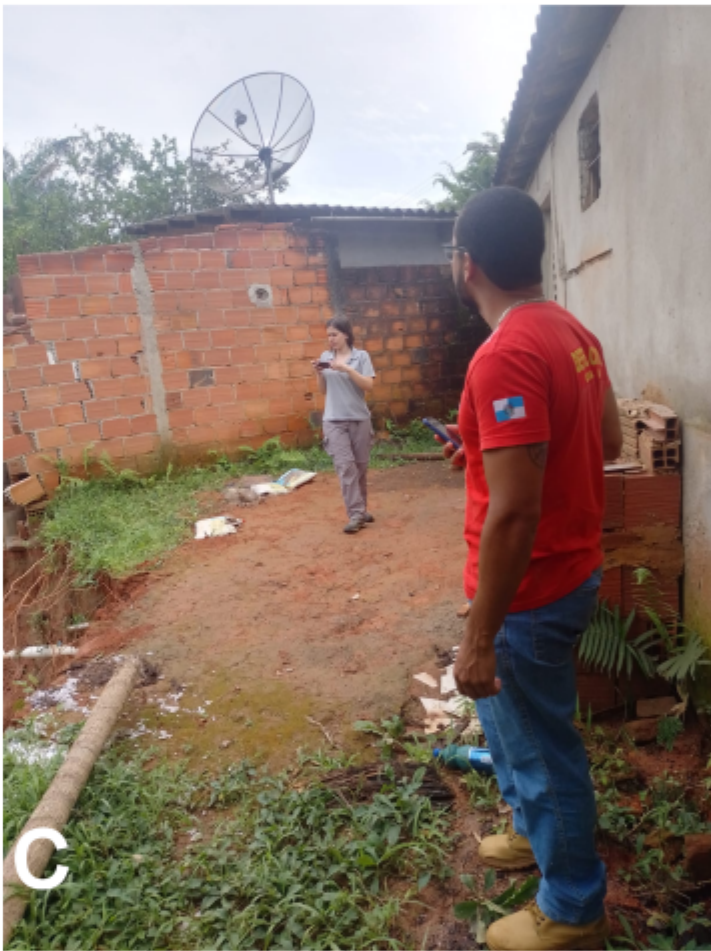
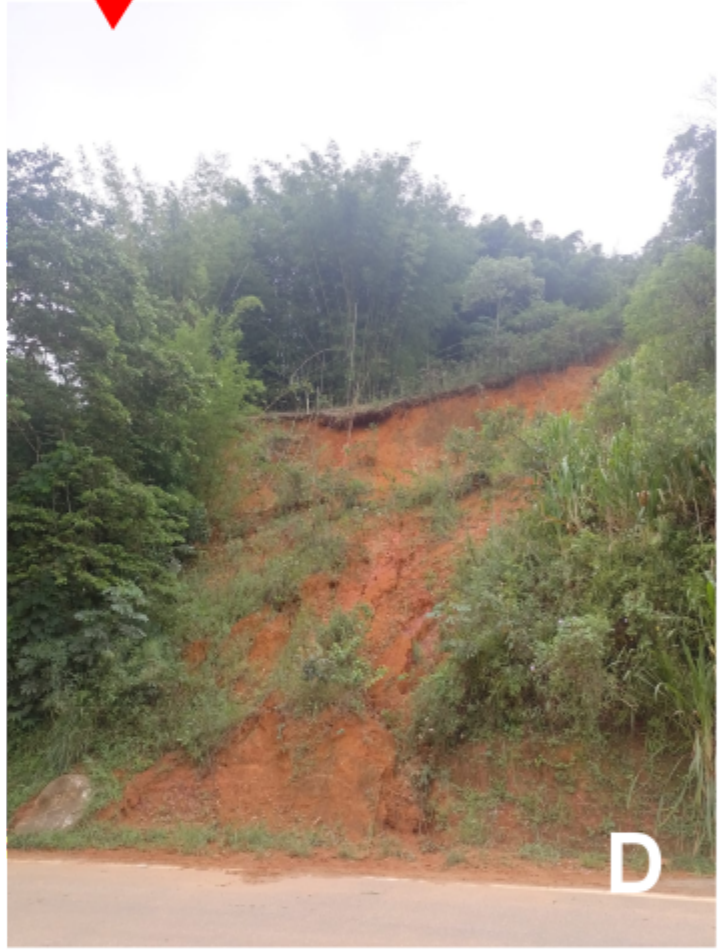
No local foi observada a ocorrência de solapamento de margem, deflagrado pela ocorrência de alto índice pluviométrico e consequente cheia do córrego. Ao romper, a encosta composta por aterro e uma inclinação de aproximadamente 60° (imagem A), causou a queda de um muro, além da varanda da residência vizinha, ainda em construção (imagem B). O material mobilizado atingiu o Córrego São Domingos, que apresenta fortes indícios de assoreamento. A encosta possui aproximadamente 3 metros de altura e a residência localizada no número 379 está a uma distância de 2,5 metros de sua crista. Do outro lado da via, nota-se uma cicatriz de deslizamento planar indicando movimento de massa ocorrido no mesmo episódio de chuvas intensas. Esta cicatriz não oferece risco às residências, mas em um novo deslizamento o material mobilizado pode atingir a via dado a altura da encosta, de aproximadamente 6 metros e sua inclinação superior a 45°.

Assim, considerando a metodologia do DRM-RJ, o ponto analisado apresenta Risco Remanescente. Portanto, recomenda-se o monitoramento do local, tendo em vista a possibilidade de evolução de processos geológicos e geomorfológicos ativos que se potencializam durante o período de chuvas intensas.
