### ATENDIMENTOS EMERGENCIAIS EM PETRÓPOLIS ABRIL DE 2022

Deslizamentos na Rua João Moreira - Sítio do Pica Pau Amarelo- Valparaíso

Projeto e fotografia: Equipe NADE / DRM-RJ

Data de elaboração: 13/04/22

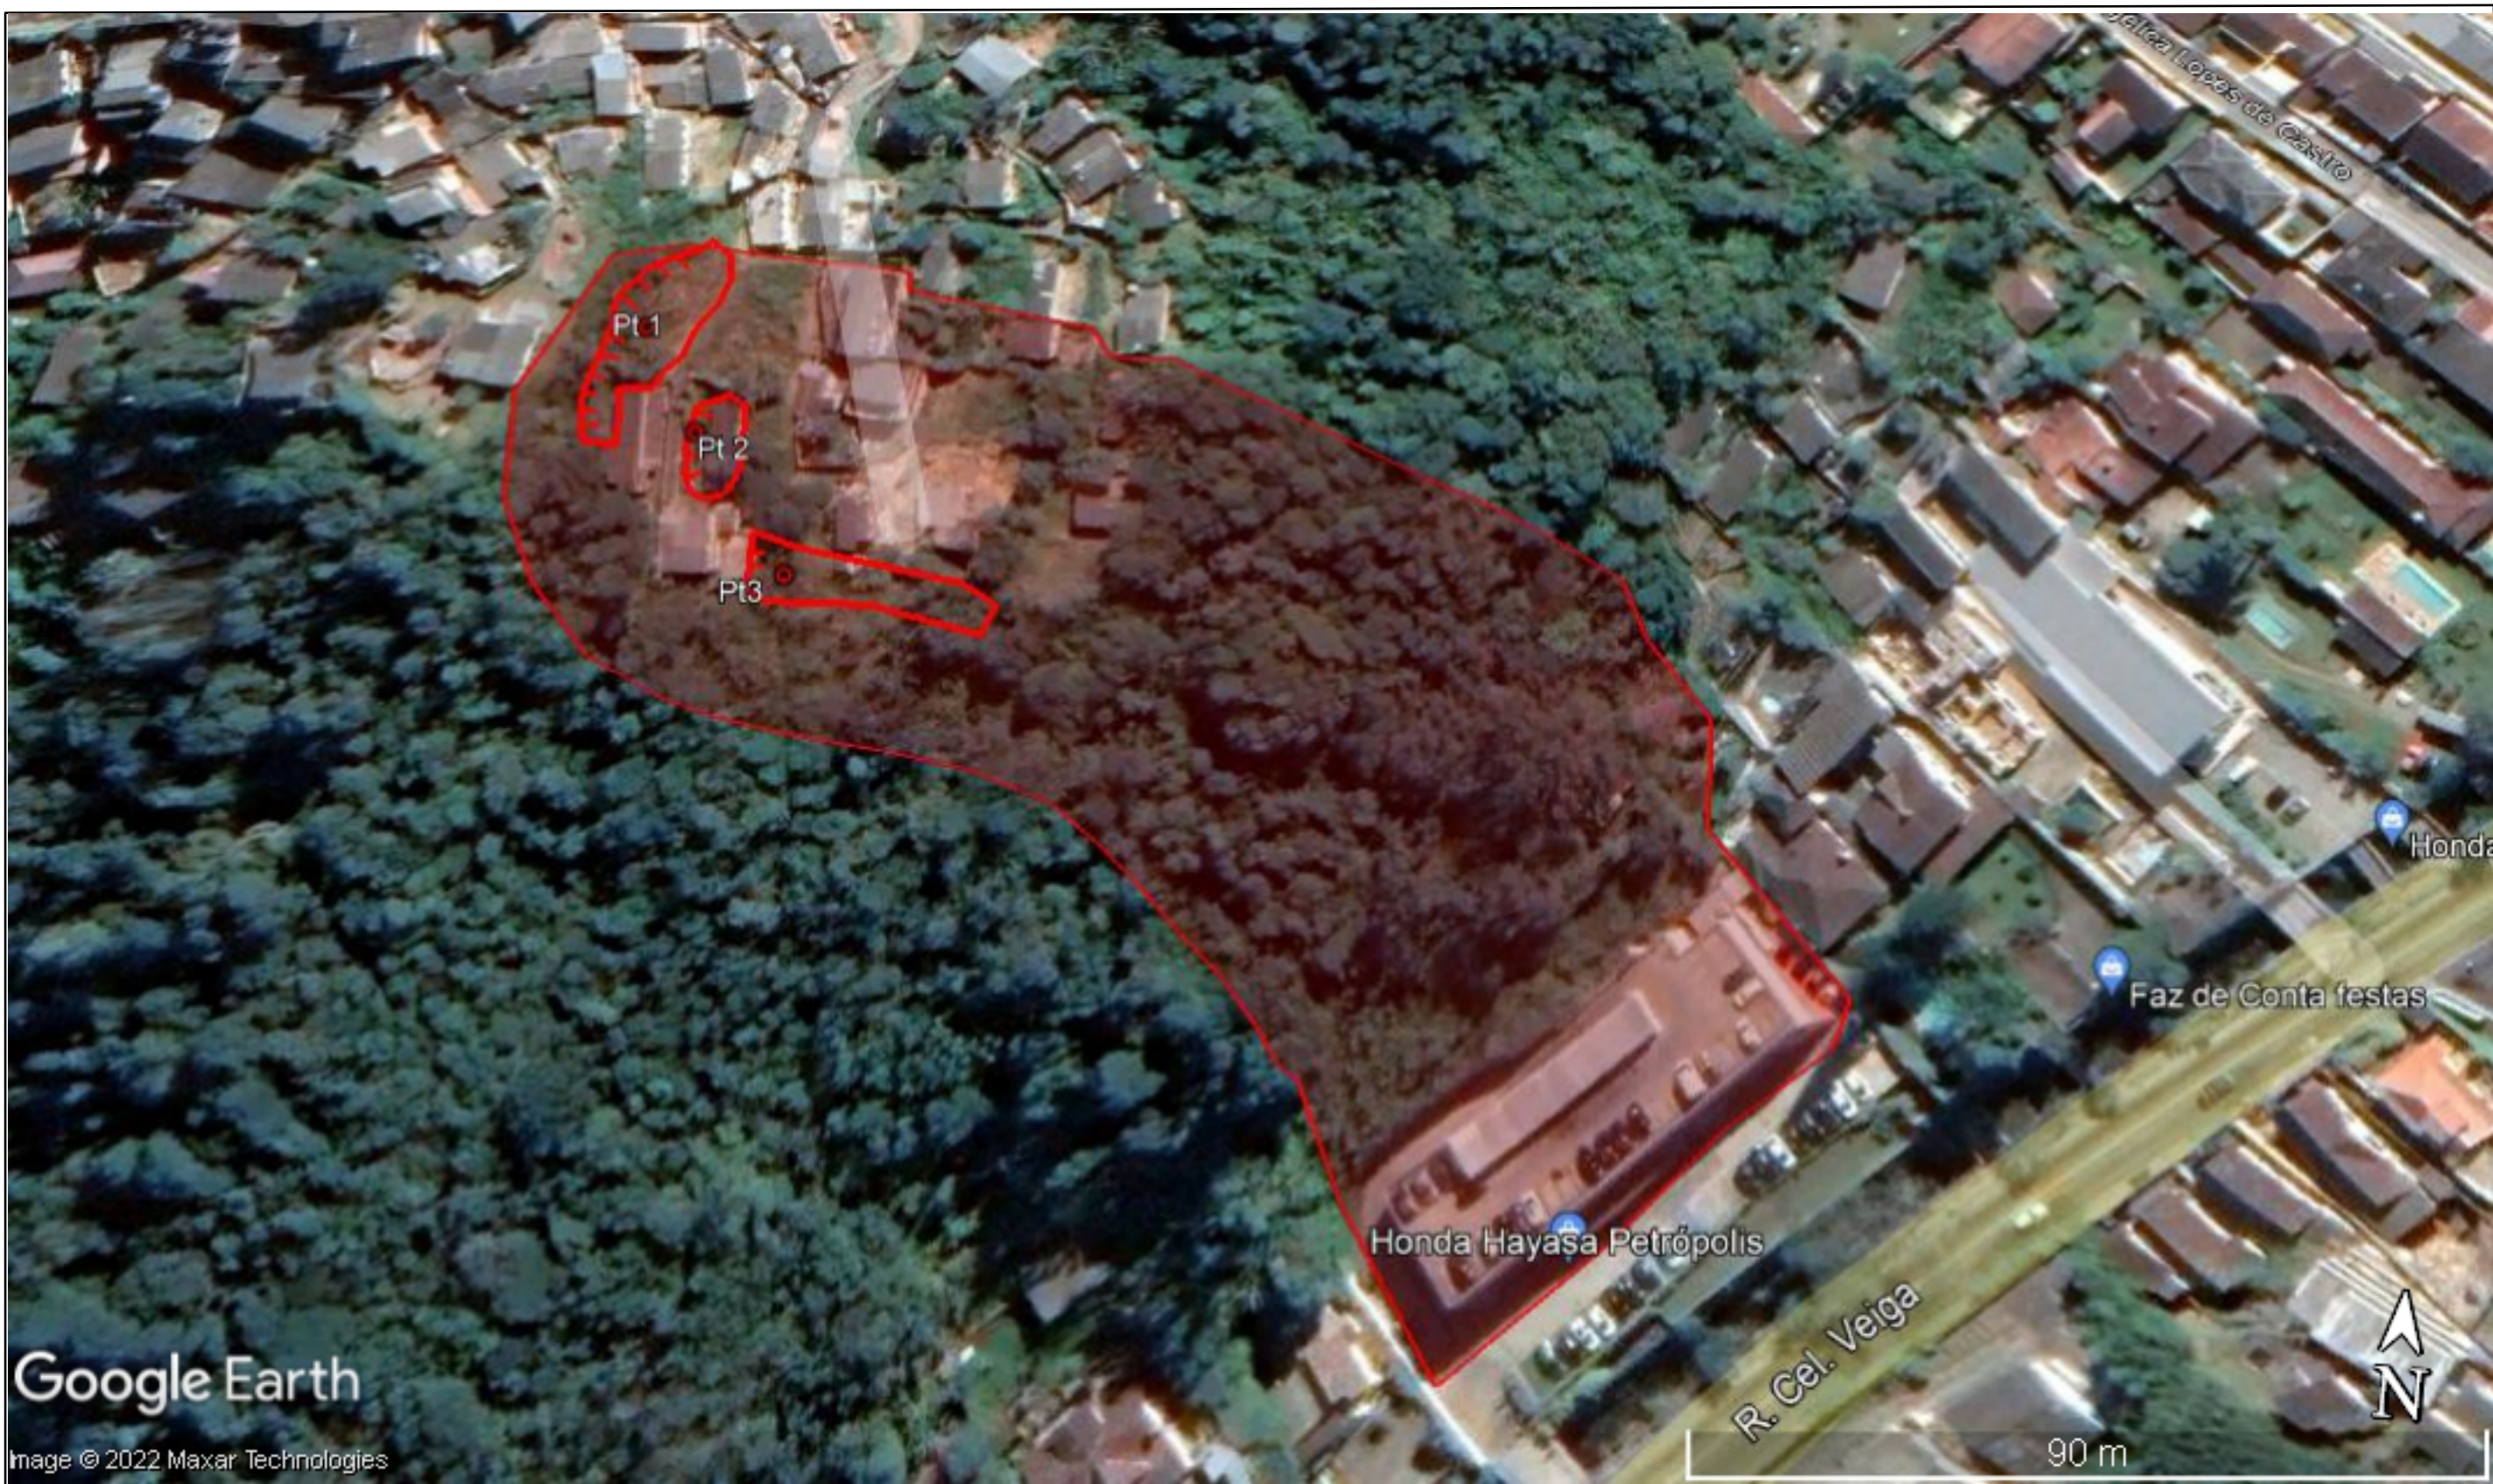
A vistoria foi realizada no dia 12/04/22 no Sítio do Pica Pau Amarelo com acesso pela rua João Moreira. Ocorrência de deslizamentos decorrentes do dia 15/03/2022, com desabamento de duas moradias, sem vítimas. (1) Deslizamento de solo residual maduro em talude de cerca de 3-5 metros que atingiu uma moradia desocupada. A cicatriz dessa ocorrência se estende lateralmente cerca de 30 metros para os fundos de uma residência onde é possível observar árvores inclinadas no sentido da movimentação ao lado do talude em que ocorreu o deslizamento planar. Este imóvel apresenta trincas no chão em consequência desse evento. (2) Na fundação do imóvel do primeiro ponto há ocorrência de deslizamento de solo residual maduro e material de aterro que resultou no desabamento de uma moradia. Não houve vítimas. O volume acumulado de material que destruiu a casa e se depositou chega a quase 1,5 metros de altura. (3) Deslizameto com moradia na crista onde foram observadas trincas nos muros. O talude apresenta vegetação de grande porte e intensa presença de bananeiras. O polígono de risco remanescente inclui toda área visitada que poderá ser atingida em novos eventos.
