**ATENDIMENTOSEMERGENCIAIS EM PETRÓPOLIS  
ABRIL DE 2022**

**Deslizamentos na rua Fontes - Sargento Boening**

**Projeto e fotografia: Equipe NADE / DRM-RJ**

Data da elaboração: 14/04/22

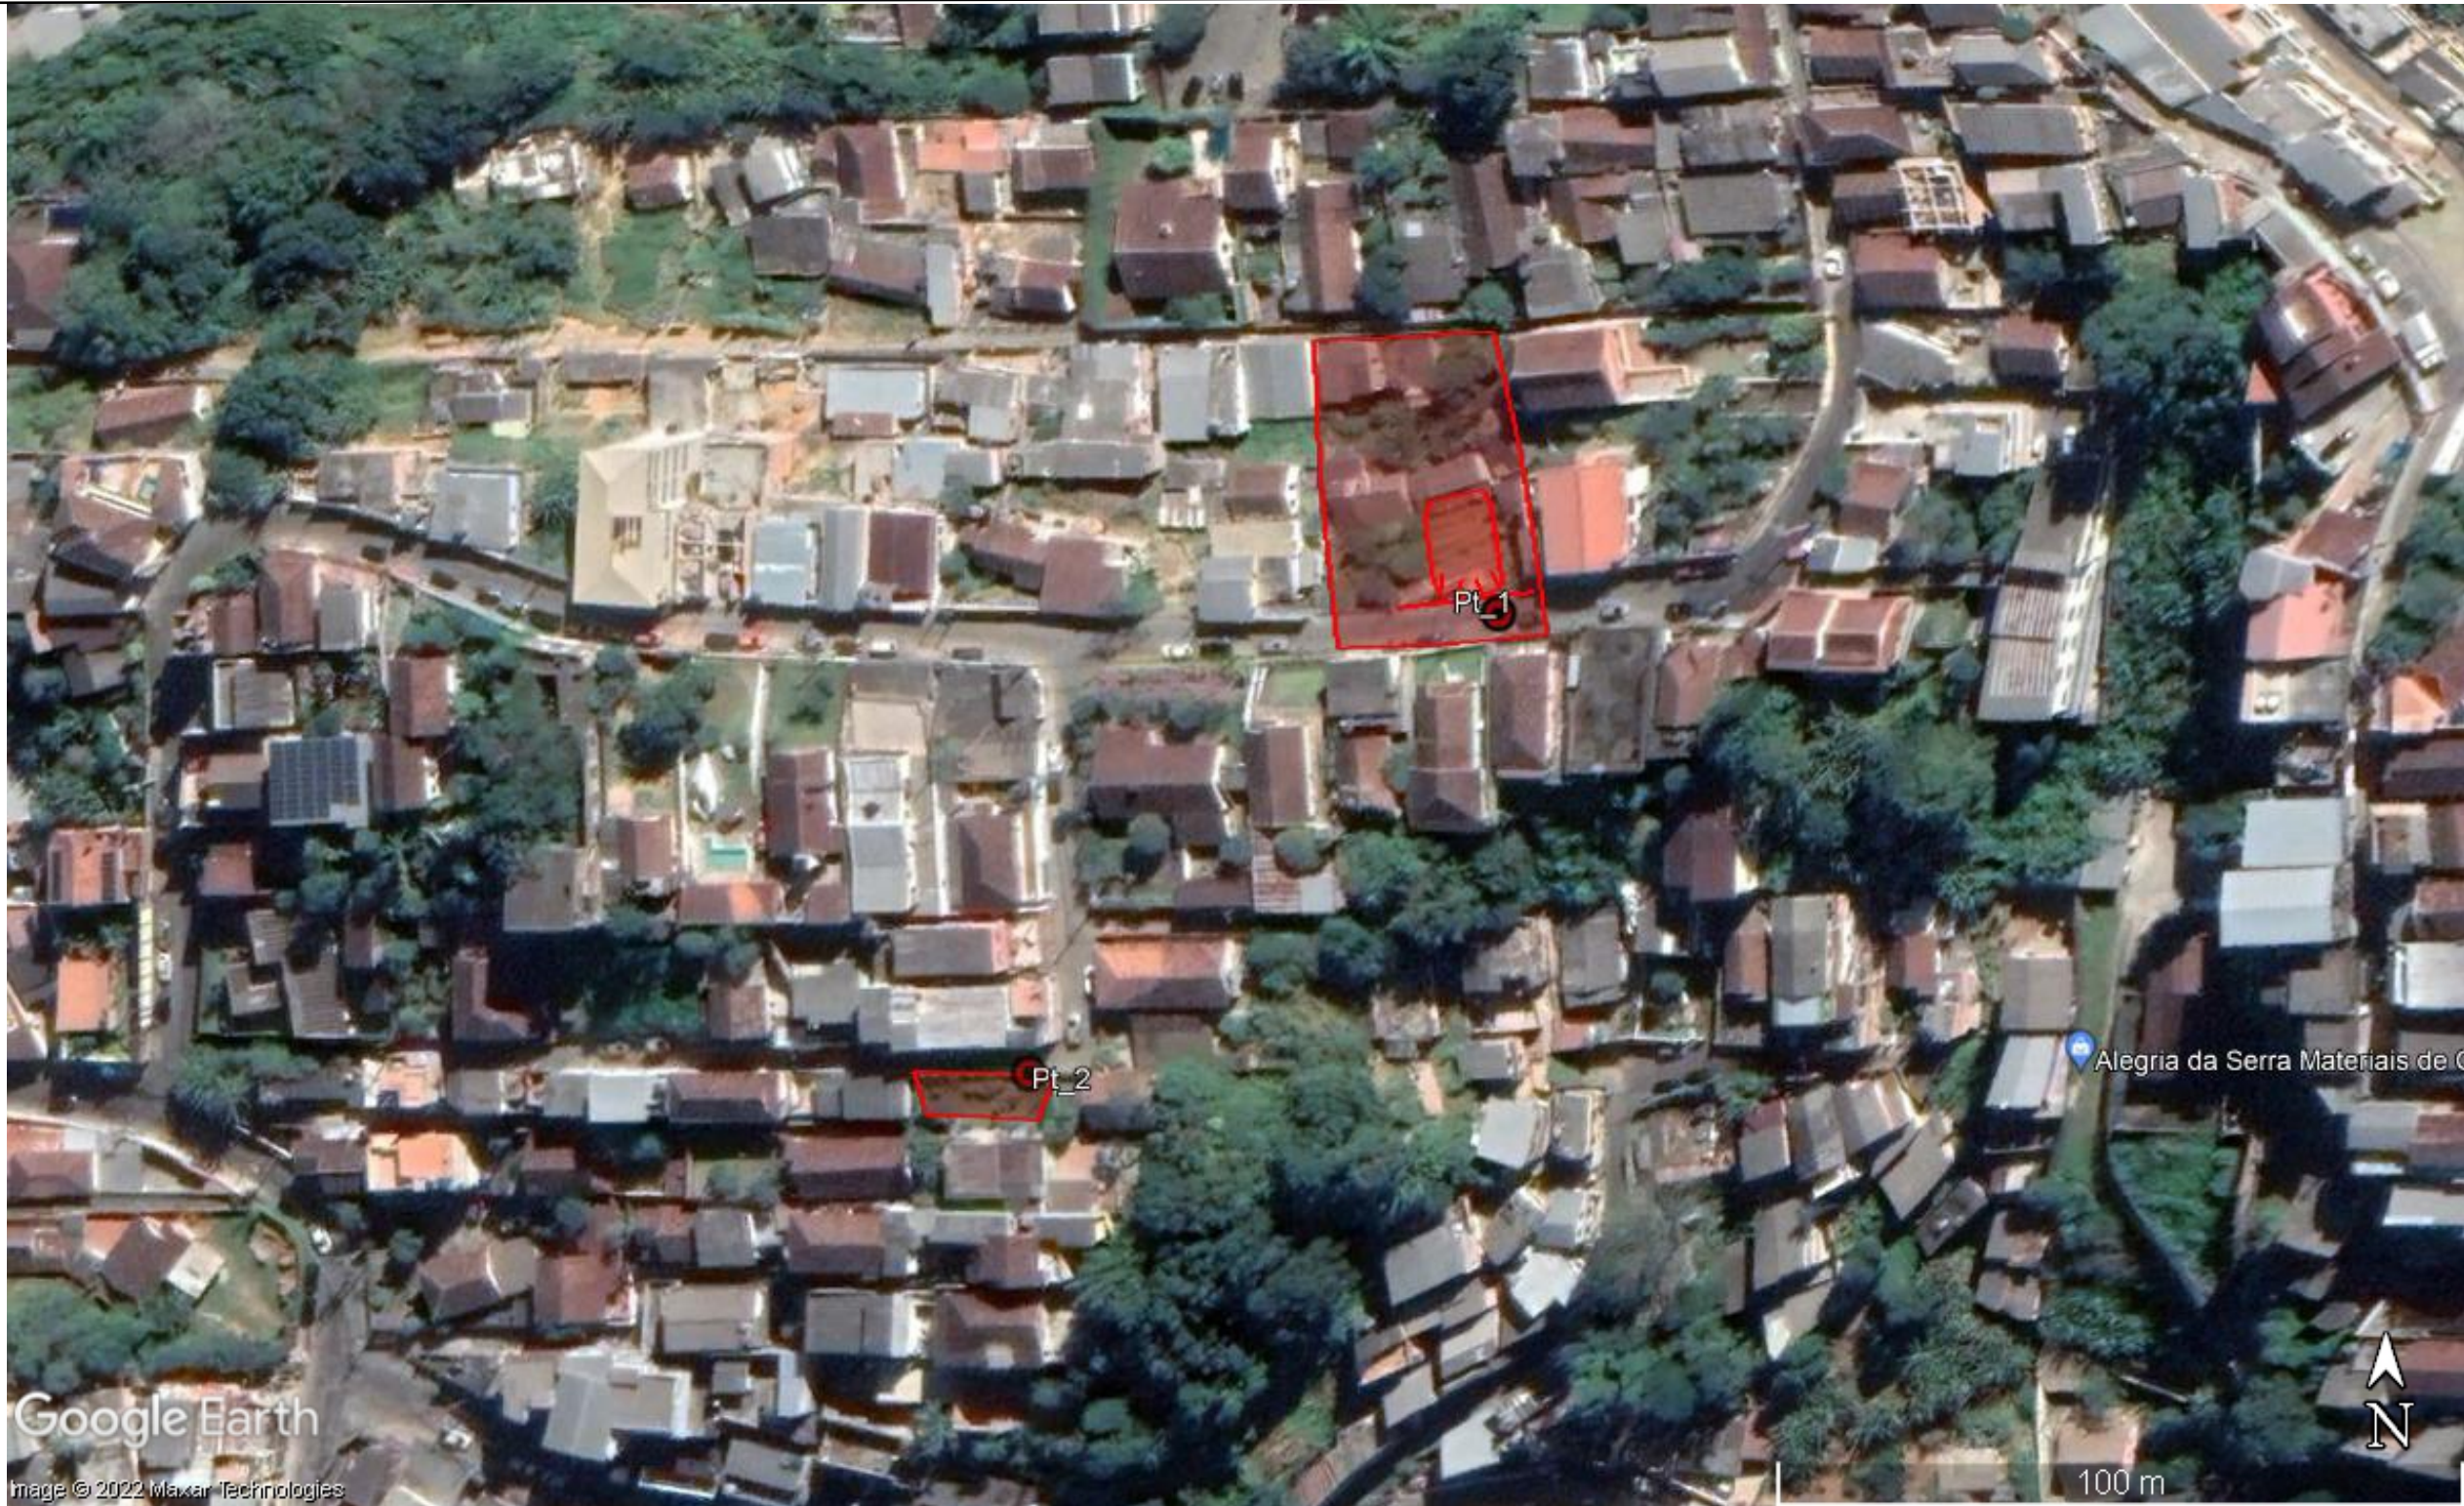
(1) Rua Fontes, jusante ao número 264. Há um degrau de abatimento na rua de cerca de 18 metros. À montante, havia uma escadaria que desabou fruto de deslizamento planar de material alterado e aterro antrópico. Essa ocorrência culminou na destruição de uma casa, com acúmulo de material dentro da mesma com cerca de 1 metro de altura. A vertente possui cerca de 8 metros de rampa. À jusante do ponto do desabamento, a cerca de 2 metros, há um degrau de talude de corte com bananeiras levemente inclinadas que tiveram reflexos na Rua Maximiniano Neumann Filho. O polígono engloba 4 casas.

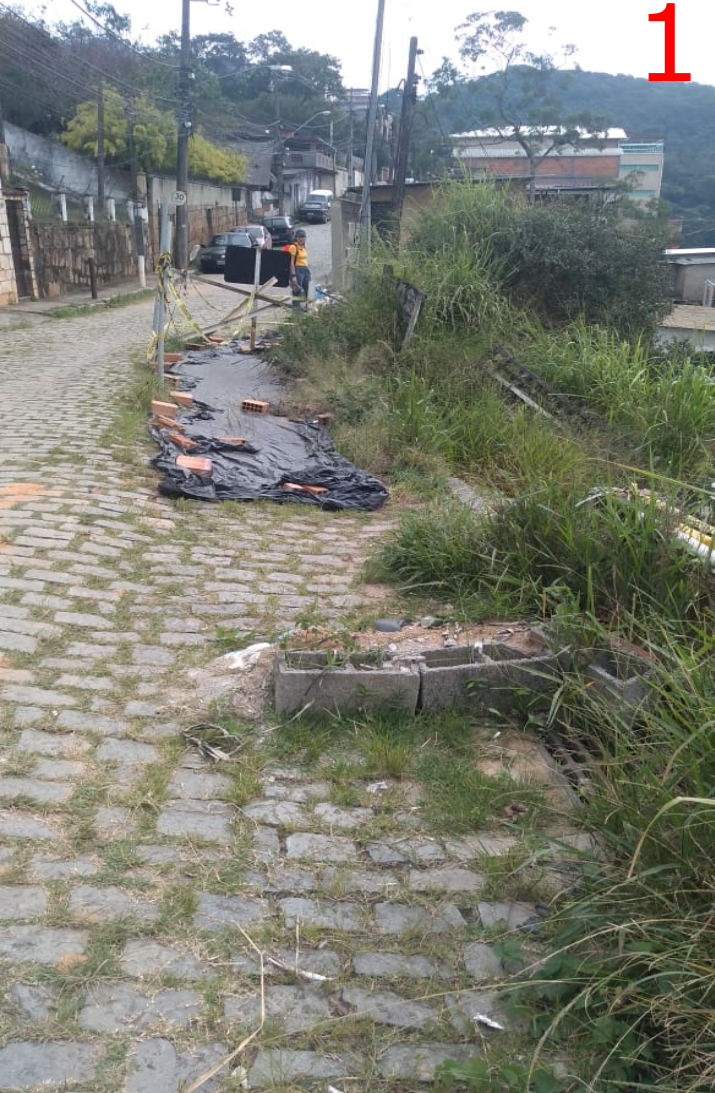
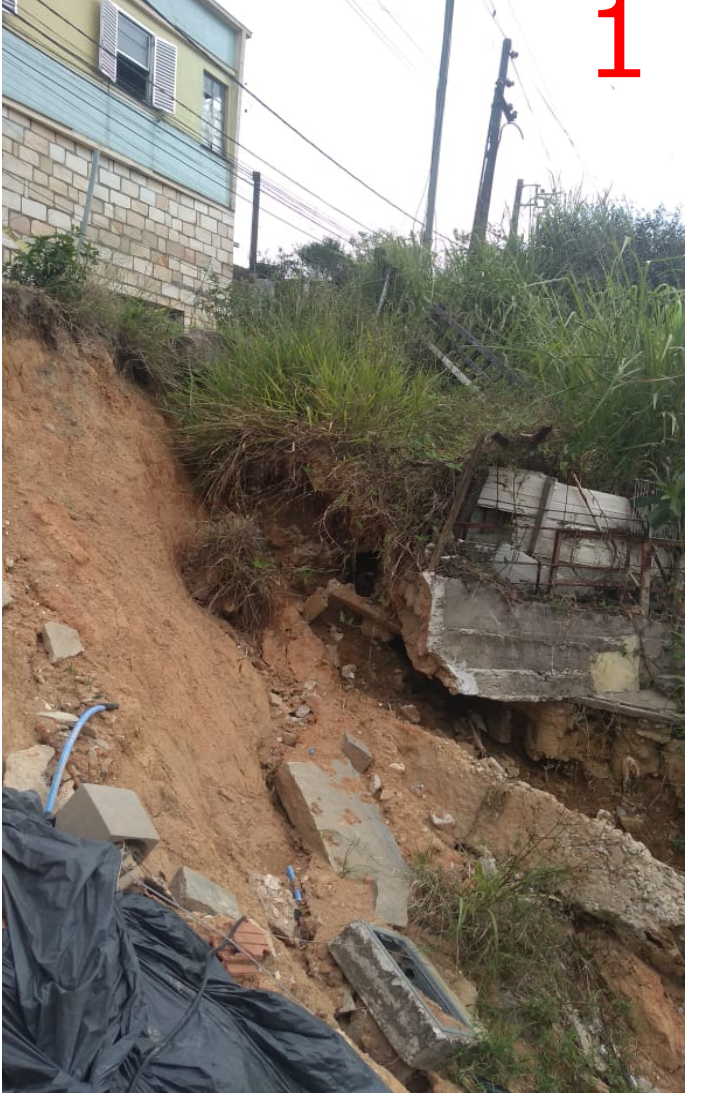
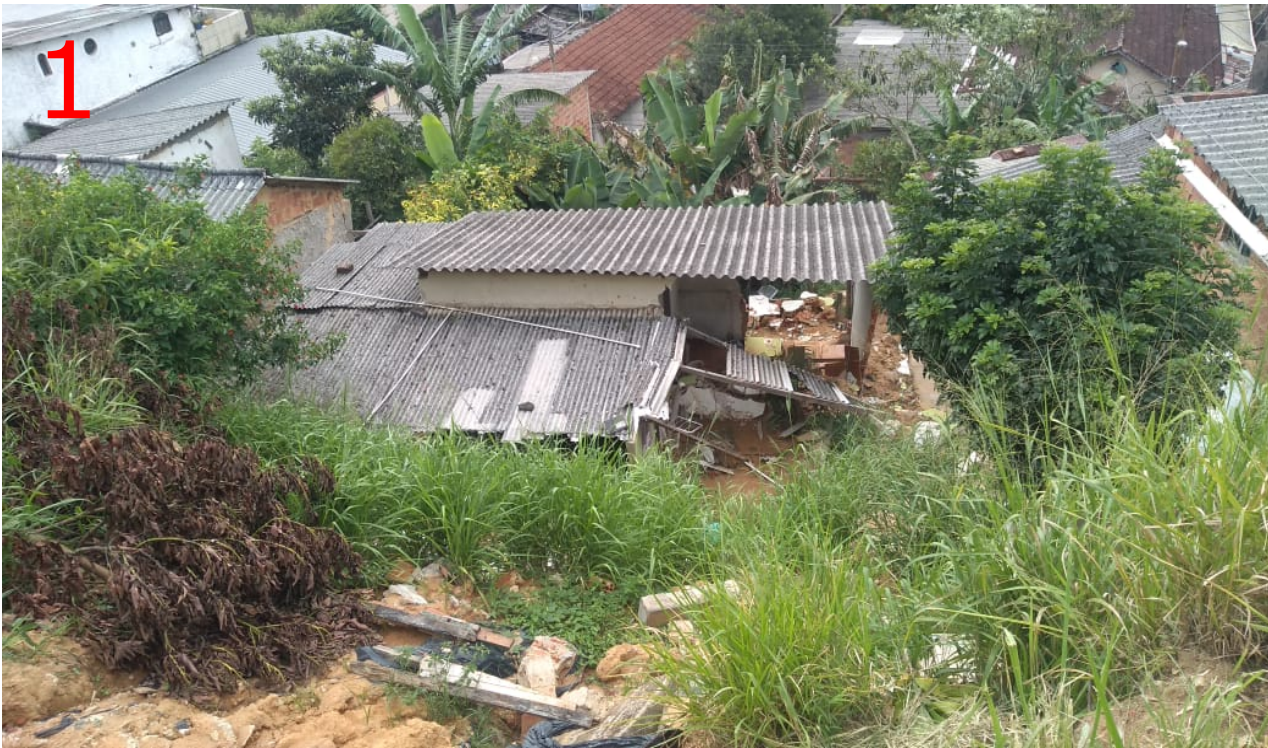
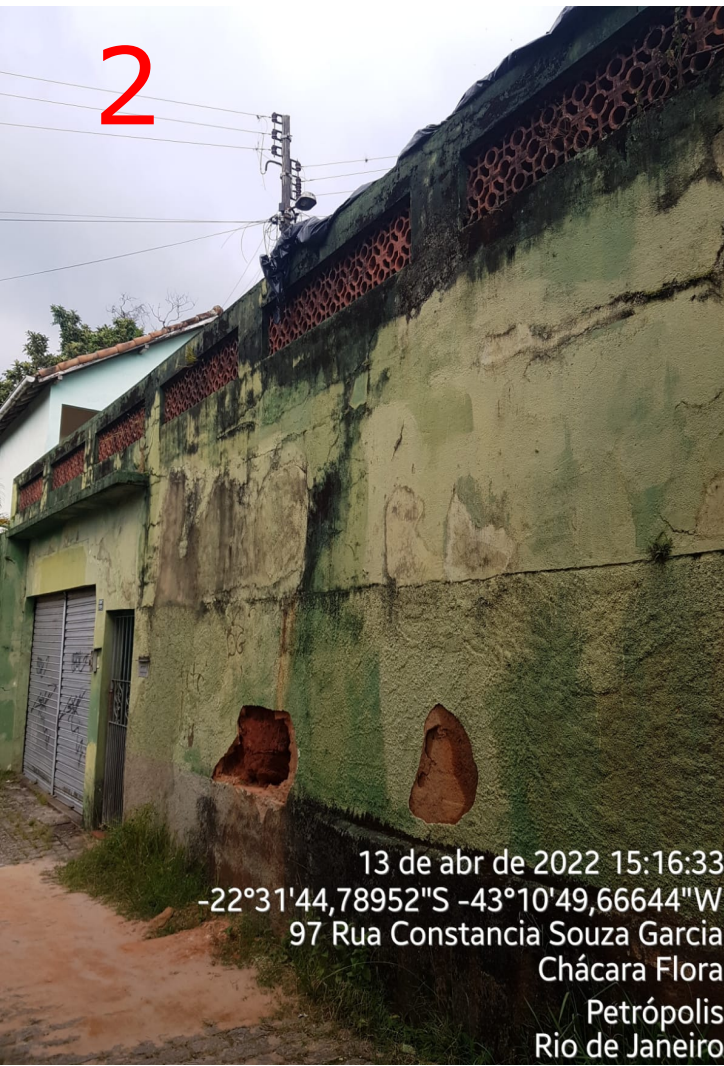
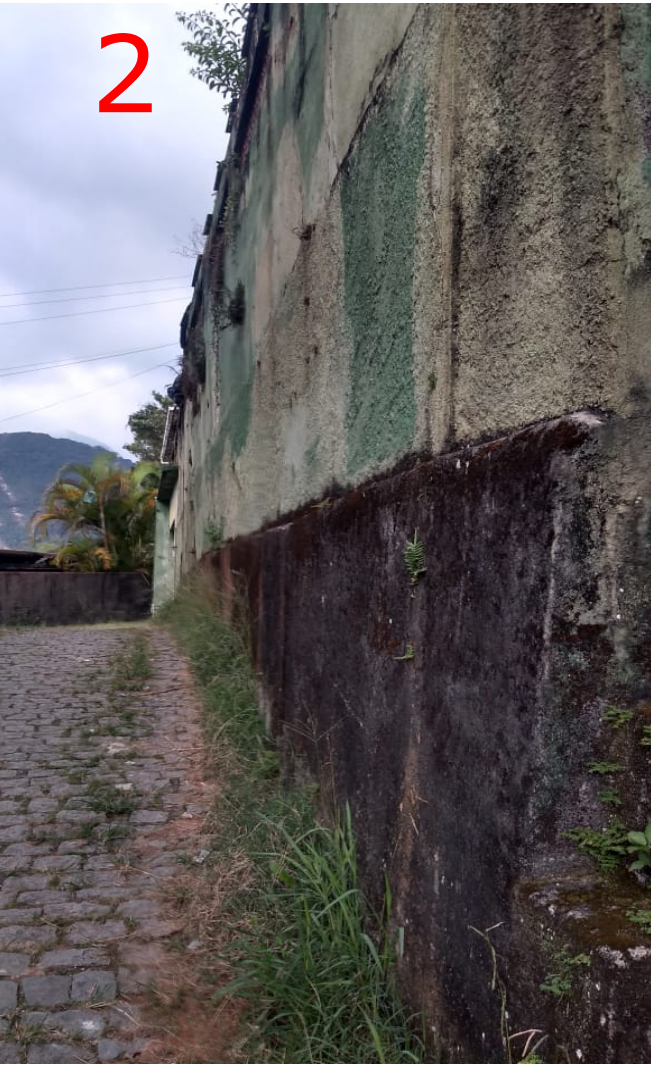
(2) Na rua José Cortesi, nº 281 B, há indício de deslizamento por anomalias e rompimento parcial do muro da residência. Contudo, a casa estava fechada e inacessível aos técnicos. Caso esse deslizamento se desenvolva e avance, a possível queda do muro obstruiria a rua.
