## ATENDIMENTOS EMERGENCIAIS EM PETRÓPOLIS

MARÇO DE 2022

### Deslizamentos no Morro do Esqueleto e região adjacente - Siméria

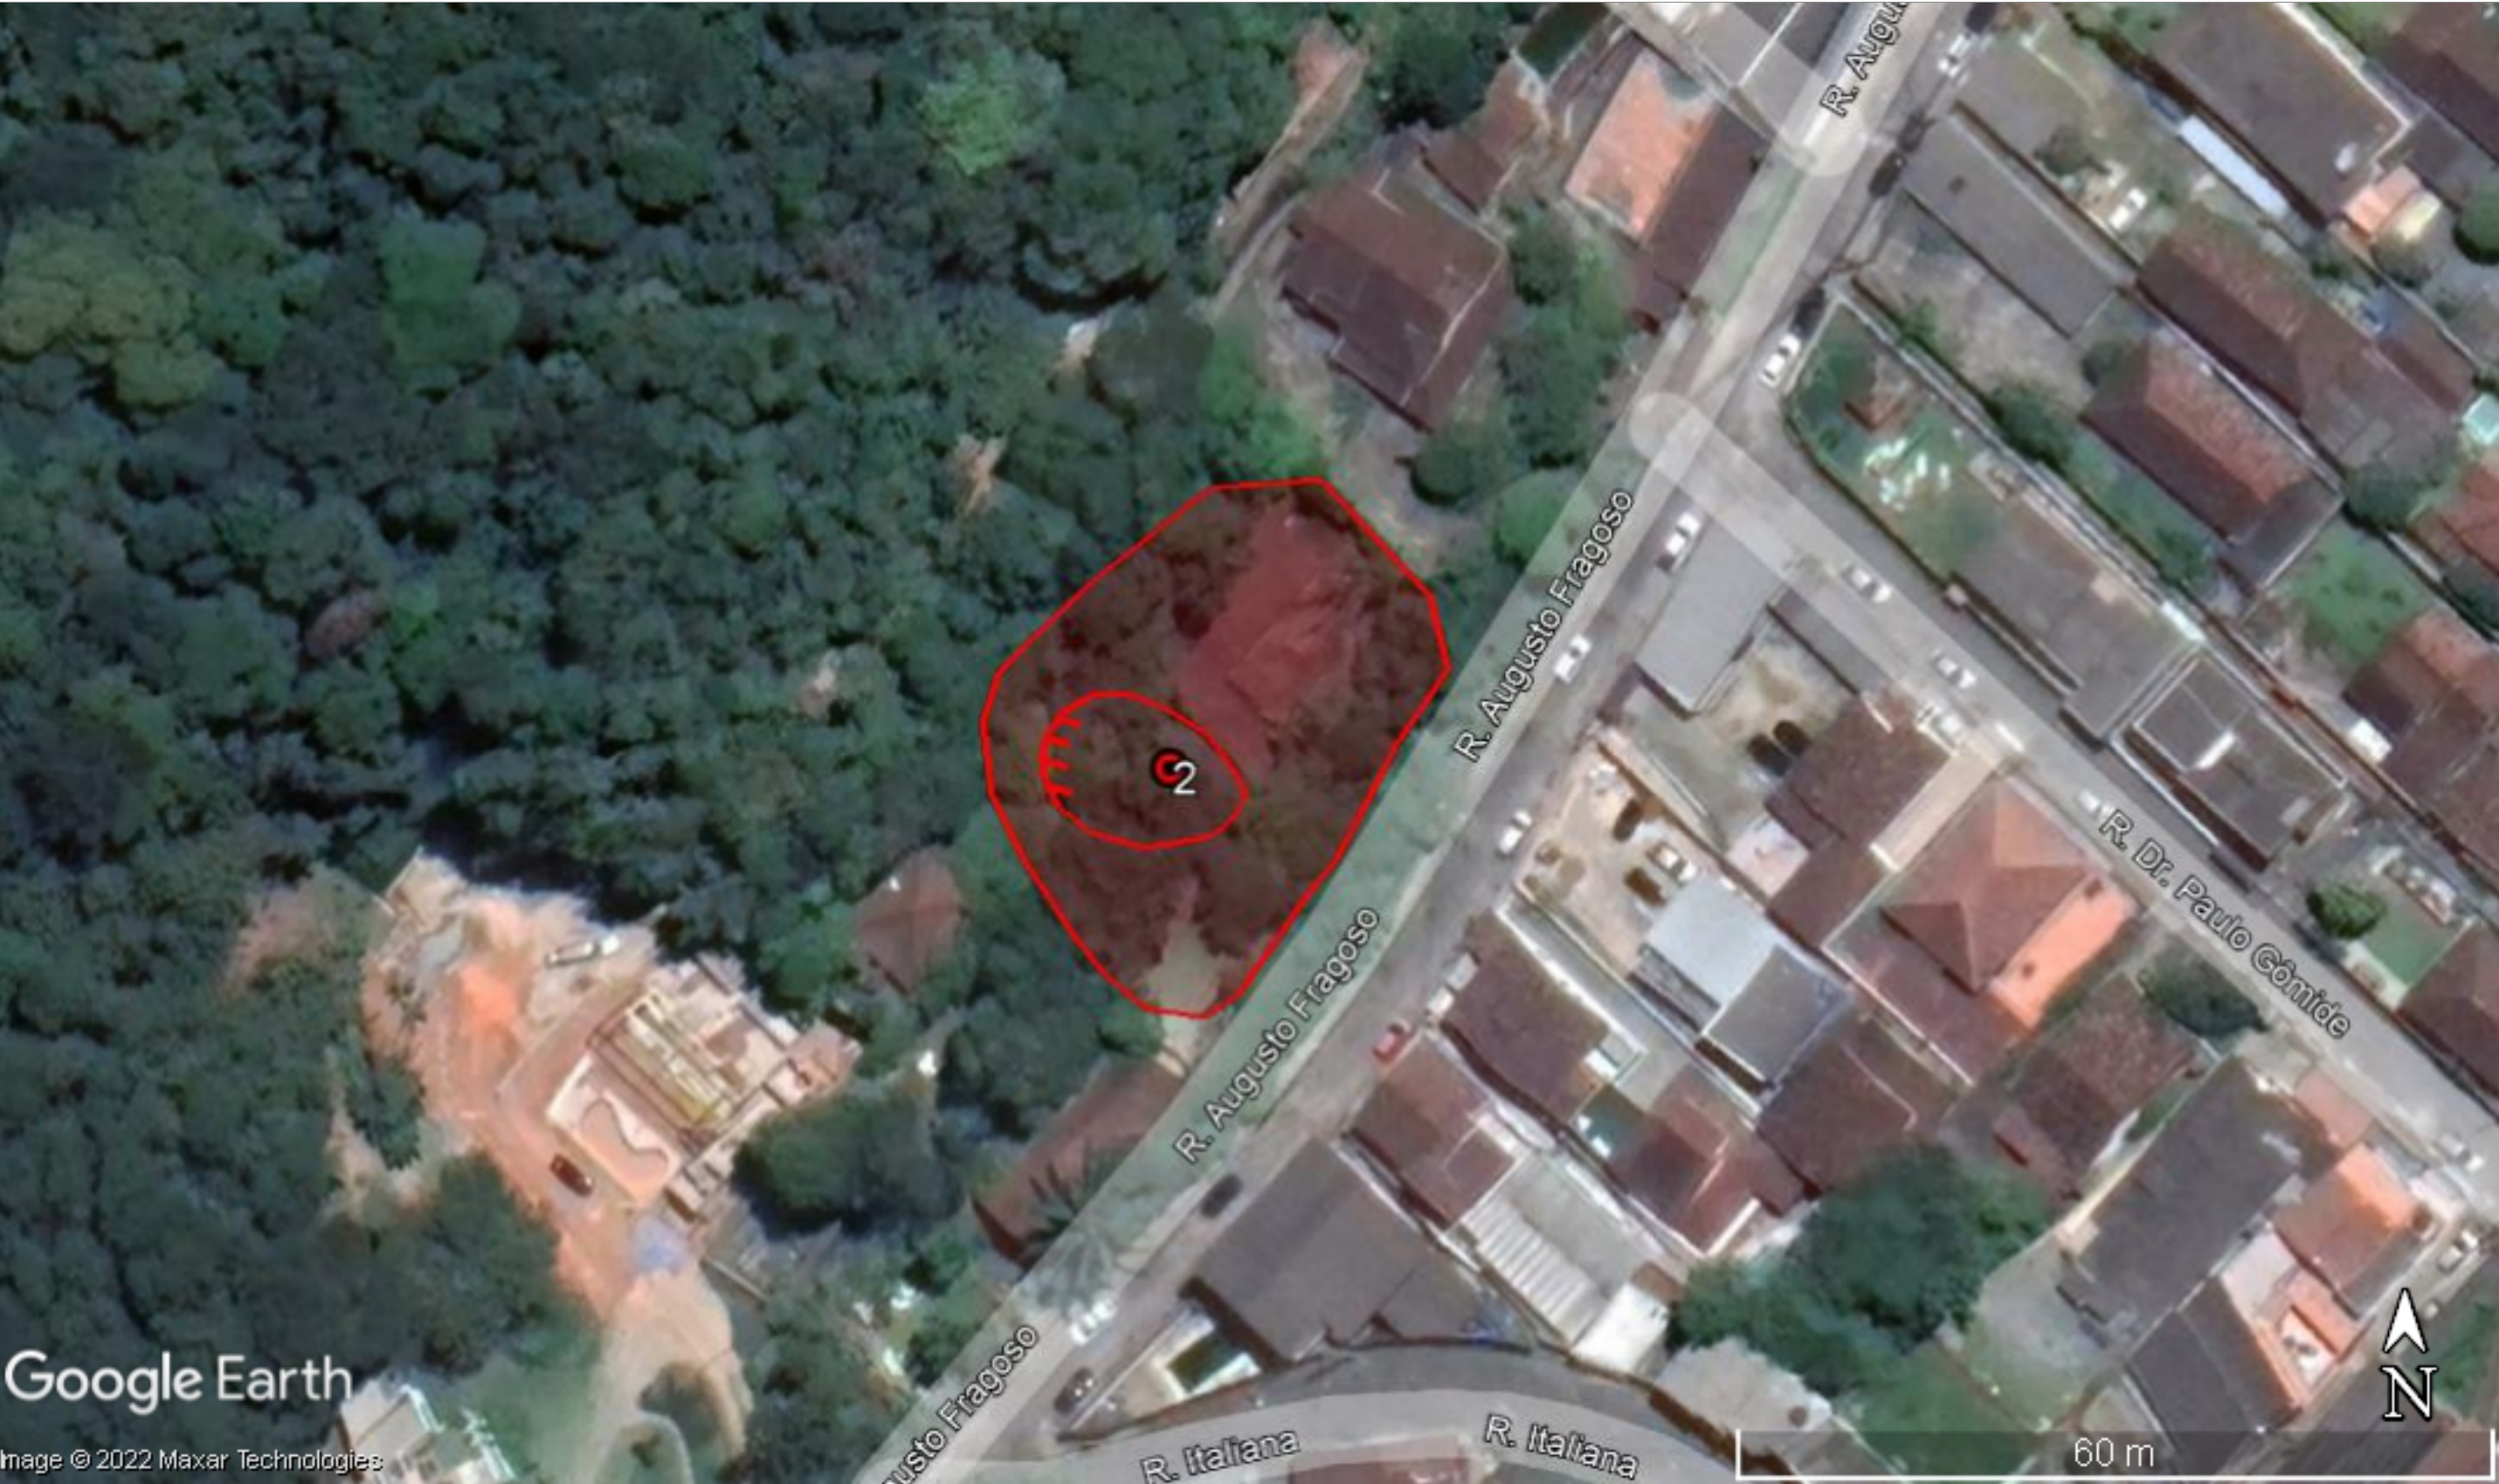
Ocorrência de deslizamento em talude na Rua Augusto Fragoso, nº 230, no dia 15 de fevereiro, sem registro de vítimas. Apenas uma moradia foi danificada, apresentando rachaduras após o impacto lateral do material com sua estrutura.(2a) Deslizamento planar em talude de aproximadamente seis metros de altura, oito metros de extensão e 55-60° de inclinação. O material mobilizado constitui-se de solo, blocos de rocha e vegetação de grande porte. A vegetação do terreno é de grande porte, com presença significativa de bananeiras. O proprietário posicionou duas camadas de lona plástica ao longo da extensão da cicatriz com o intuito de retardar a erosão no talude e relatou que pretende realizar em breve, com o auxílio de um profissional, uma série de obras particulares de contenção para estabilizar o talude. Ainda, também relatou que construiu uma calha de drenagem na crista do talude. O telhado da moradia não apresenta calha em sua extremidade, favorecendo o lançamento de água pluvial no talude à frente da moradia. (2b) Os fundos da moradia estão a cerca de quatro metros de distância de um muro de pedra com drenos existente na base do talude nos fundos do terreno.

Cicatriz de deslizamento

Delimitação da área de risco para interdição e evacuação imediata

Alcance do deslizamento
