**ATENDIMENTOS EMERGENCIAIS EM PETRÓPOLIS**

**MARÇO DE 2022**

**Projeto e fotografia: Equipe NADE / DRM-RJ**

**Deslizamentos no Morro do Esqueleto e região adjacente - Siméria**

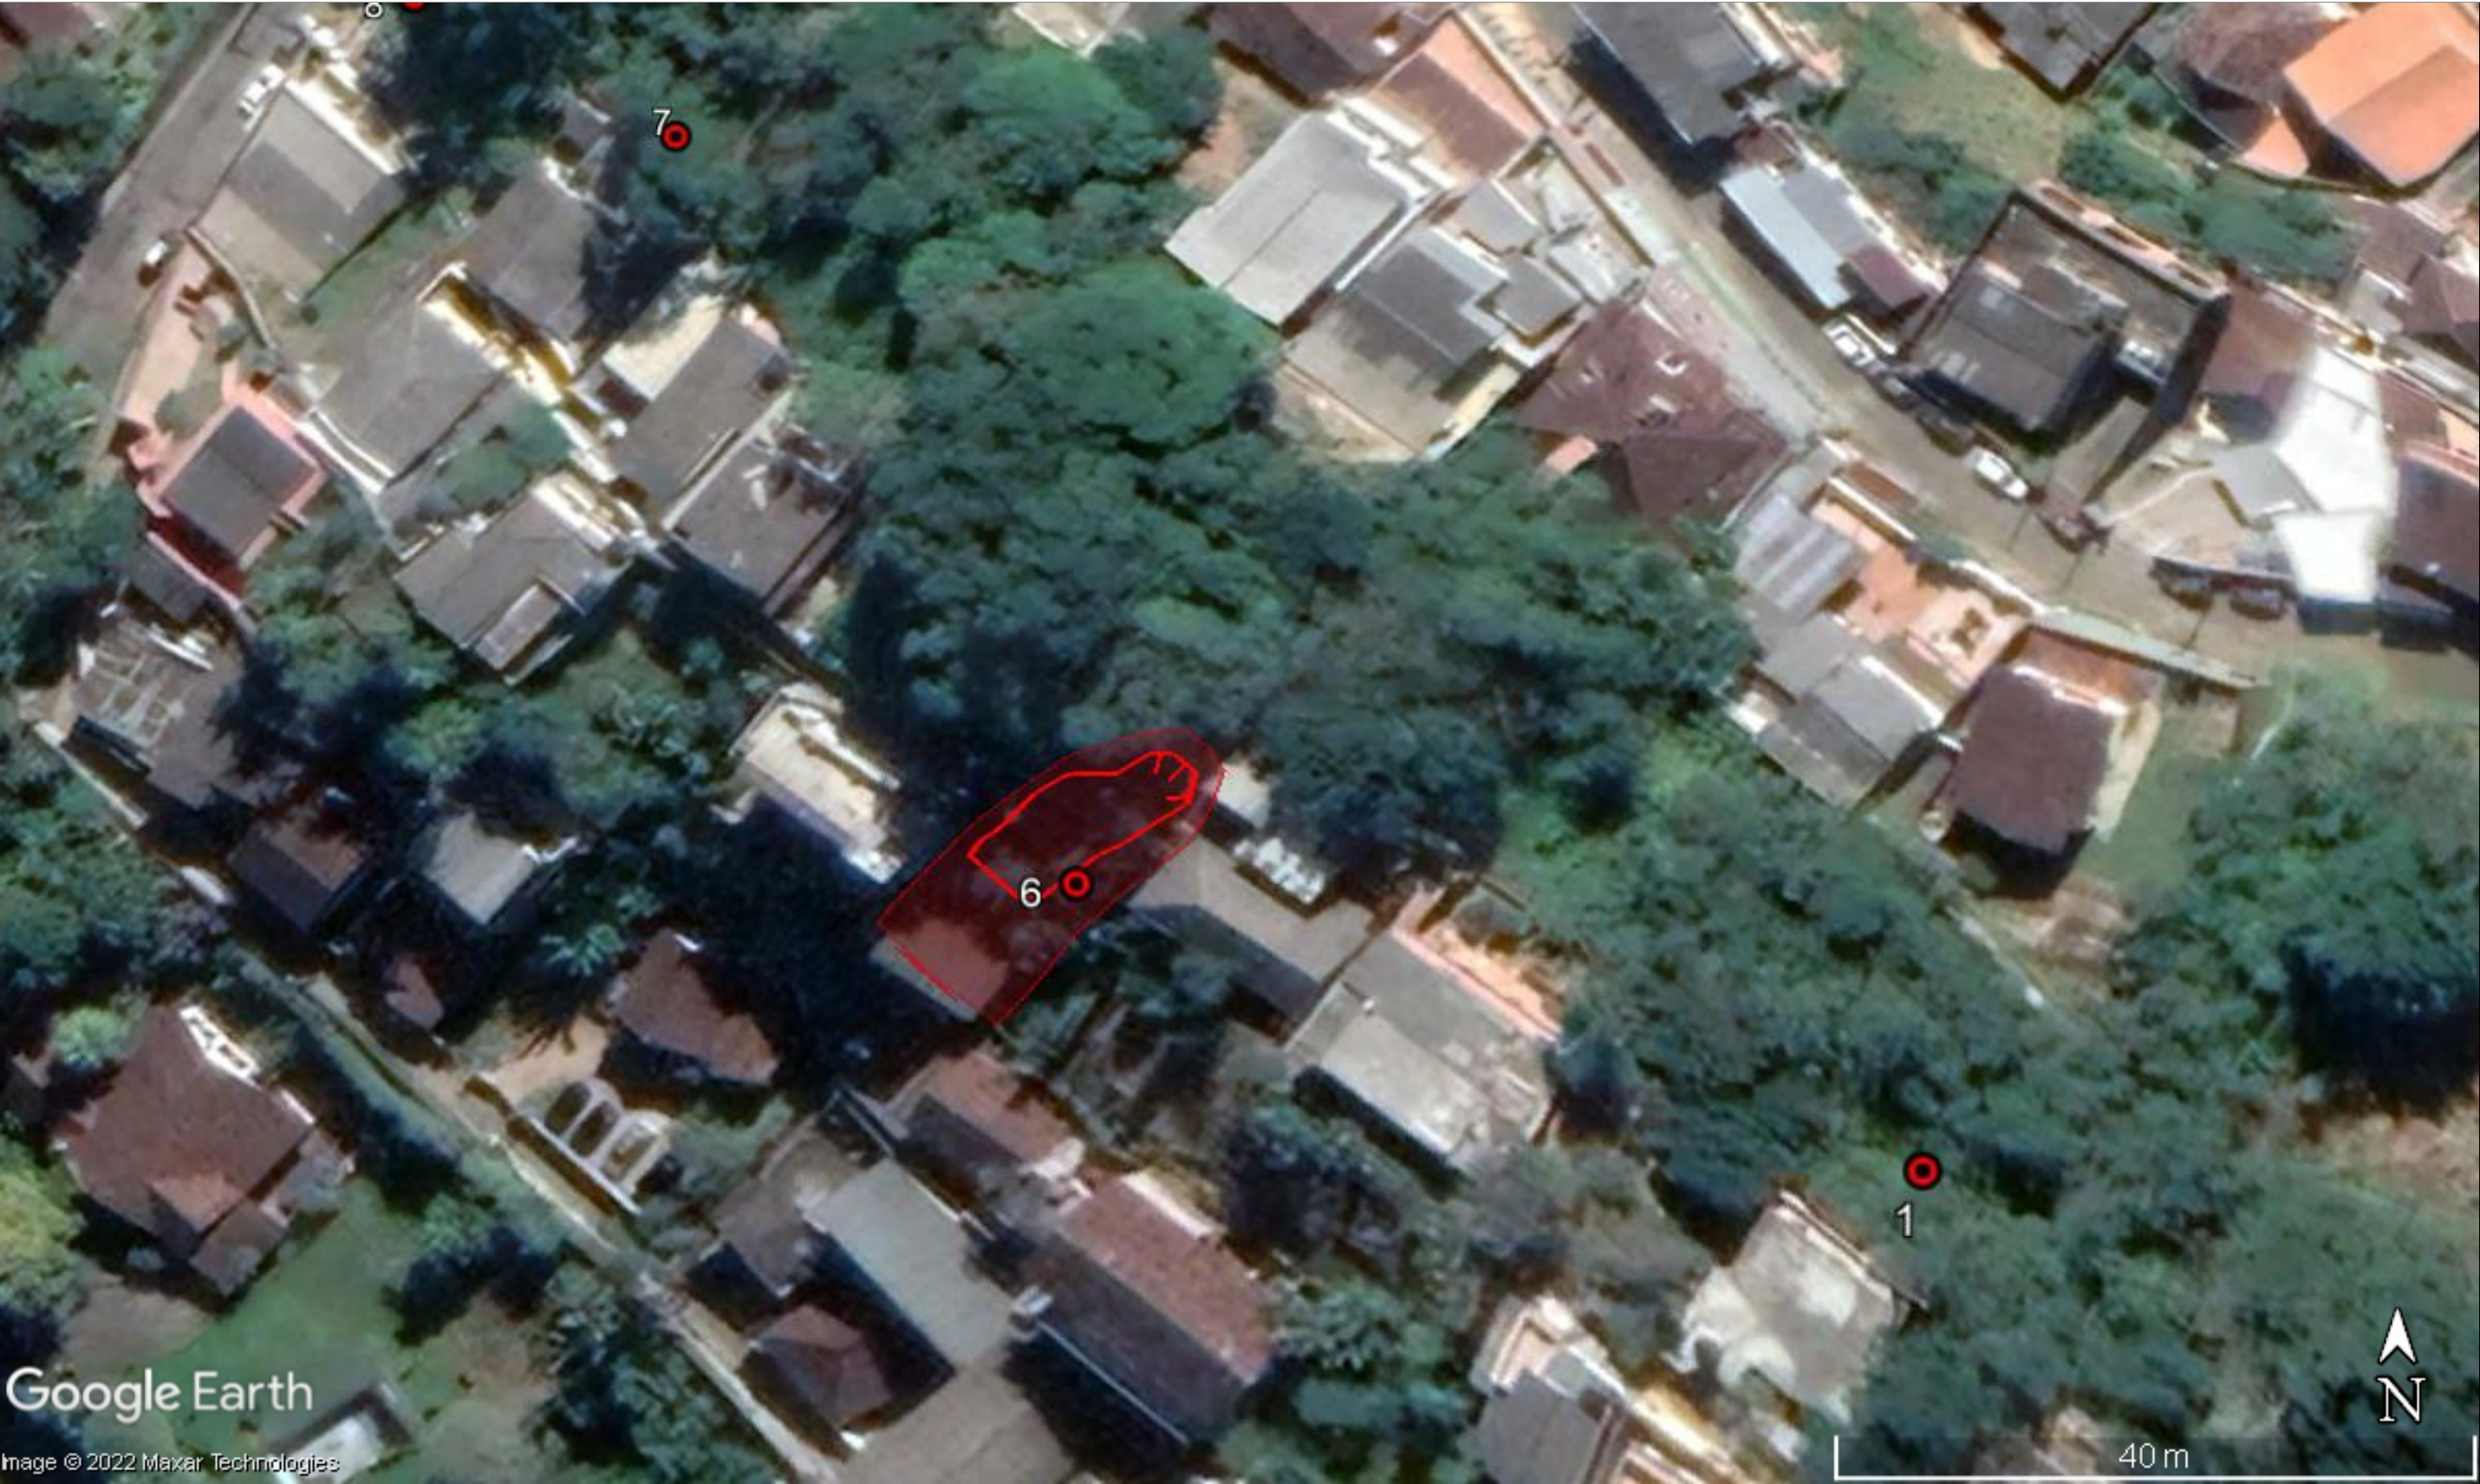
Ocorrência de deslizamento planar de solo residual a montante de residência da Servidão Bazano n 373, lote 1, durante a chuva do dia 20 de março, sem registro de vítimas. (6a) A cicatriz apresenta altura de cinco metros da crista até o patamar da Servidão Pedro Tesch, com extensão total de aproximadamente nove metros de altura, e quatro metros de largura. Os moradores posicionaram uma lona plástica na parte superior da cicatriz com o intuito de retardar a erosão. (6b) O material mobilizado, constituído por solo e vegetação, obstruiu parte da Servidão Pedro Tesch, destruiu parcialmente um muro de divisa e atingiu a área dos fundos da residência a jusante. Embora a ocorrência não tenha destruído a construção, o imóvel está em risco dado a fragilidade da encosta e a evolução do deslizamento. O terreno a jusante da Servidão Pedro Tesch apresenta vegetação de baixo e médio porte e algumas árvores com acentuado grau de inclinação na direção do talude.
