ATENDIMENTOS EMERGENCIAIS EM PETRÓPOLIS

MARÇO DE 2022

Deslizamentos no Morro do Esqueleto e região adjacente - Siméria

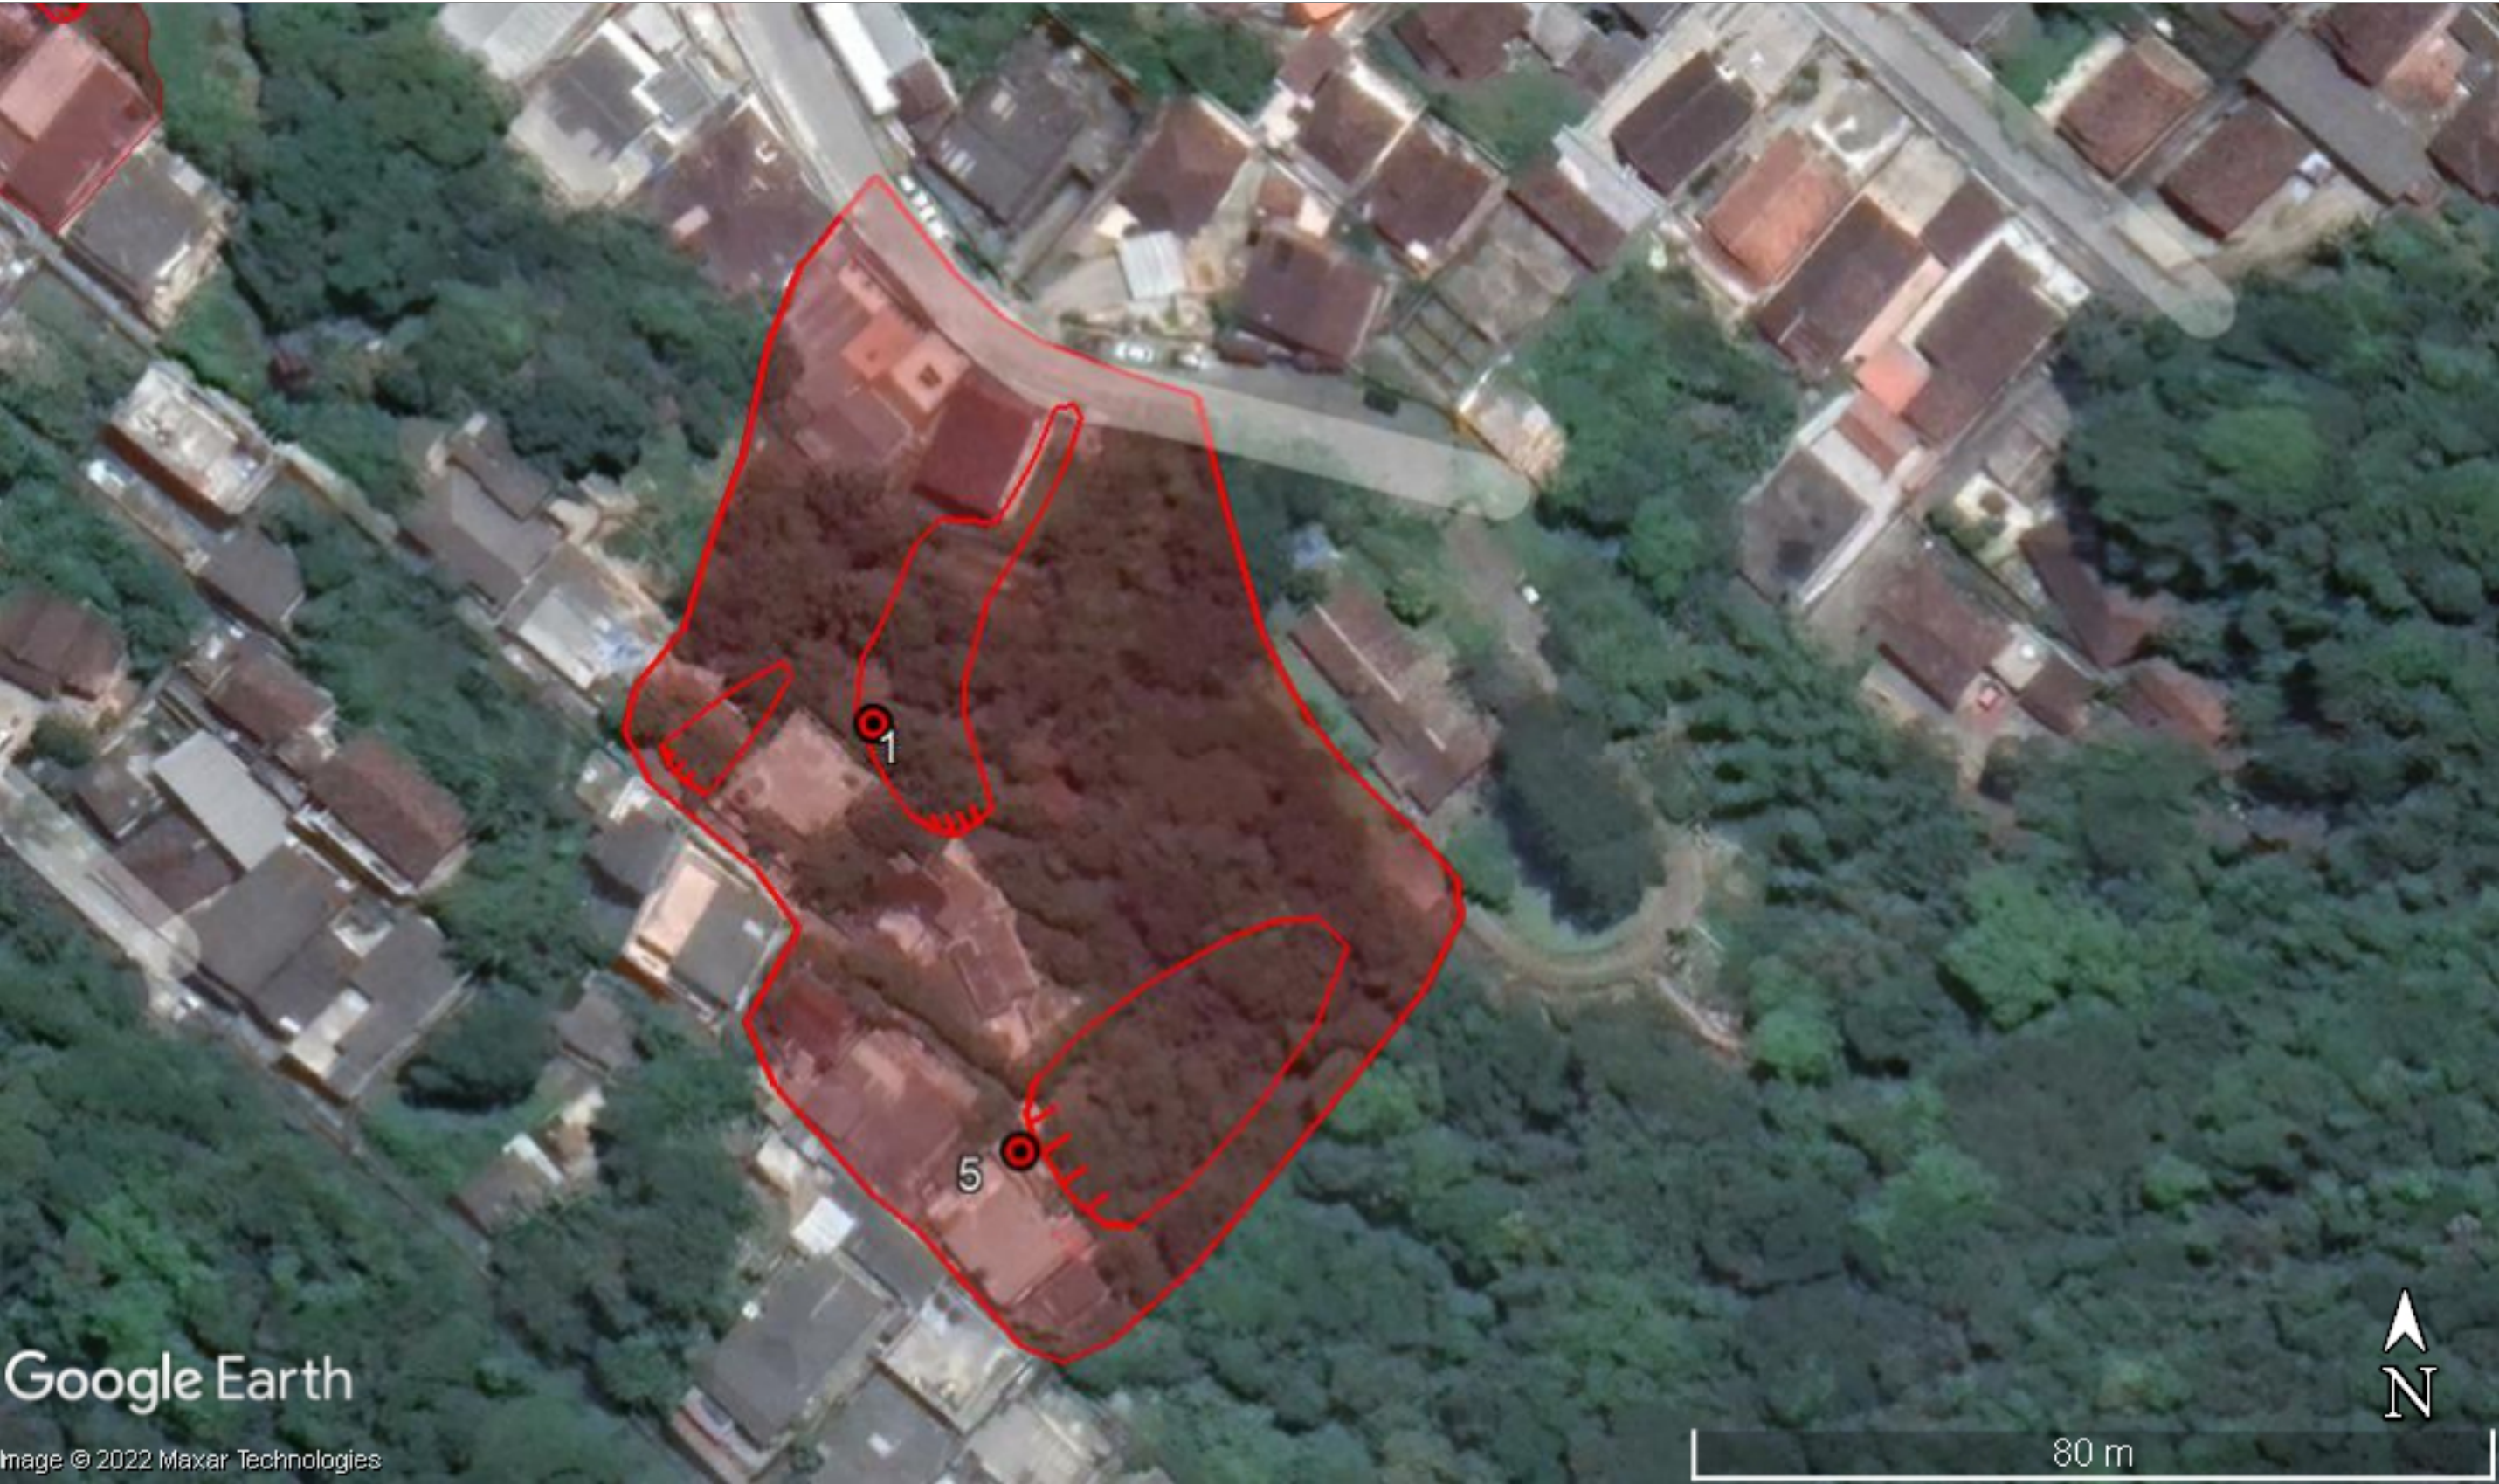
Ocorrência de deslizamentos planares que ocorreram na encosta a montante da Rua Italiana, sem registro de vítimas.

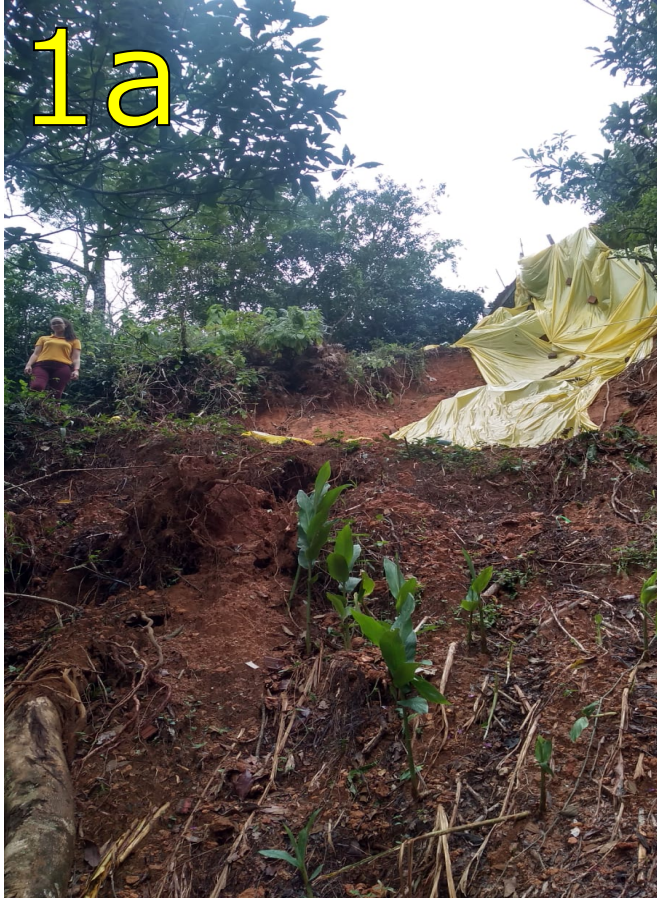
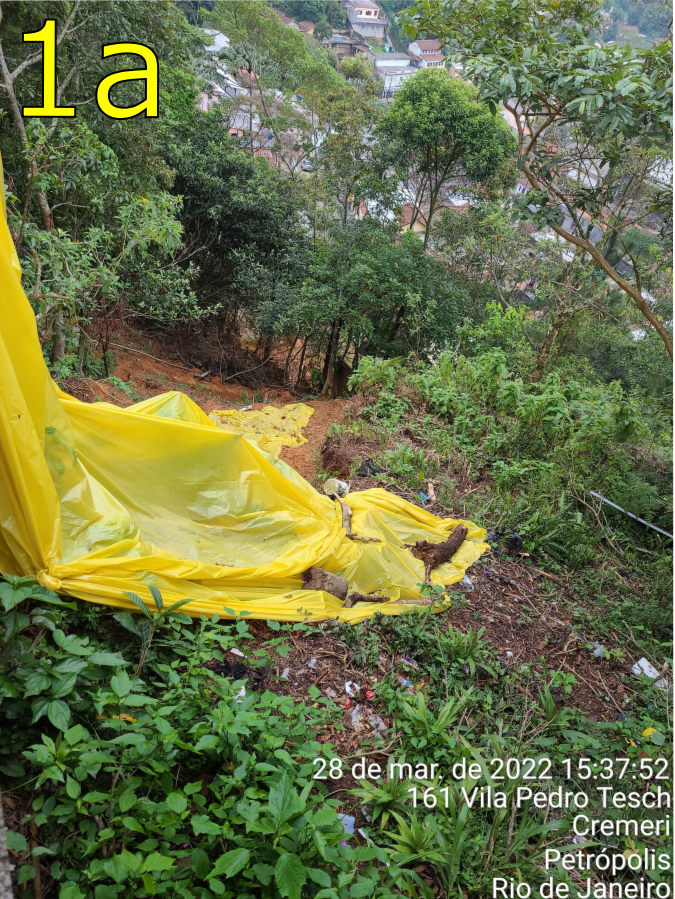
(1a) O movimento de massa que ocorreu no dia 15 de fevereiro de 2022 atingiu o imóvel localizado na Rua Italiana, nº 136, destruindo parcialmente o muro de divisa com o terreno a montante. A residência apresenta muro de contenção na base do talude e mais de quatro metros de distanciamento deste. Foi identificado que o deslizamento planar tem, da crista até o muro de divisa, em torno de 25 metros de altura, extensão lateral de cinco metros e 65º de inclinação. O material transportado é constituído por solo e vegetação de grande porte. O terreno adjacente à cicatriz apresenta árvores de grande porte inclinadas em direção ao talude, podendo indicar instabilidade e possível evolução lateral do processo. Há uma residência na crista da cicatriz do deslizamento que pode ser destruída com a evolução a montante do processos erosivo da encosta. O local apresenta presença significativa de bananeiras nas encostas. (1b) Foi observada outra cicatriz de deslizamento em talude de corte próximo à residência atingida, apresentando altura de três metros, dois metros de extensão e 70º de inclinação. Esses dois processos descritos (1a e 1b) culminaram em um movimento de massa que ganhou alcance até a Rua Italiana, com transporte de solo e vegetação de médio a alto porte. Lonas plásticas foram posicionadas nas duas cicatrizes com o intuito de retardar a erosão.

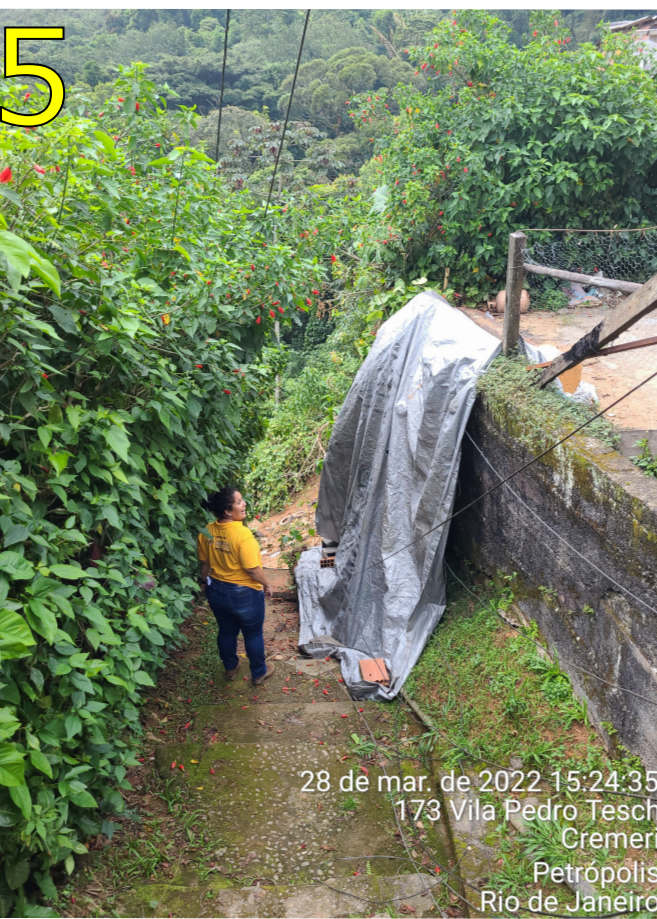
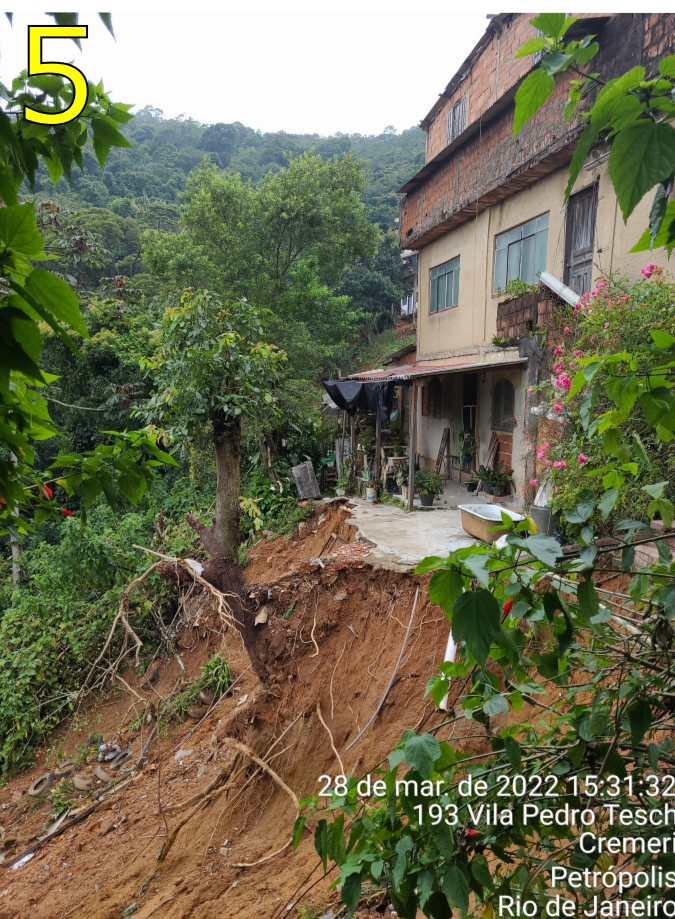
(5) O deslizamento que ocorreu no dia 20 de março, a jusante do imóvel localizado no final da Servidão Pedro Tesch, destruiu um imóvel abandonado, o acesso e a área externa da residência de três pavimentos localizada na crista do talude, além de descalçar parte do muro da residência adjacente. Não foi possível observar o alcance do deslizamento devido à impossibilidade de acesso às residencias. O material transportado é constituído de solo, vegetação e entulhos. O telhado da residência a montante da crista não apresenta calha, contribuindo para o lançamento de águas pluviais sobre a face do talude durante períodos chuvosos.
