**ATENDIMENTOS EMERGENCIAIS EM PETRÓPOLIS**

**MARÇO DE 2022**

**Deslizamentos no Morro do Esqueleto e região adjacente - Siméria**

**Projeto e fotografia: Equipe NADE / DRM-RJ**

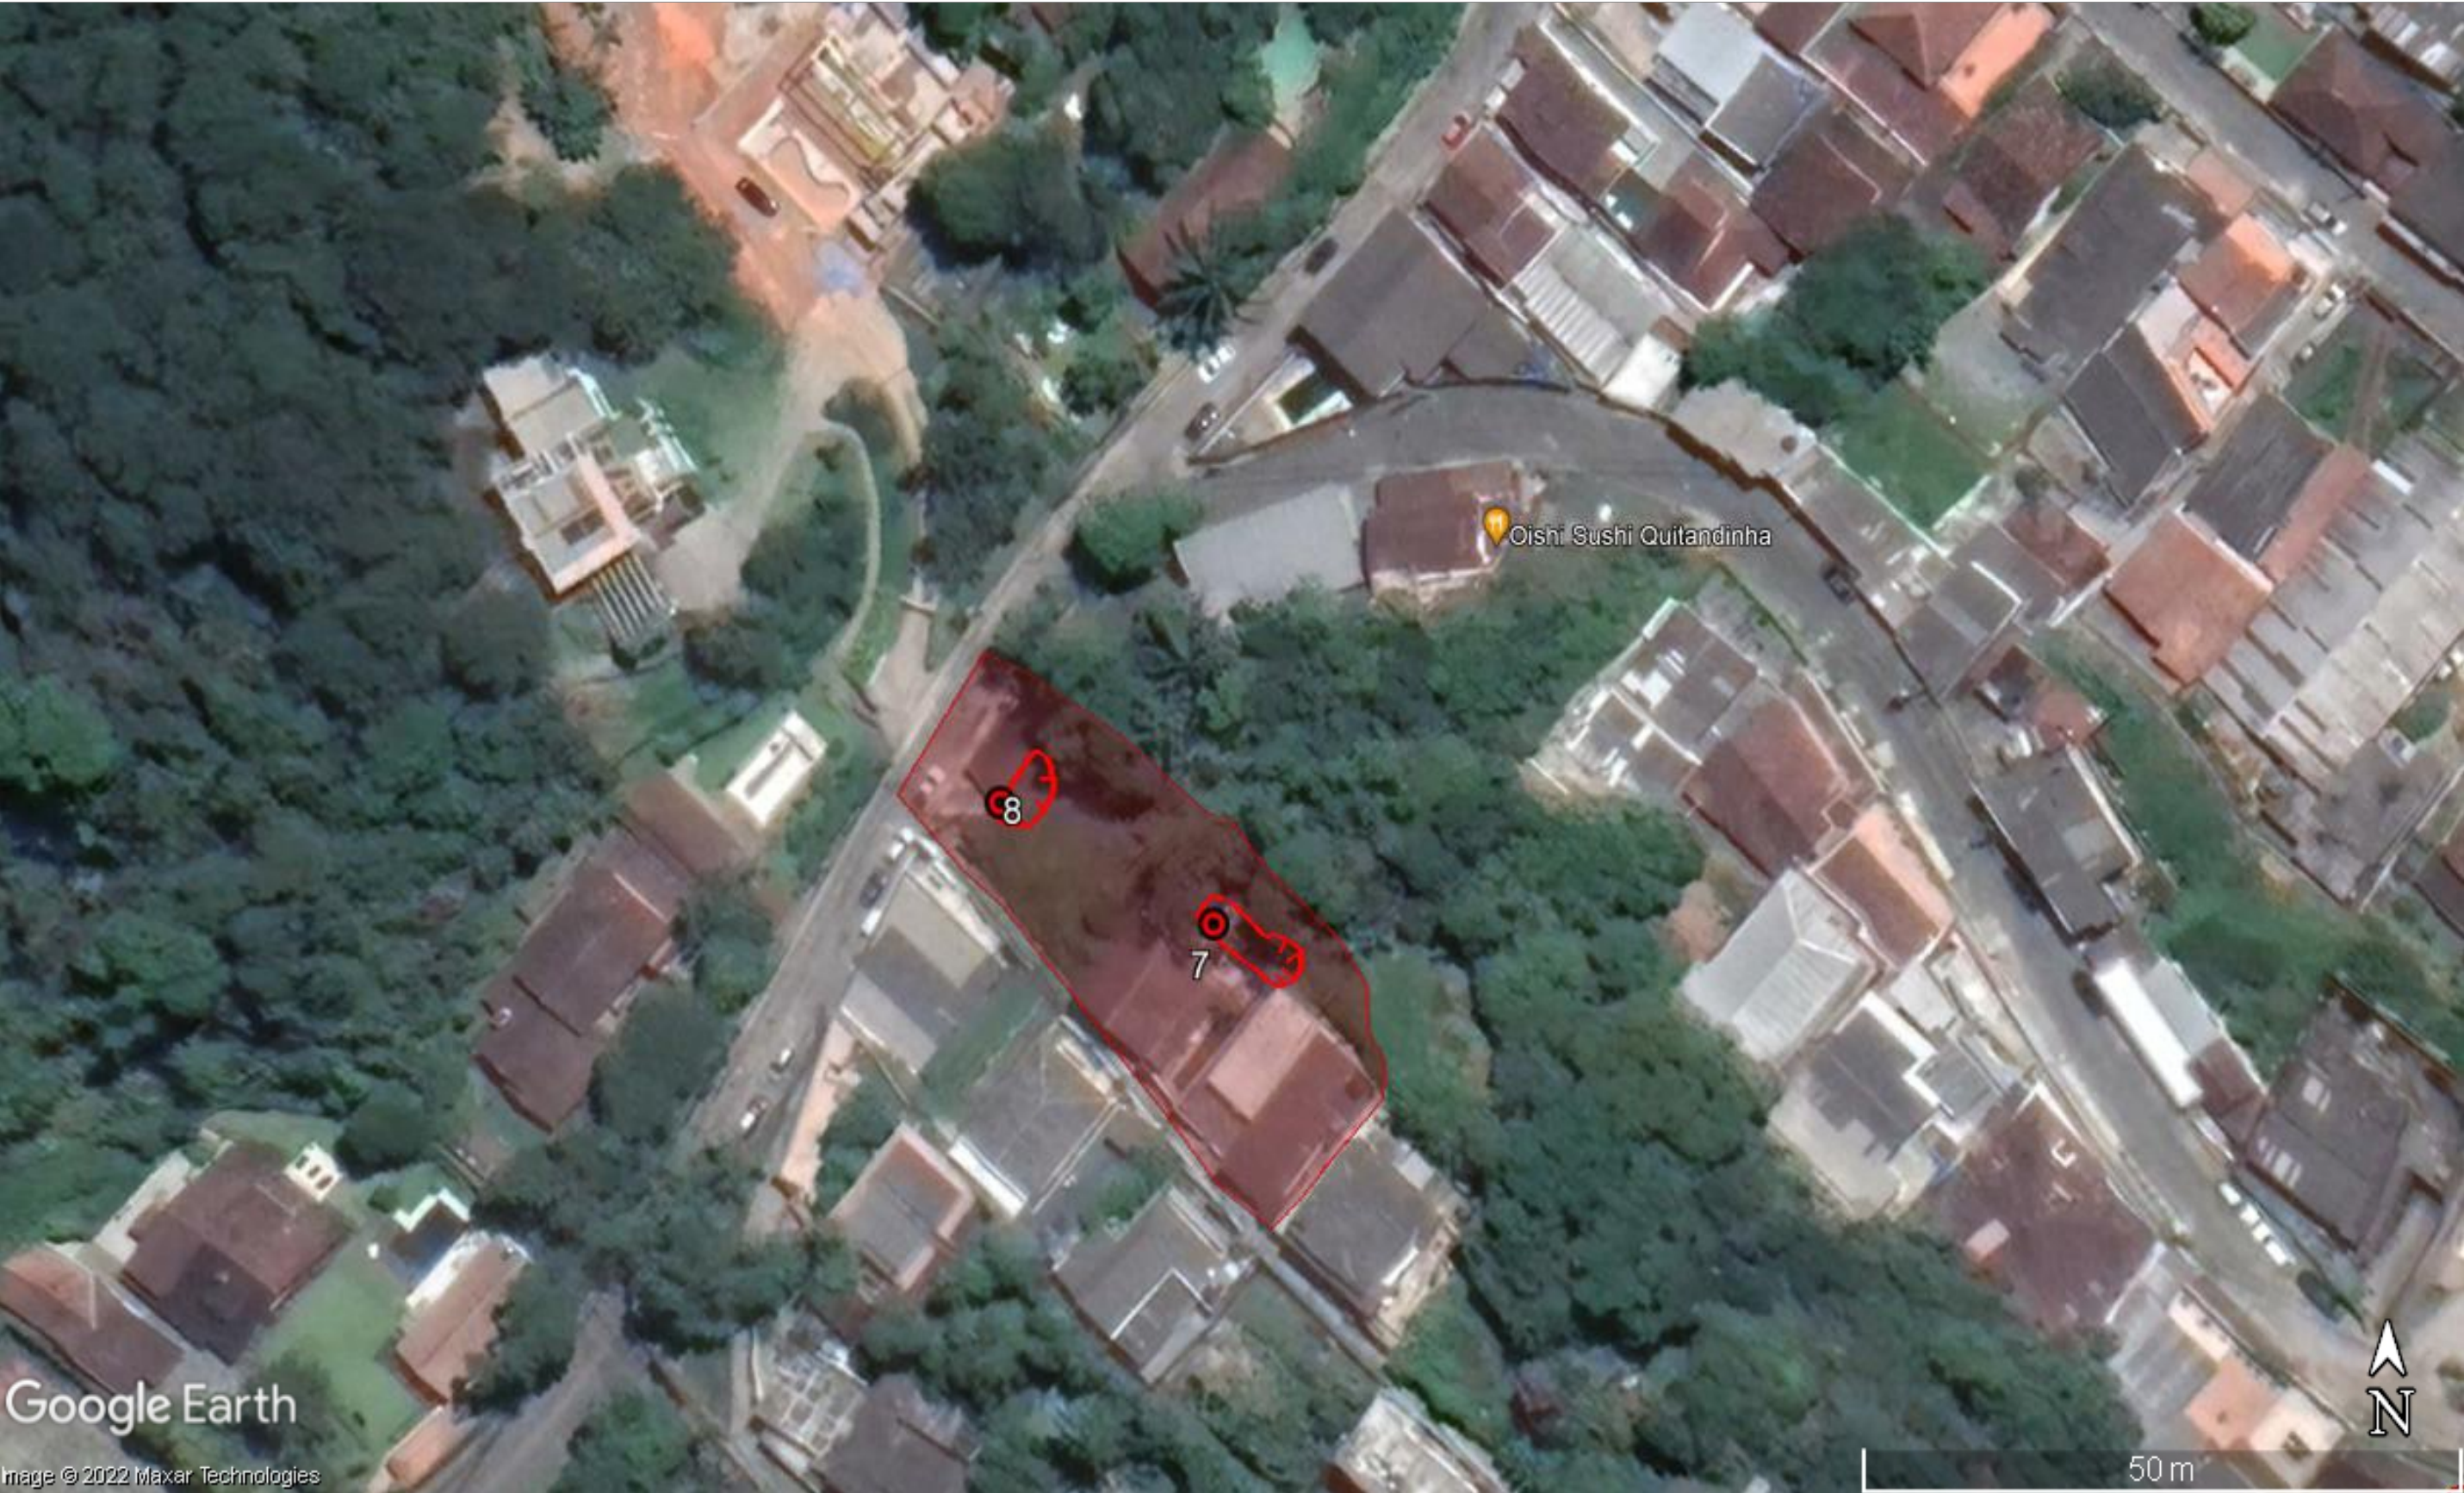
Ocorrência de deslizamentos planares de solo residual identificados a montante da Rua Augusto Fragoso, acesso pela Servidão Pedro Tesch.

(8) O deslizamento que ocorreu nos fundos da garagem tem aproximadamente quatro metros de altura e extensão de seis metros. Embora a ocorrência não tenha destruído a construção, a estrutura está em risco. O terreno apresenta diversas trincas a montante da crista da cicatriz e vegetação rasteira. (7) O imóvel a montante foi atingido por um deslizamento planar que ocorreu na lateral do imóvel e atingiu o anexo onde funcionava a confecção de roupas da residente. A primeira ocorrência de deslizamento ocorreu em janeiro de 2022, onde os moradores relataram que havia trincas no solo e árvores inclinadas. No dia 15 de fevereiro houve outro deslizamento planar que atingiu parcialmente o imóvel. No dia 20 de março o processo evoluiu lateralmente, destruindo parcialmente o anexo. O movimento de massa que ocorreu lateralmente ao imóvel 349C apresentou altura de aproximadamente sete metros e extensão lateral de cinco metros, com vegetação de médio a alto porte. Moradores posicionaram lona plástica na crista da cicatriz com o intuito de retardar a erosão. Não houve vítimas no local.
