#### ATENDIMENTOS EMERGENCIAIS EM PETRÓPOLIS

ABRIL DE 2022

#### Deslizamento na Rua Zenóbio Possato - Chácara Flora

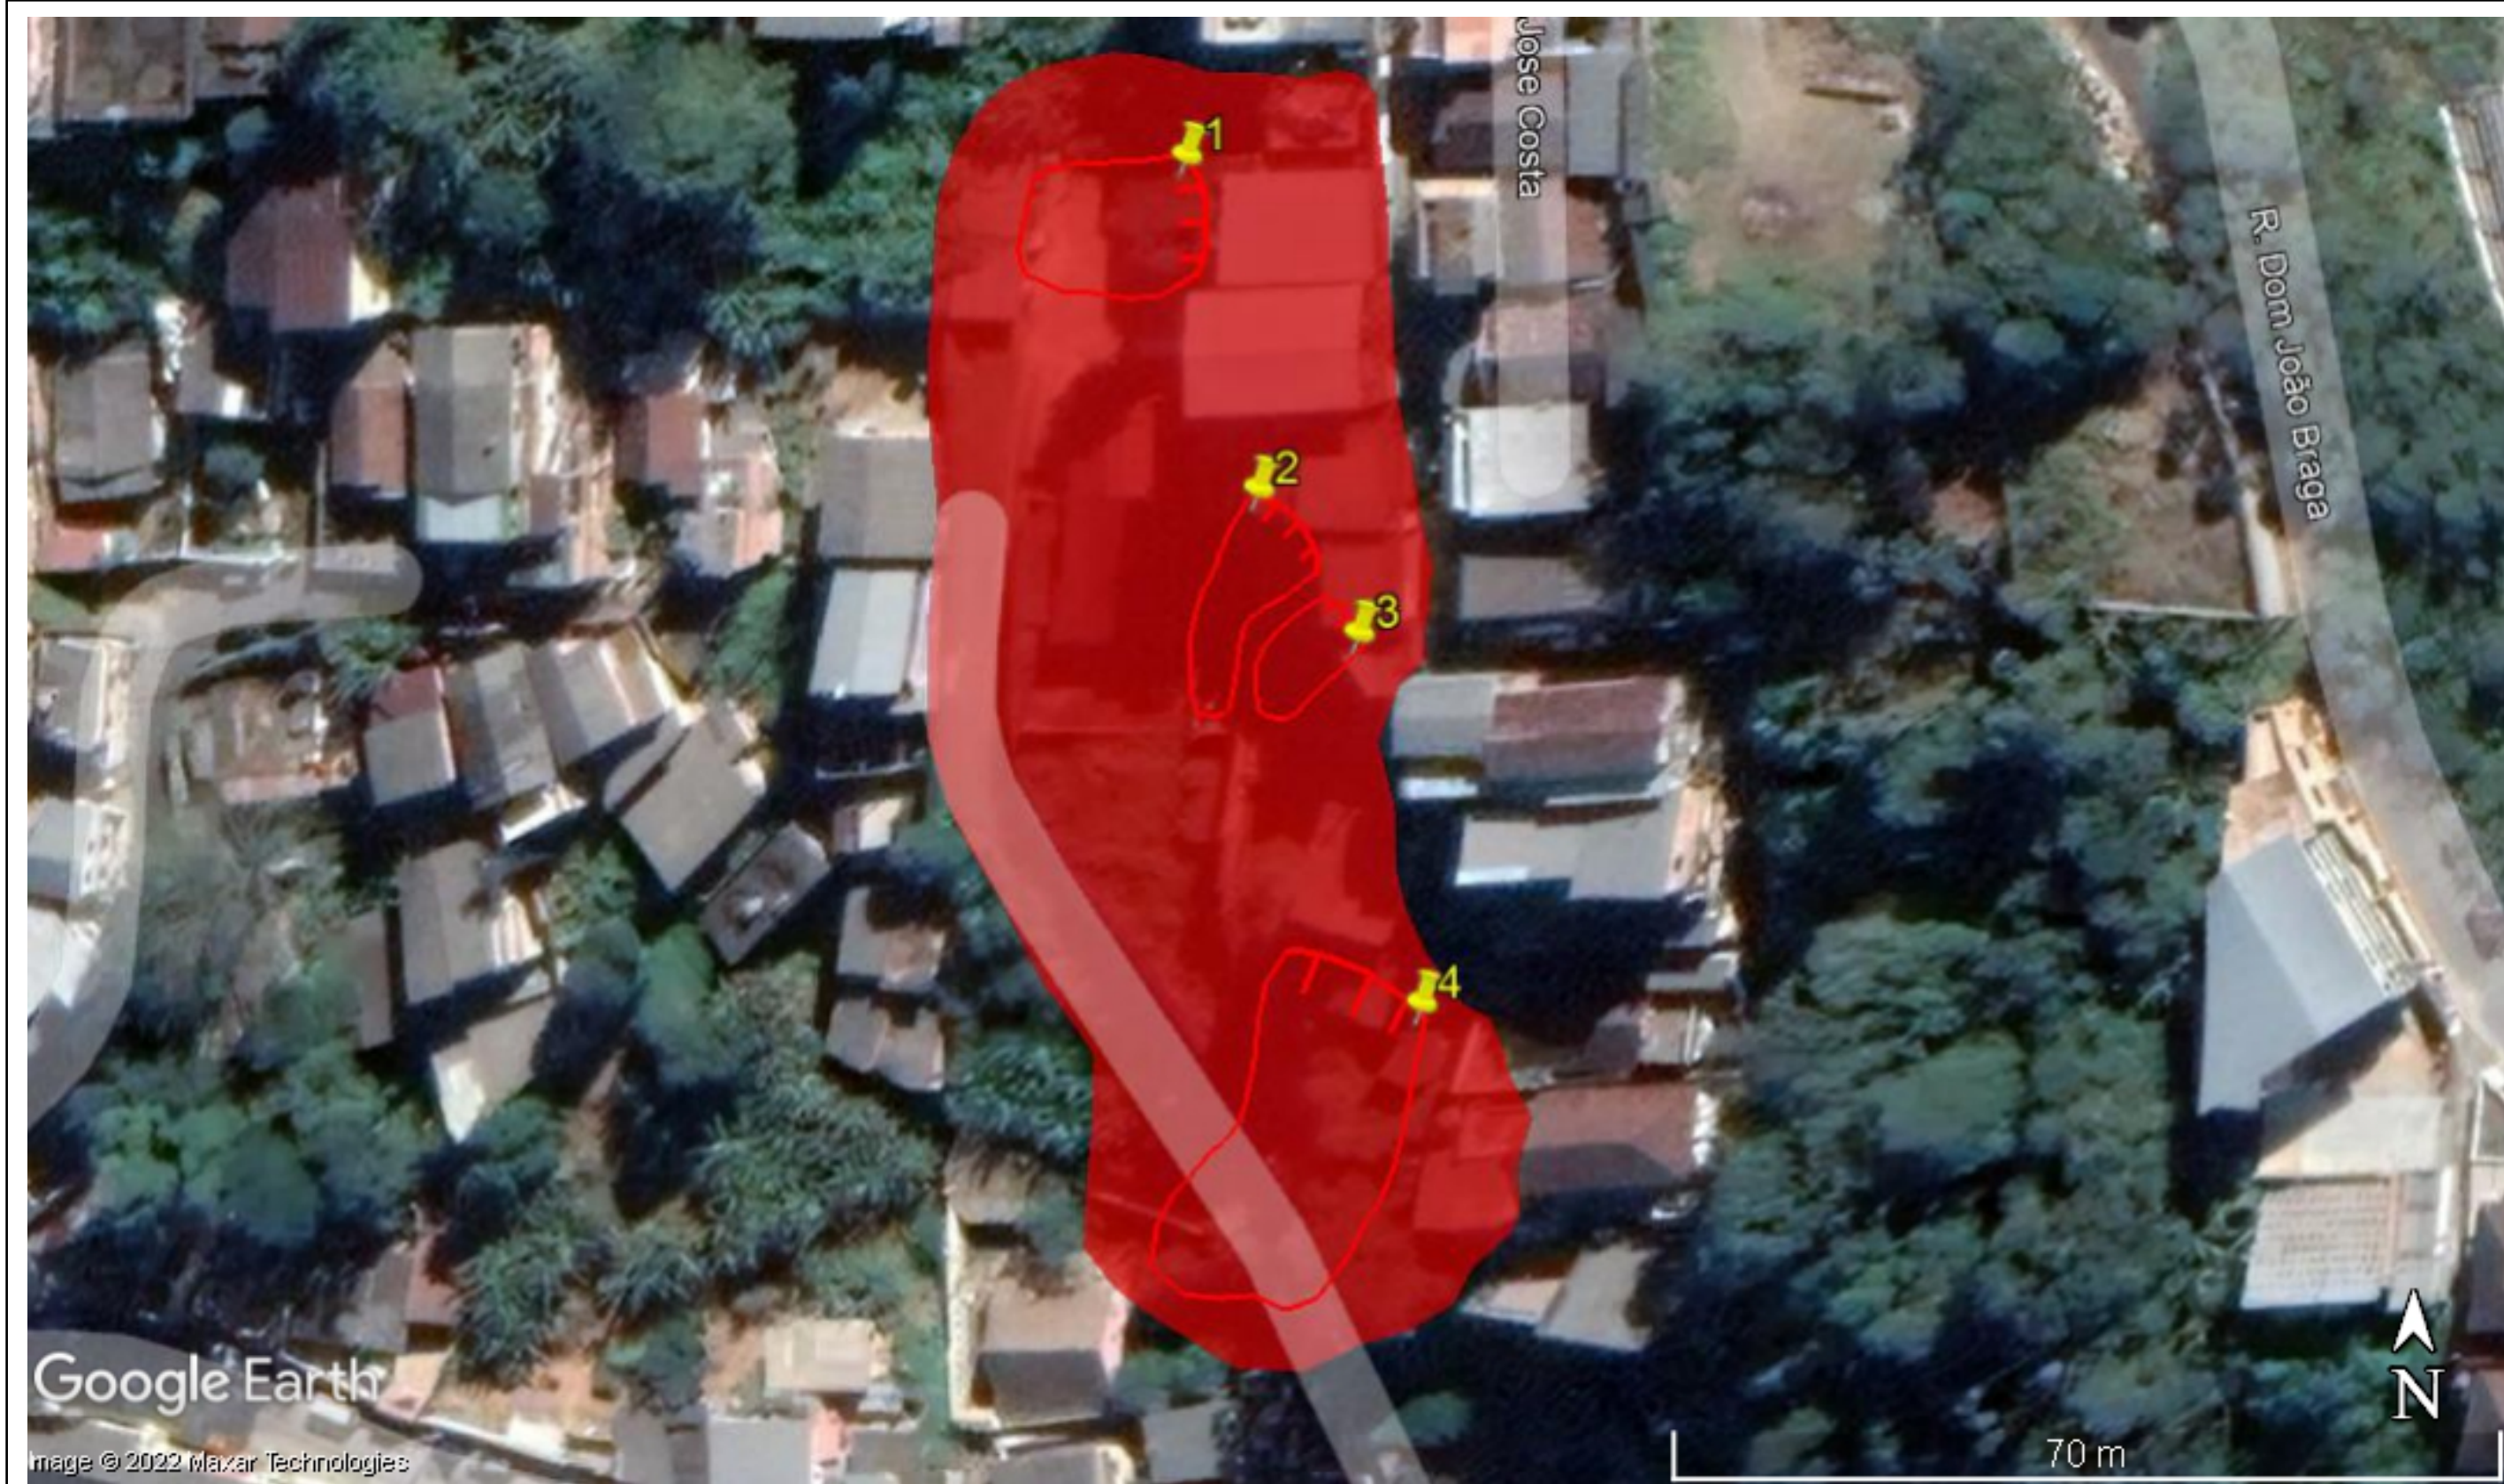
A presente vistoria foi realizada no dia 13/04/2022 na rua Zenóbio Pozzato número 146 e 150, foram observados no momento desta, quatro pontos de rompimento no topo do talude de corte das construções, ocorridos no dia 15/02/2022, sem registro de vítimas e feridos. (1) Ocorrência de deslizamento planar de solo possivelmente agravado pelo peso de uma árvore de grande porte (abacateiro) presente no talude. Apresenta dimensões de 15 metros de altura por 5 metros de extensão lateral. Atingiu parte da estrutura externa de uma edificação a montante, avançando e derrubando um muro a jusante e atingindo um carro. A casa da lateral direita da cicatriz apresenta um muro de contenção onde há uma rachadura em toda sua extensão e encontra-se amparado por vigas de madeira. (2-3) Ocorrência de duas cicatrizes de deslizamento, separadas por uma pequena porção de solo com vegetação rasteira. A movimentação de massa atingiu parcialmente a casa a jusante e a base da casa a montante foi afetada, estando amparada por vigas de madeira. Apresenta dimensões variando de 8-10 metros de altura e 10 metros de extensão lateral. (4) A montante do número 150, ocorreu um deslizamento planar de solo residual com aproximadamente 10 metros de altura e 7 metros de extensão lateral. Atingiu três casas a montante e uma a jusante, avançando pela via de acesso e derrubando um muro e parte da estrada, atingindo uma casa a jusante da R. Zenobio Pozzato. Também foram observadas feições erosivas indicativas de um fluxo de drenagem. O polígono de risco remanescente da área visitada engloba as edificações que poderão ser afetadas em novos eventos.
