**ATENDIMENTOSEMERGENCIAIS EM PETRÓPOLIS**  
**ABRIL DE 2022**

**Deslizamentos na rua Dr. Henrique Castrioto - Castelânea**

**Projeto e fotografia: Equipe NADE / DRM-RJ**  
Data da elaboração: 19/04/22

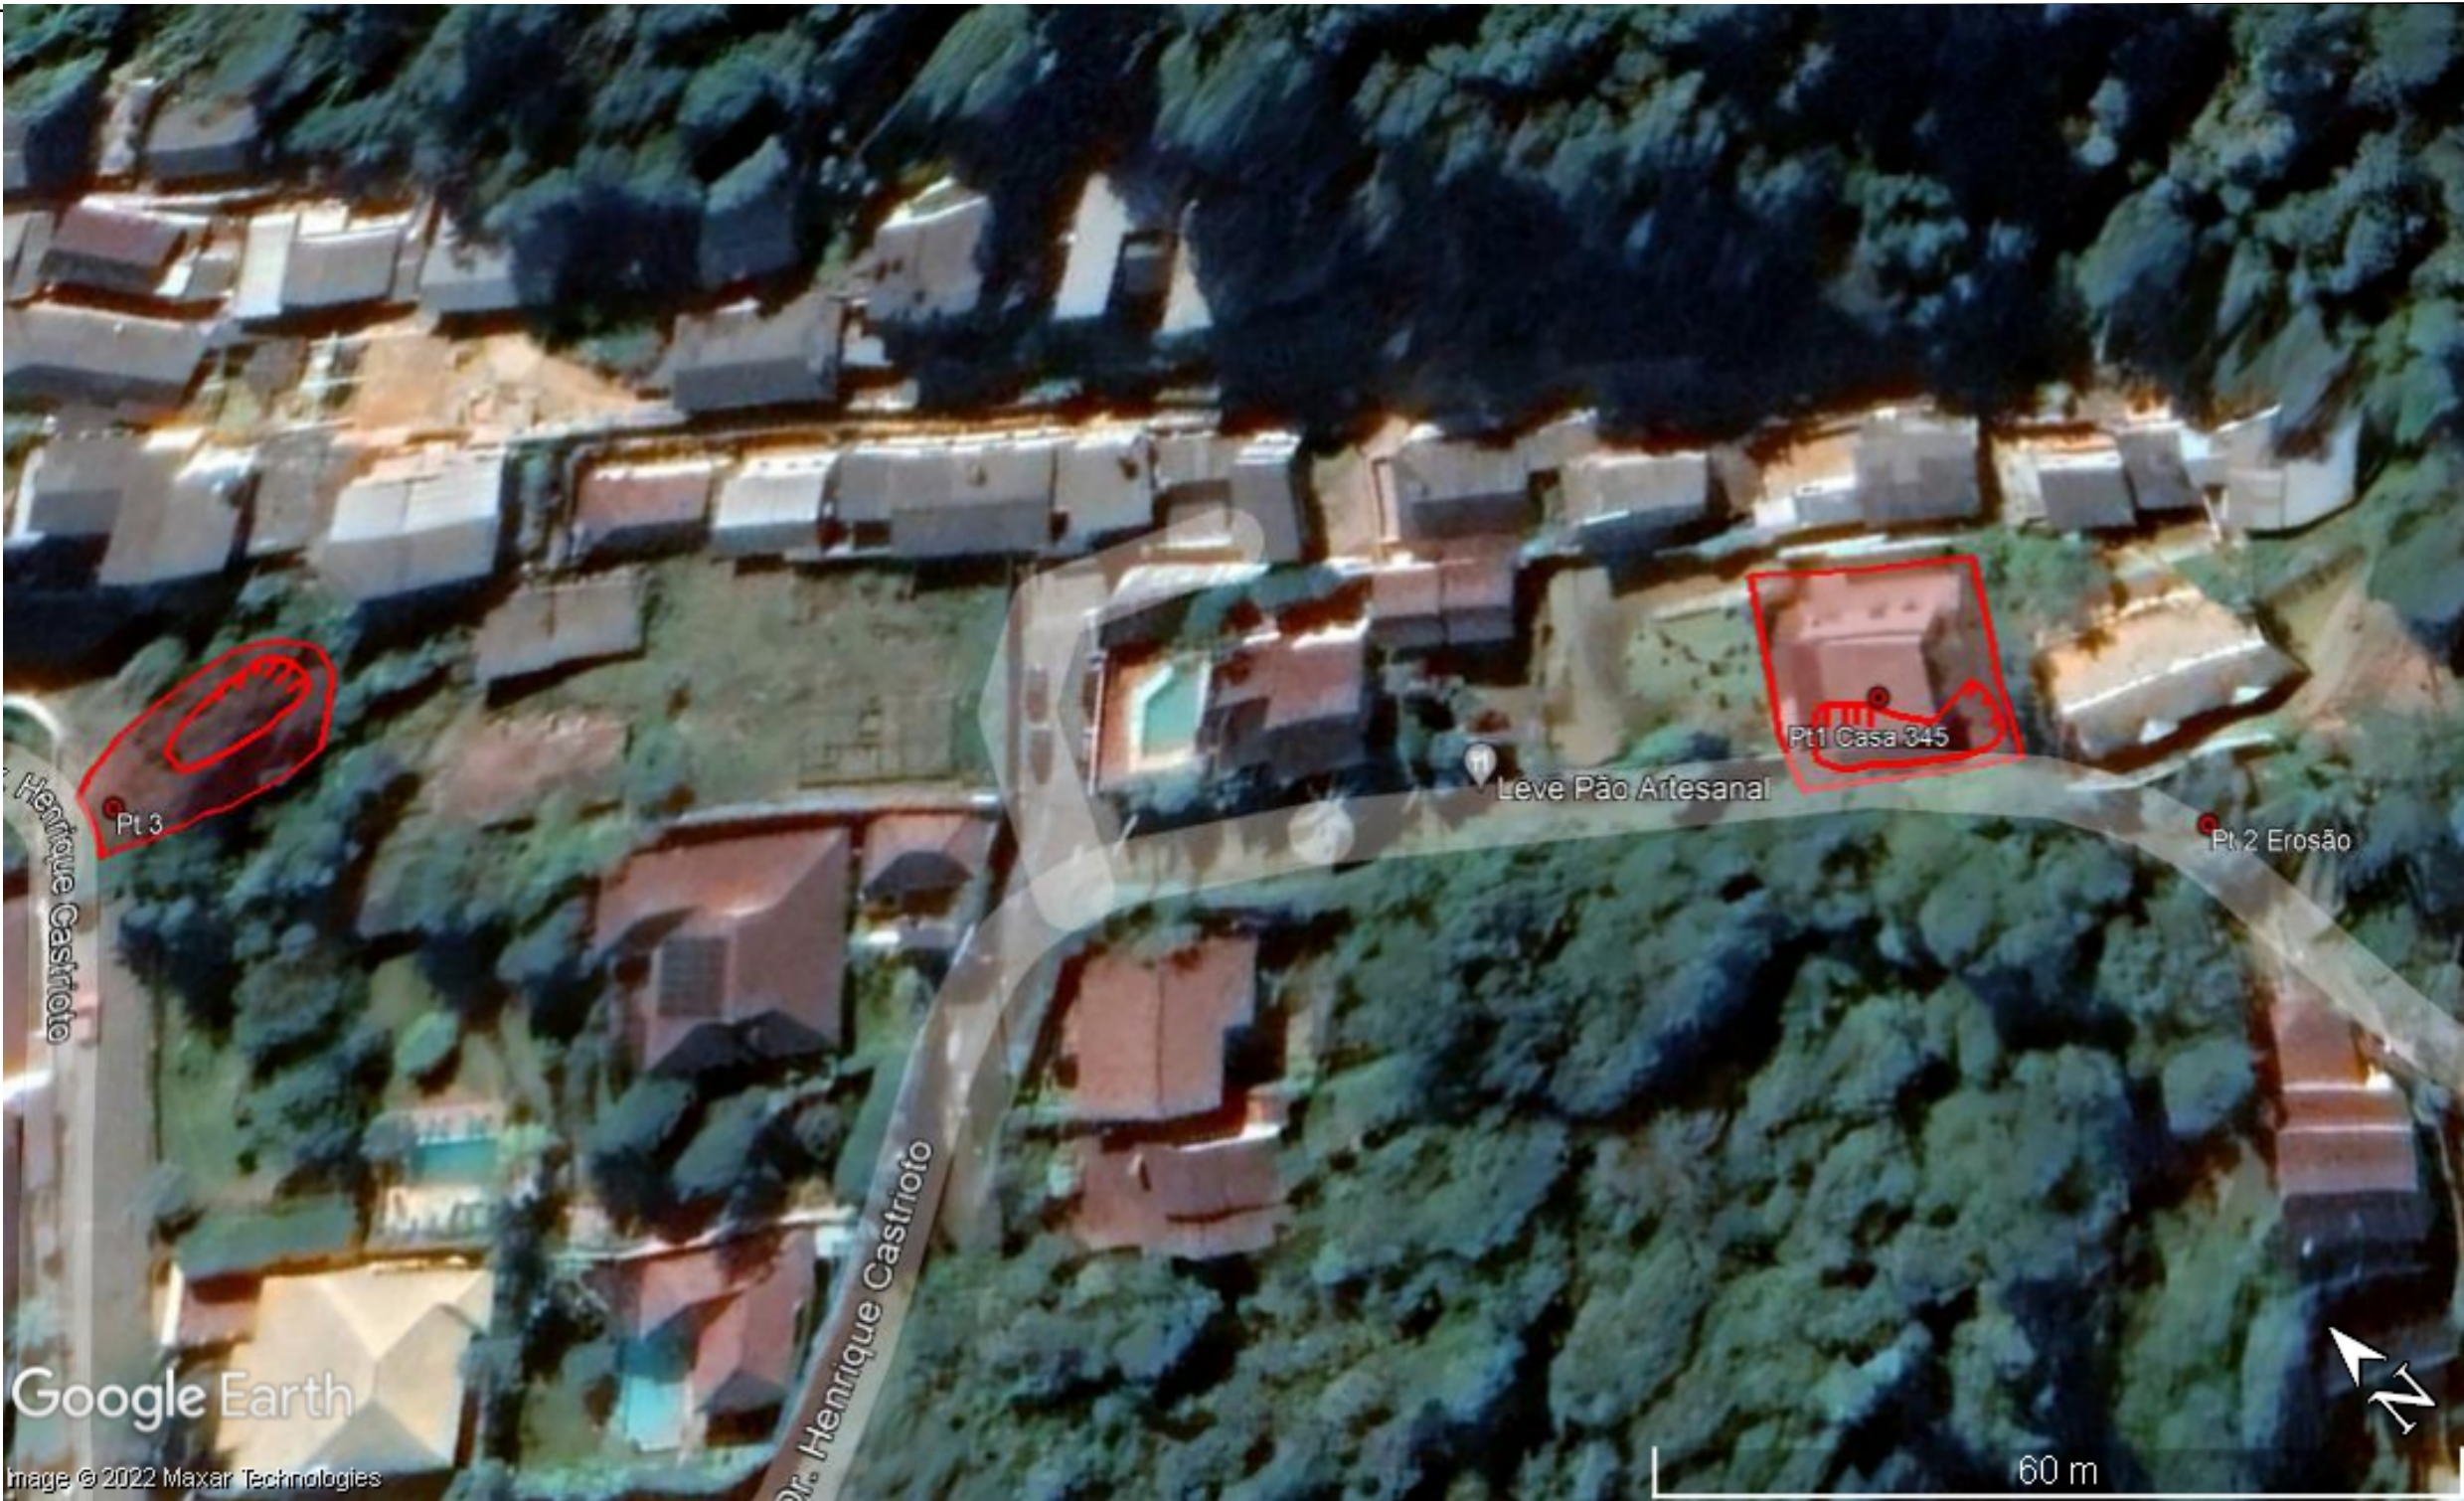
(1) Rua Dr. Henrique Castrioto, nº 345. Ocorrência de deslizamento planar que destruiu parcialmente um dos pilares de sustentação da residência e uma pequena escada de acesso à propriedade, totalizando extensão lateral do movimento de 10 metros. Há material alterado carreado, além de material de aterro. A rua apresenta um desnível nos paralelepípedos, que provavelmente foram escavados pela força da água nas enxurradas das ocorrências. Não foi possível o acesso à propriedade pelas técnicas por isso recomenda-se que a Defesa Civil realize uma visita técnica para melhor avaliar se a fundação da residência foi afetada.

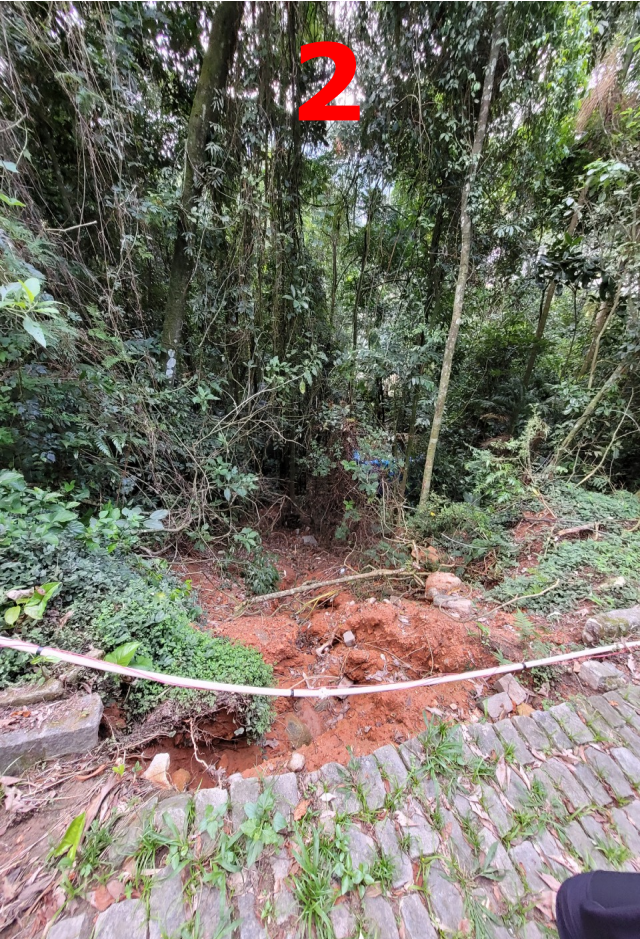
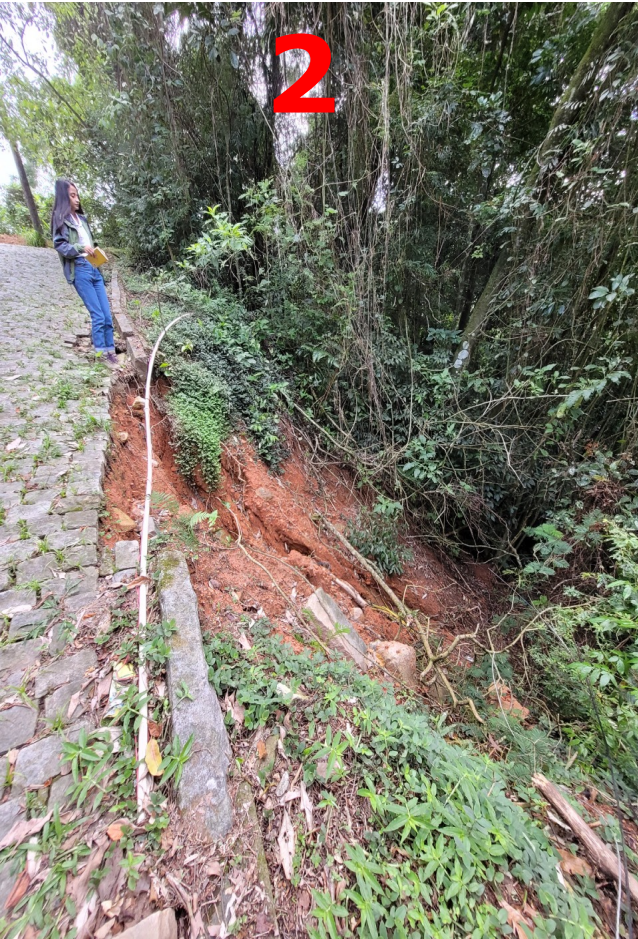
(2) Pequeno processo erosivo deflagrado um pouco acima da mesma rua que foi desencadeado pela enxurrada. Parte do meio fio foi destruído, sendo transportado vertente abaixo. Há uma árvore inclinada adjacente ao processo erosivo assim como outras vegetações de menor porte. Não houve danos em propriedades.

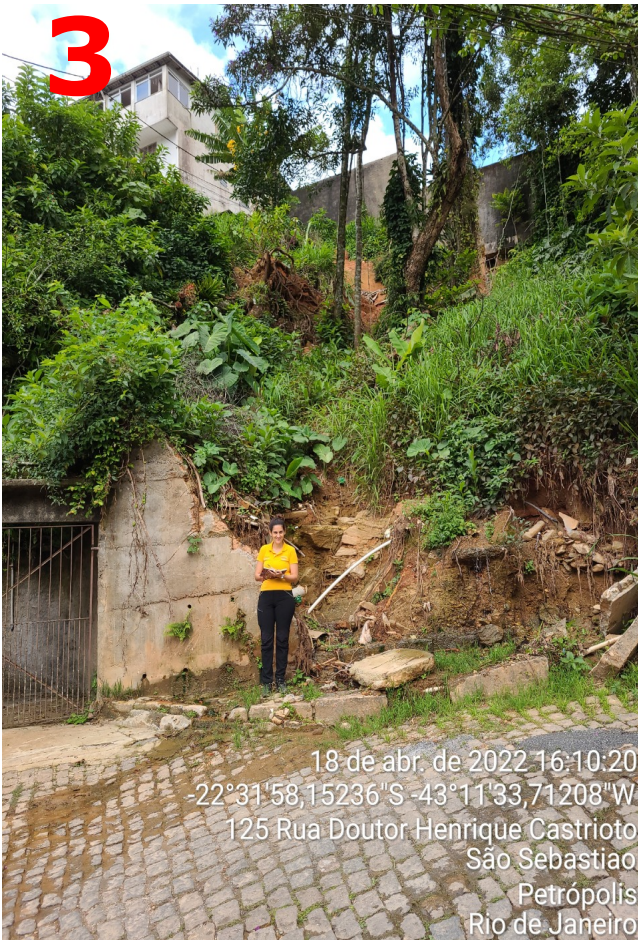
(3) Na mesma rua, ao lado do nº125, cicatriz à montante com enxurrada à jusante da vertente de material fluido, visto que parte da vegetação em sua rampa encontra-se preservada. O muro de contenção à jusante foi parcialmente destruído, tendo trincas em alguns de seus segmentos. Há canos rompidos à jusante da ocorrência. A água que era usada como bebedouro pela população agora flui à jusante seguindo para uma galeria no sopé da encosta. Há vegetação de maior porte na rampa de deslizamento inclinada. Segundo relato de uma moradora, o deslizamento atingiu a propriedade à frente da ocorrência, tamanho foi seu volume.
