# Nao Ocorrencia - Mapeamento Petropolis

**Mapeamento Petrópolis**

**Deslizamento ocorrido em crista de talude, a jusante de rodovia, sem edificações próximas.**

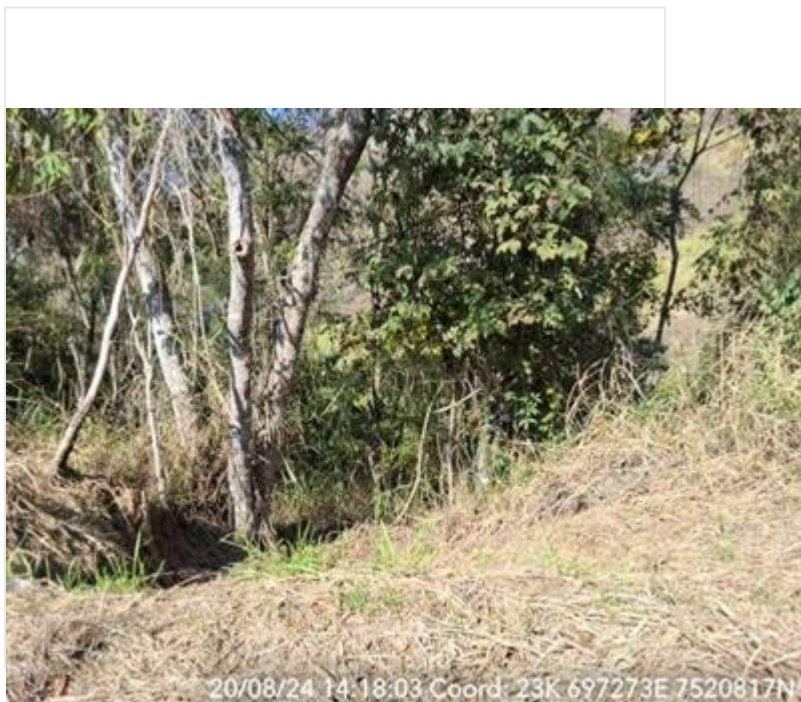
Foto1

20/08/24 14:18:03 Coord: 23K 697273E 7520817N

**Cicatriz de deslizamento deflagrado na crista de talude; não há edificações próximas ao ocorrido.**
