**ATENDIMENTO EMERGENCIAL EM BARRA MANSA - RJ**  
**MARÇO DE 2023**  
**9- ANO BOM, Rua Elias Geradine**

**Sistema Geodésico WGS 84**  
**Projeto e fotografia: Equipe NADE / DRM-RJ**  
**Data da Vistoria: 16/03/23**  
**Data de elaboração do Parecer Técnico: 16/03/2023**

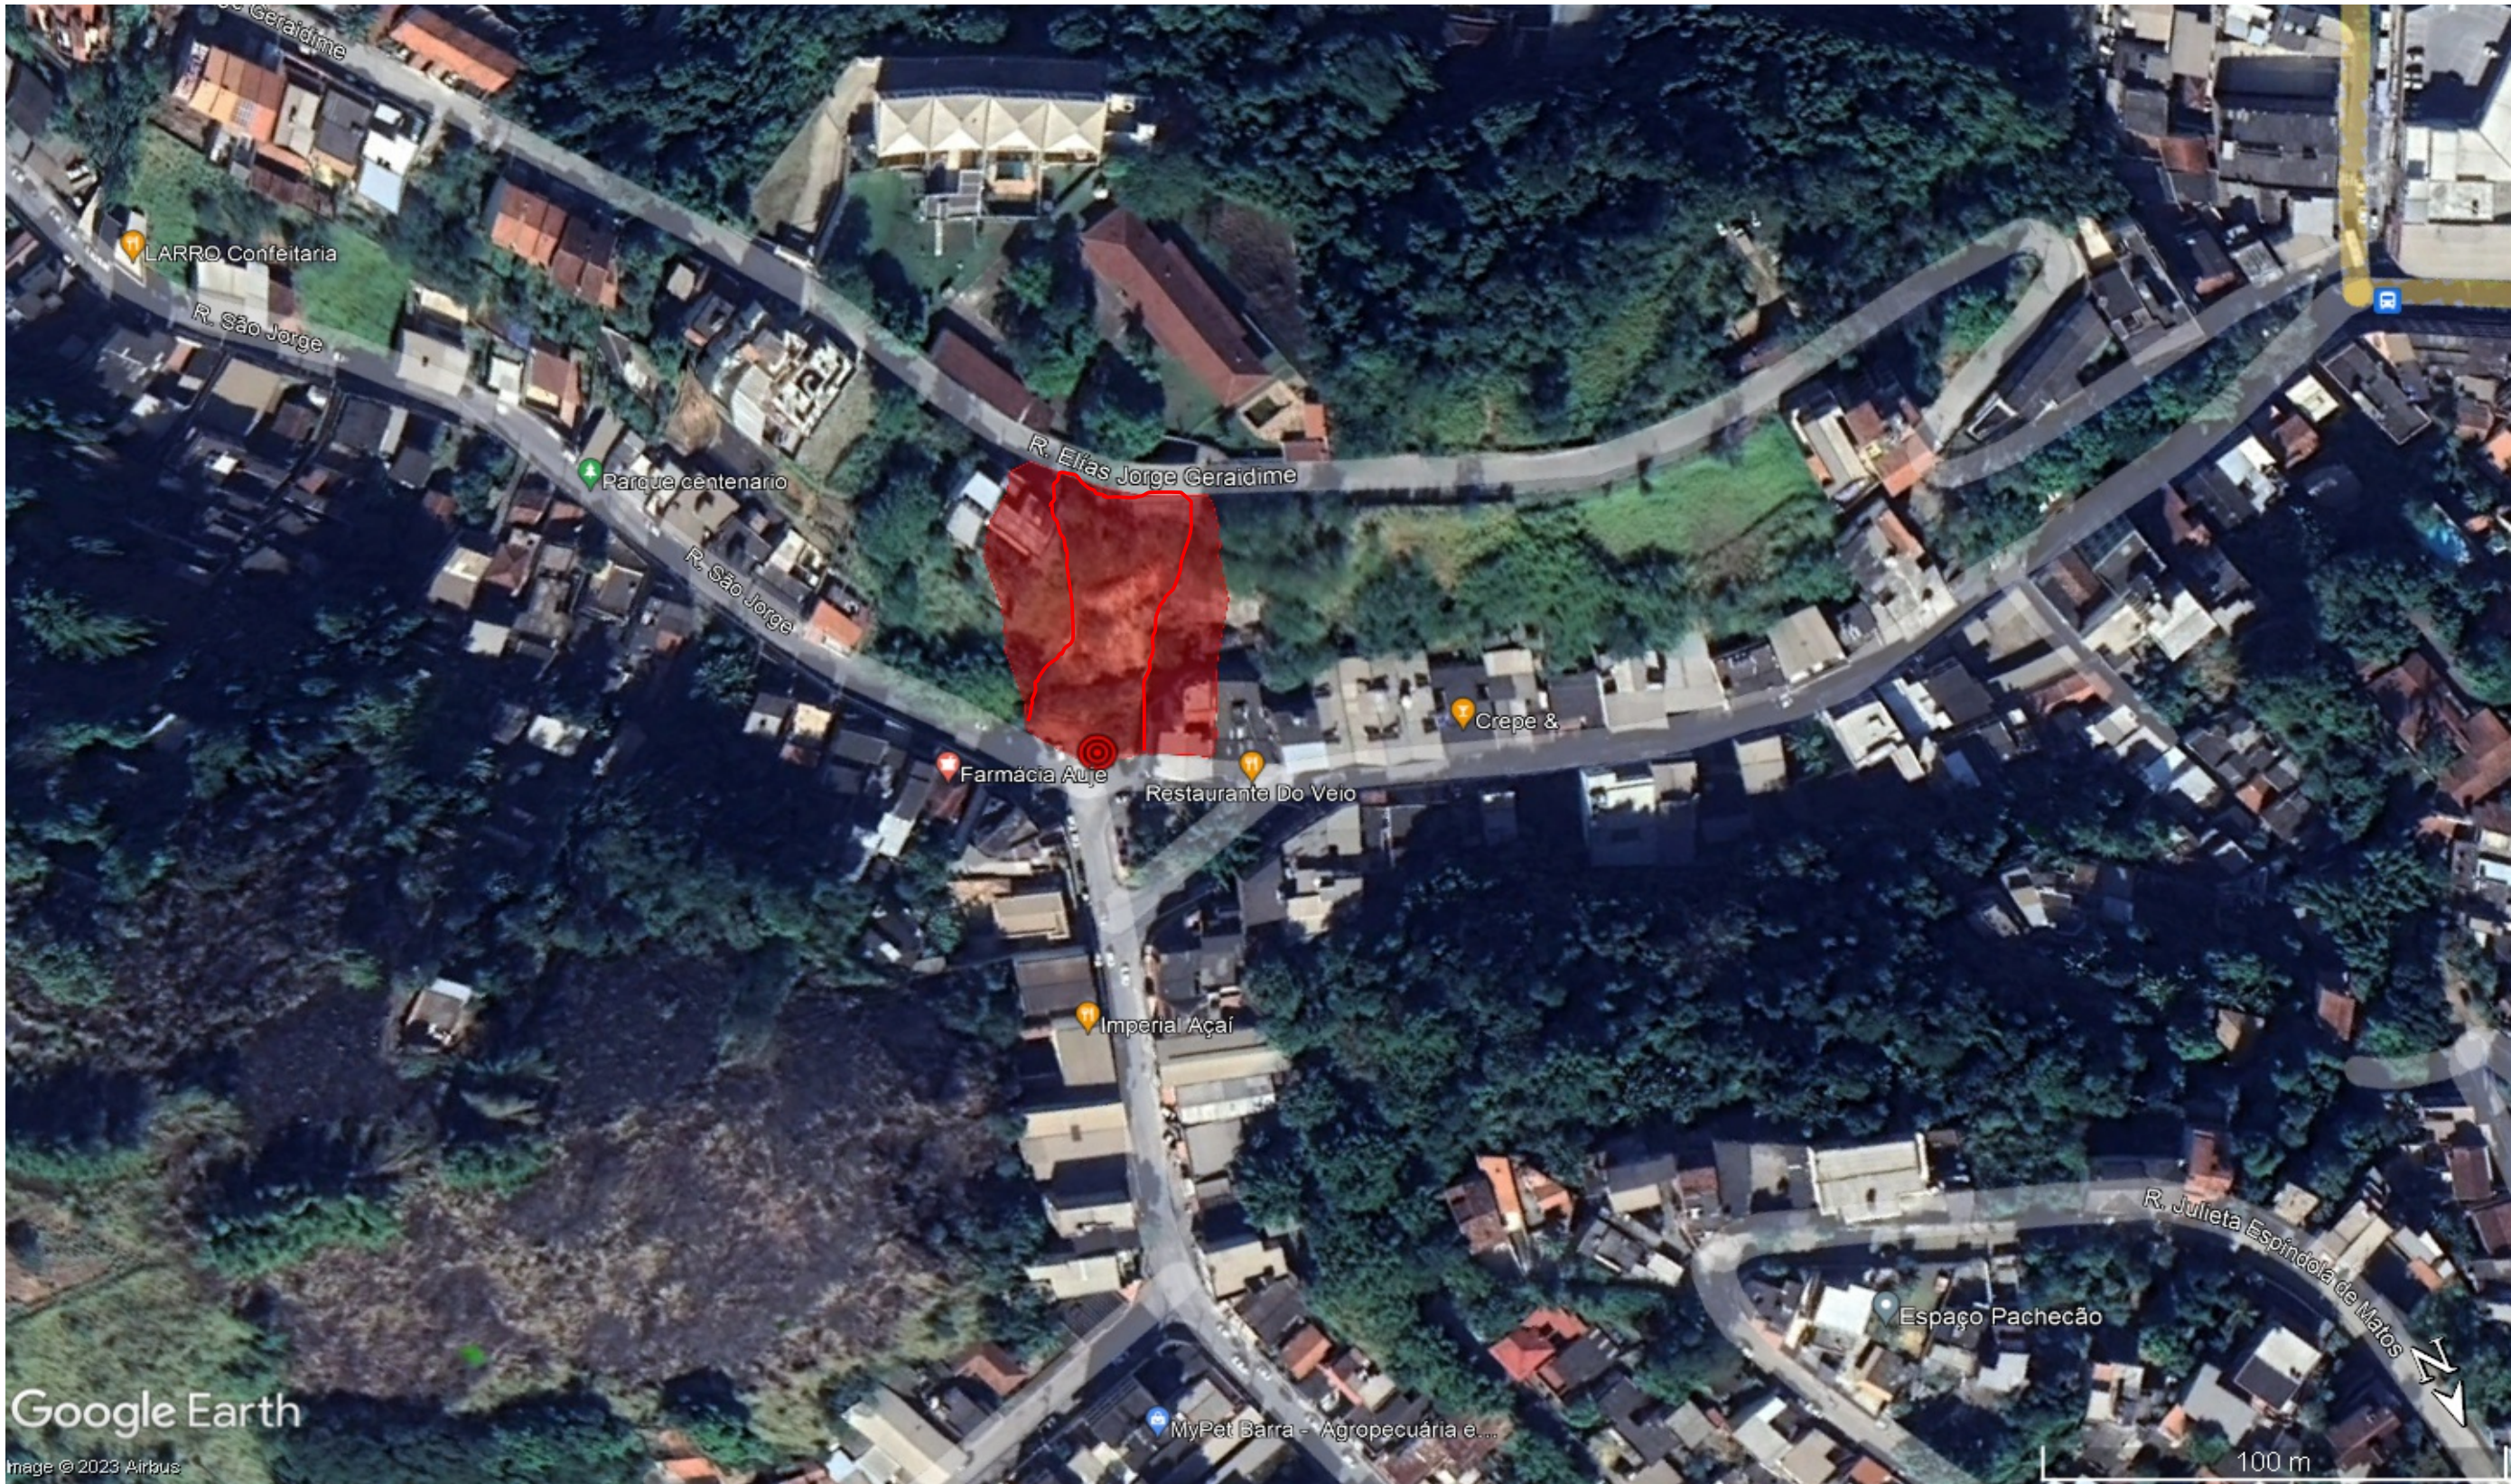
Em atendimento ao Município de Barra Mansa, para a realização de uma vistoria técnica emergencial, o DRM-RJ realizou no dia 16 de março de 2023, a avaliação de risco de deslizamentos em uma encosta localizada na rua Elias Geradine, no bairro do Ano Bom. No local, foi observado uma cicatriz de escorregamento (figuras 01 e 02) que foi reativada com o alto índice pluviométrico das recentes precipitações, onde atingiu a rua São José, causando sua obstrução parcial e pondo em risco a edificação vizinha. O trecho vistoriado possui dimensão aproximada de 45m de altura, inclinação variando de 35° a 45°. Trata-se de um movimento rotacional deflagrado em porção de solo residual jovem, muito arenoso.

No local existia uma obra anterior aos ultimos eventos, realizada pela ordem pública, que consistia numa contenção feita com sacos de areia na base, cobertura de calda de cimento que cobria a superfície da cicatriz pretérita e muro atirantado no topo do talude. As estruturas que formavam esse sistema de contenção foram todas atingidas, tornando-as não mais eficazes como conteção, sendo assim apenas material inconsolidado misturado junto ao material mobilizado com o evento. Observam-se junto a crista do escorregamento, diversas feições e estruturas que indicam movimentação ainda ativa, tais como trincas e formação de degraus de abatimento (figuras 04, 05 e 06), tal como sulcos formados pela percolação superficial de água que podem acelerar os processos erosivos atuantes na cicatriz. A geometria da cicatriz e a morfologia do terreno nos possibilita traçar o provavel sentido que o fluxo de detritos irá tomar, no caso de uma futura movimentação (figura 03) Dito isso, foi traçado um polígono de risco REMANESCENTE de acordo com a metodologia utilizada pelo DRM-RJ, uma vez que ocorre o período de chuvas e os processos geológico-geomorfológicos acima relatados encontram-se ativos. Ademais, recomenda – se o, monitoramento do local até que medidas mitigadoras sejam realizadas para a redução de riscos.
