## ATENDIMENTOS EMERGENCIAIS EM PETRÓPOLIS

ABRIL DE 2022

### Deslizamentos na R. Henrique Castrioto - Castelânea

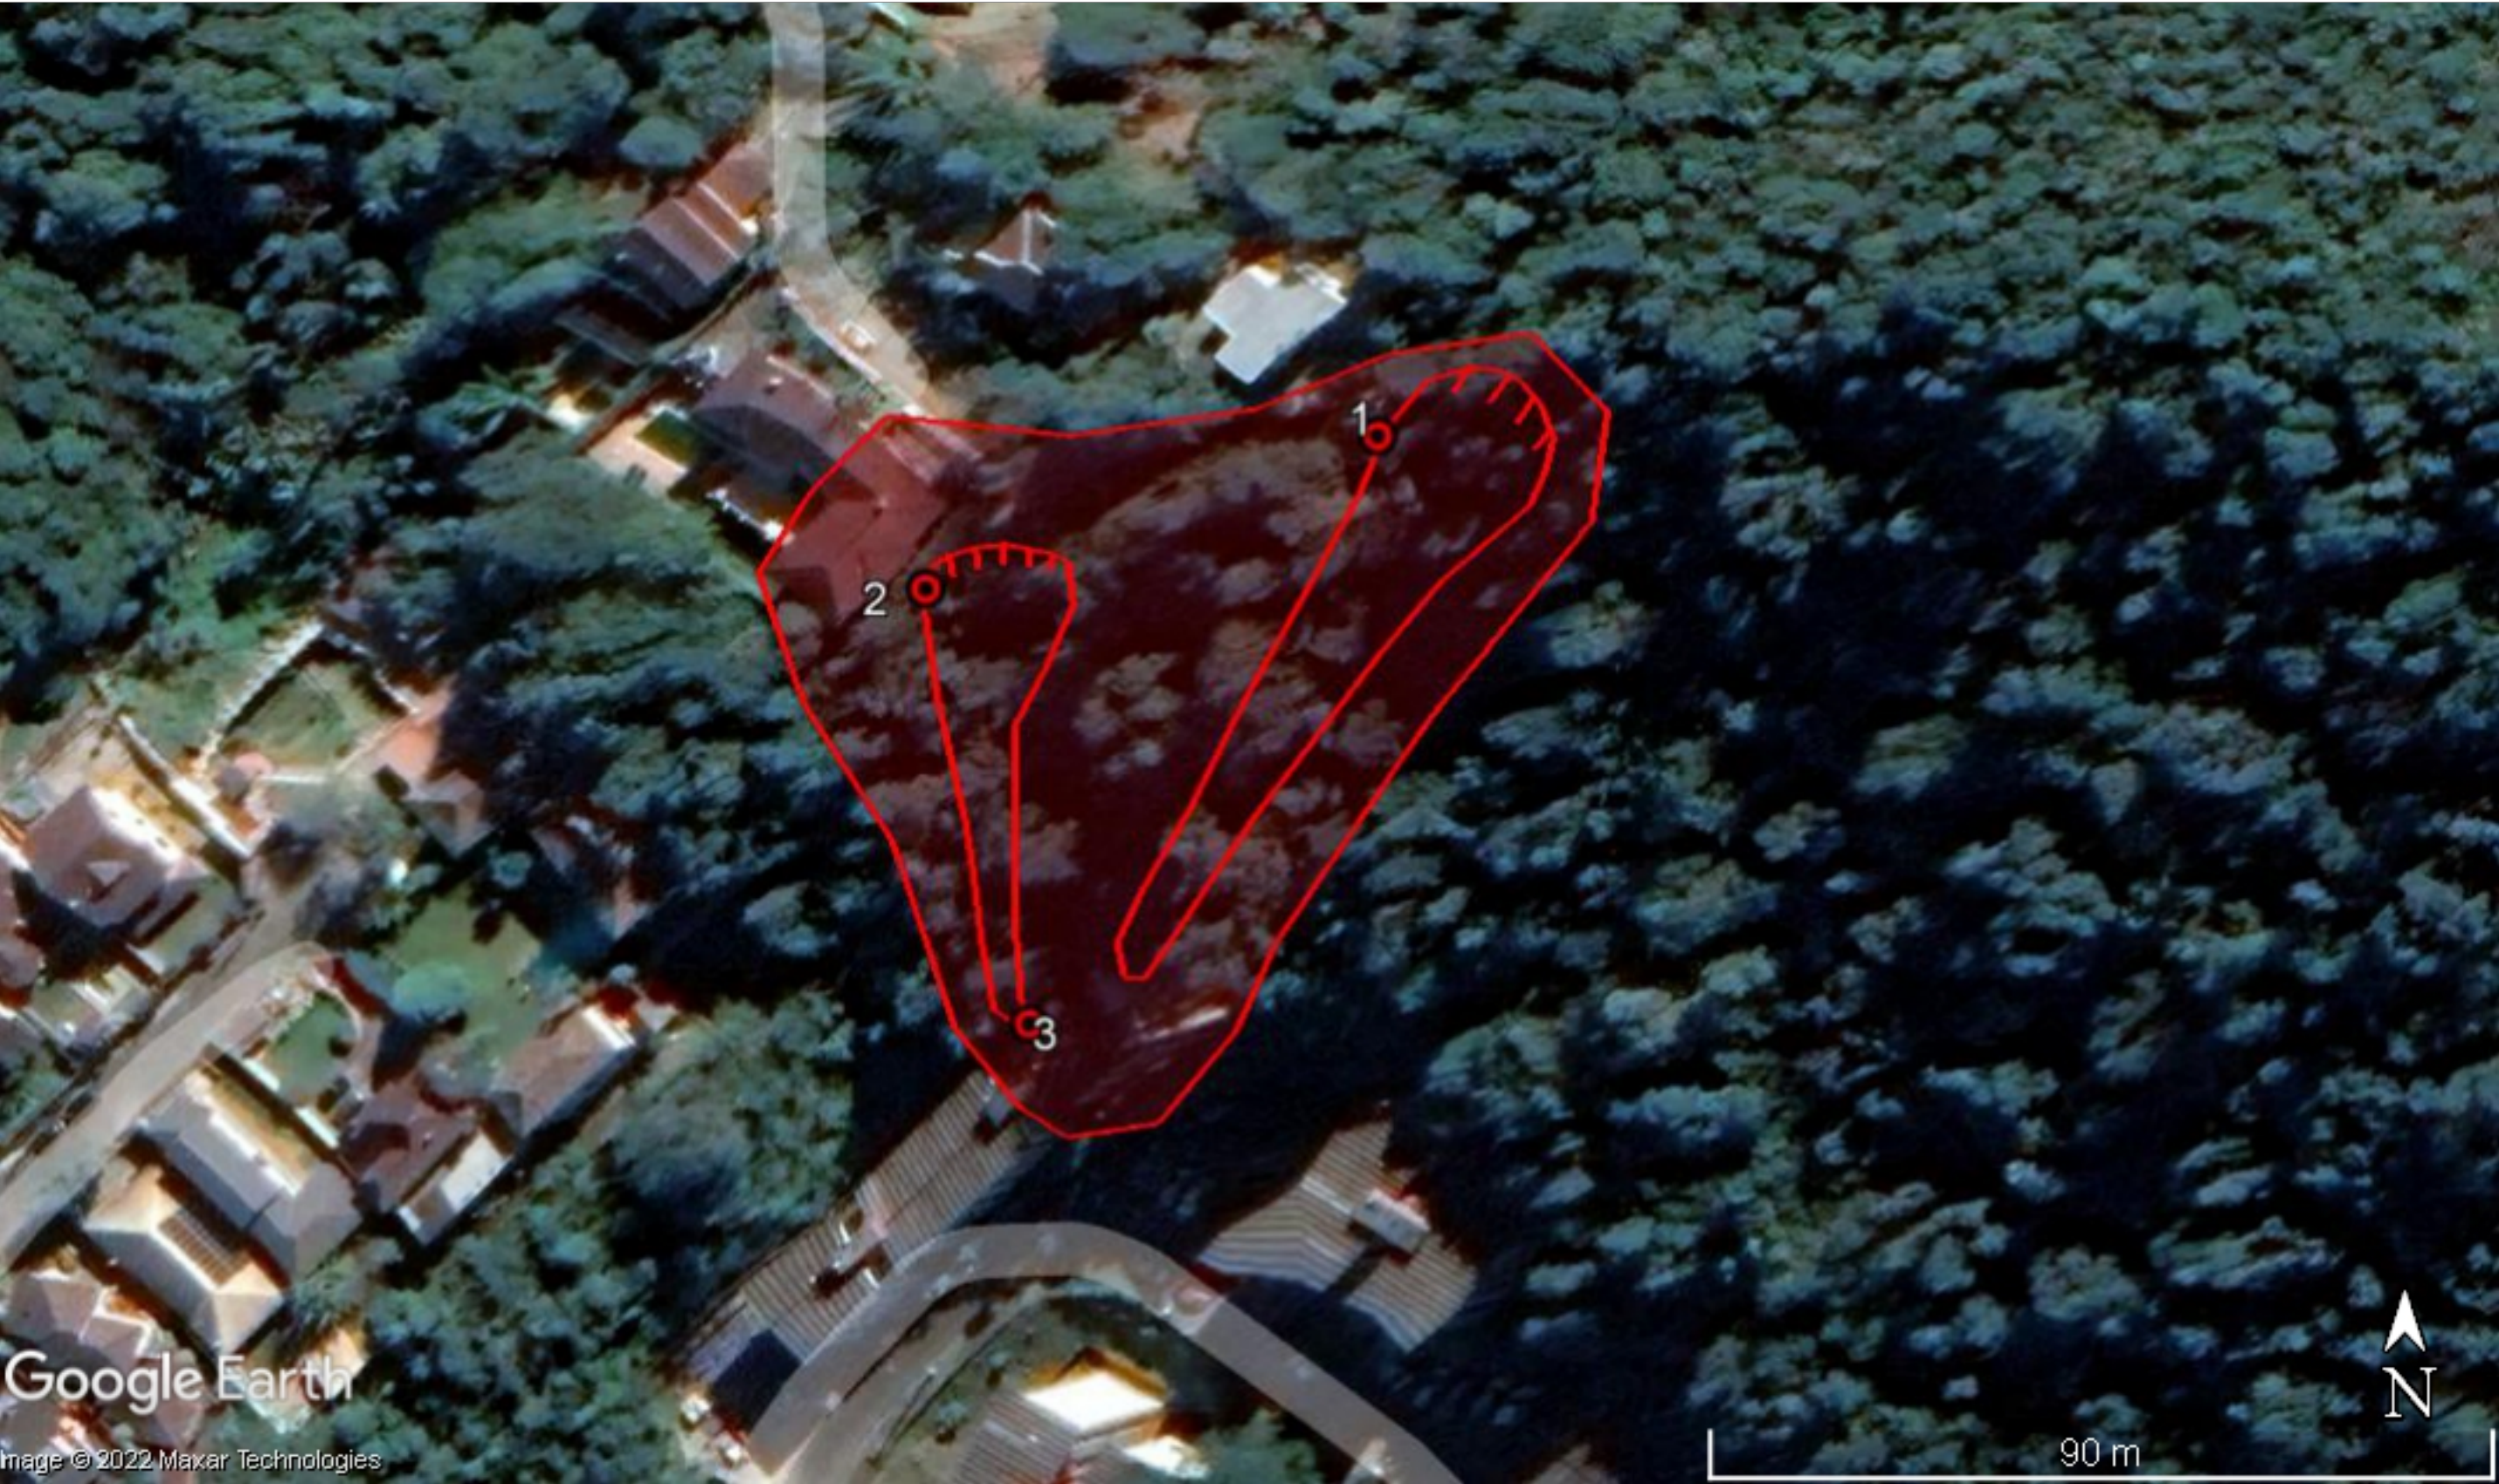
Ocorrência de dois deslizamentos planares no final da R. Henrique Castrioto, deflagrados no dia 15/02/2022. Não foram registradas vítimas nem danos estruturais decorrentes destes eventos.

Delimitação da área de risco para interdição e evacuação imediata

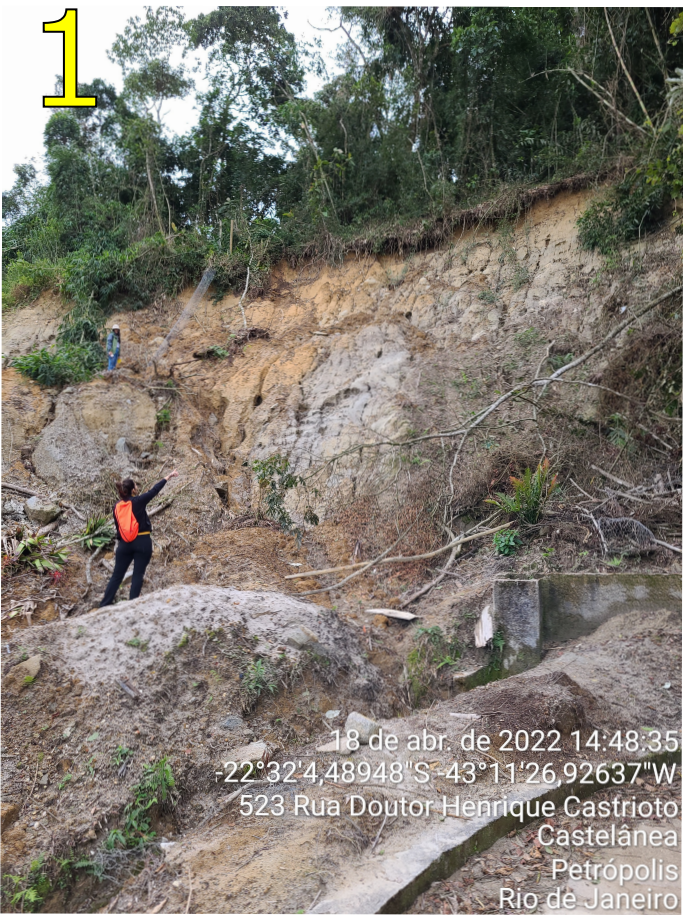
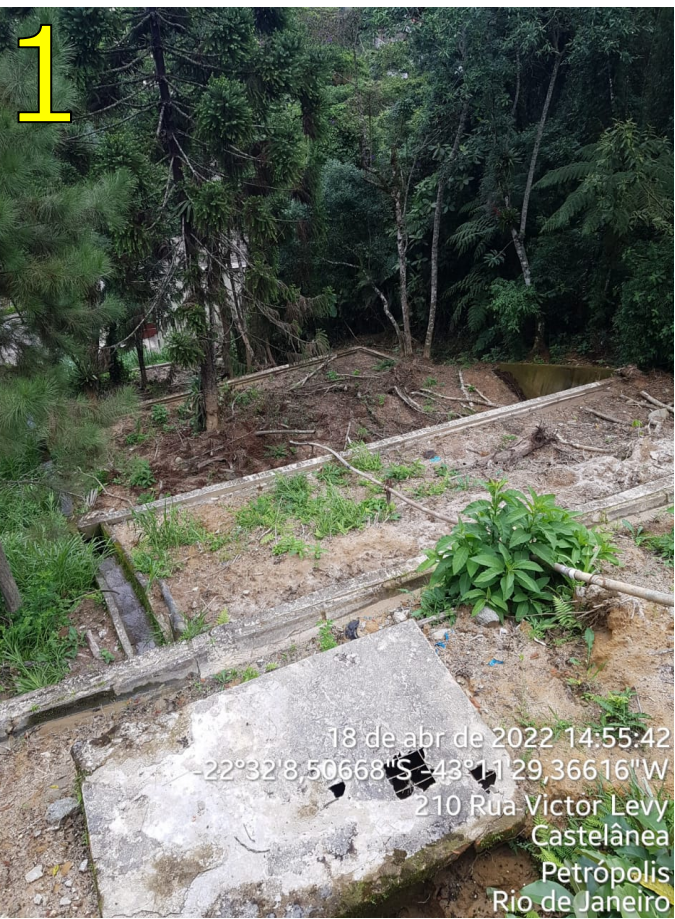
(1) Deslizamento planar em solo espesso, ocorrido em encosta a cinco metros de distância da residência do número 523. O material transportado avançou por aproximadamente 80 metros em direção aos fundos do bloco 13B do Condomínio Residencial Gustavo Ernesto Bauer, localizado a jusante, sobrepondo três muros de contenção e um muro de divisa, que foram construídos de forma escalonada na encosta. Apenas pequena parte do material se depositou nos fundos do bloco residencial, construído a cerca de dois metros do talude de corte em cuja face está o muro de divisa. A cicatriz apresenta cerca de 18 metros de largura e em sua lateral é possível observar árvores inclinadas no sentido do processo de movimentação. O material transportado constitui-se principalmente de solo residual, estando também presentes blocos de rocha alterada e vegetação de médio a grande porte. O reservatório de água do condomínio está adjacente à cicatriz, assim como um sistema de canaletas de drenagem que se estende a jusante, sobre os muros de contenção.

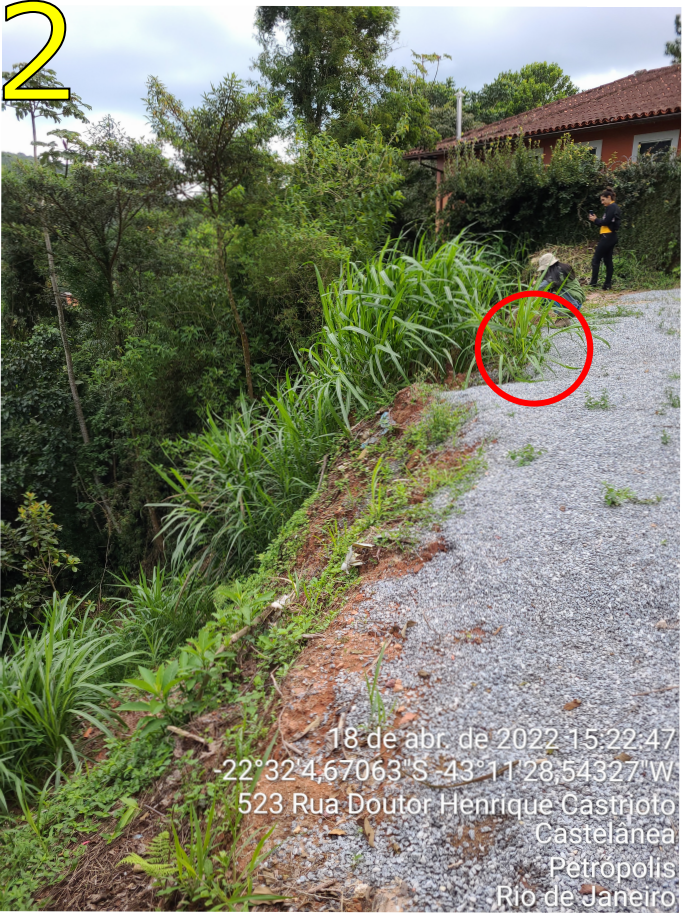
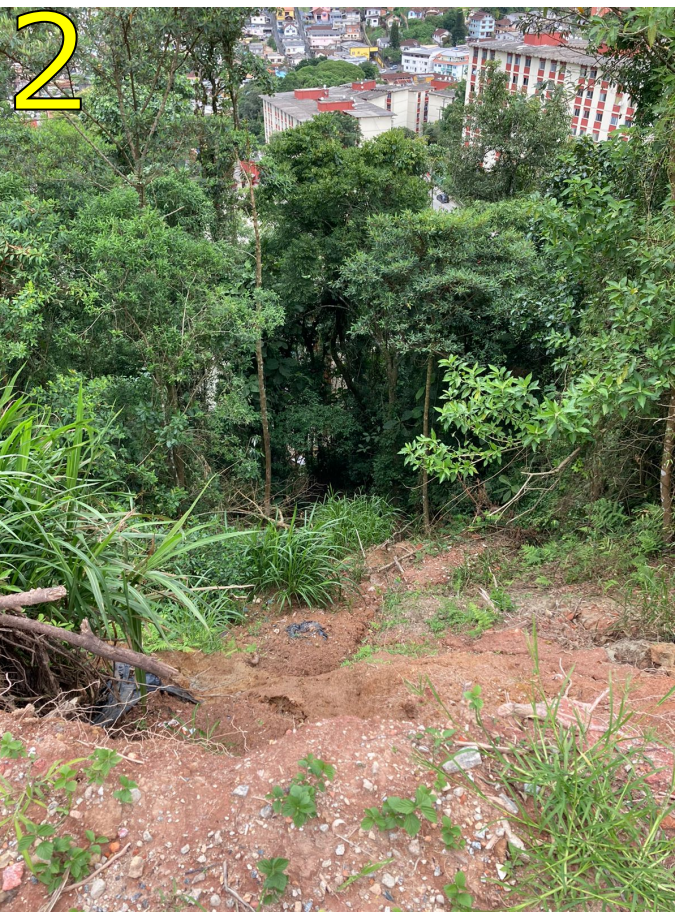
(2) Deslizamento planar a jusante de terreno de manobra de veículos adjacente à residência de número 400. A cicatriz se estende lateralmente por 16 metros e avança para jusante, em direção ao bloco 13B, por cerca de 50 metros. Foram identificadas evidências de instabilidade do terreno nas imediações da cicatriz, como trincas de tração com abertura milimétrica próximas à crista (delimitadas em foto) e árvores inclinadas nas laterais. O material transportado é constituído por aterro, solo, blocos e vegetação de pequeno porte. O muro de divisa da casa de número 400 encontra-se a menos de um metro de distância da crista do talude.

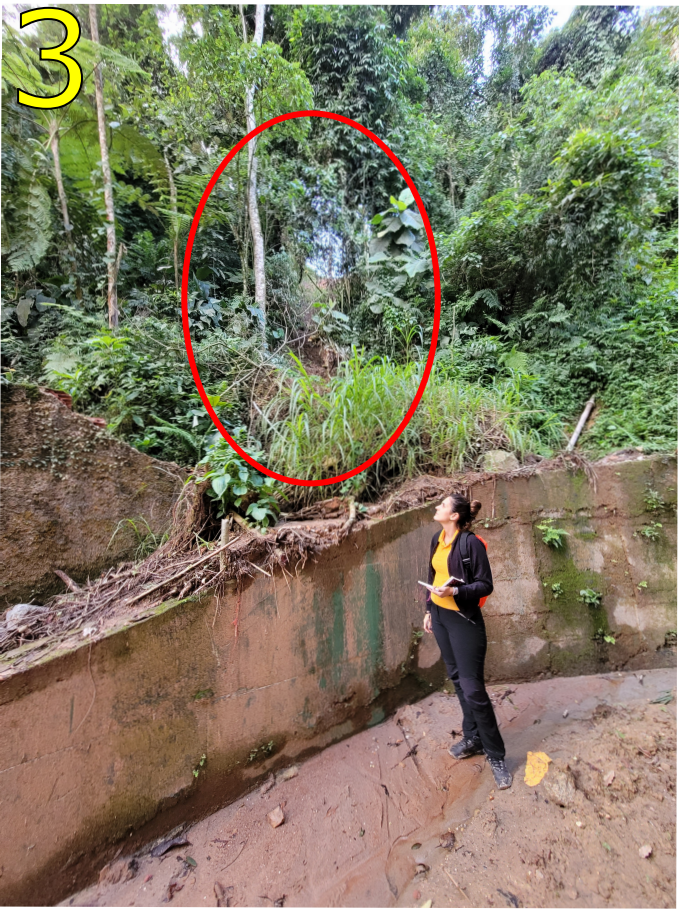
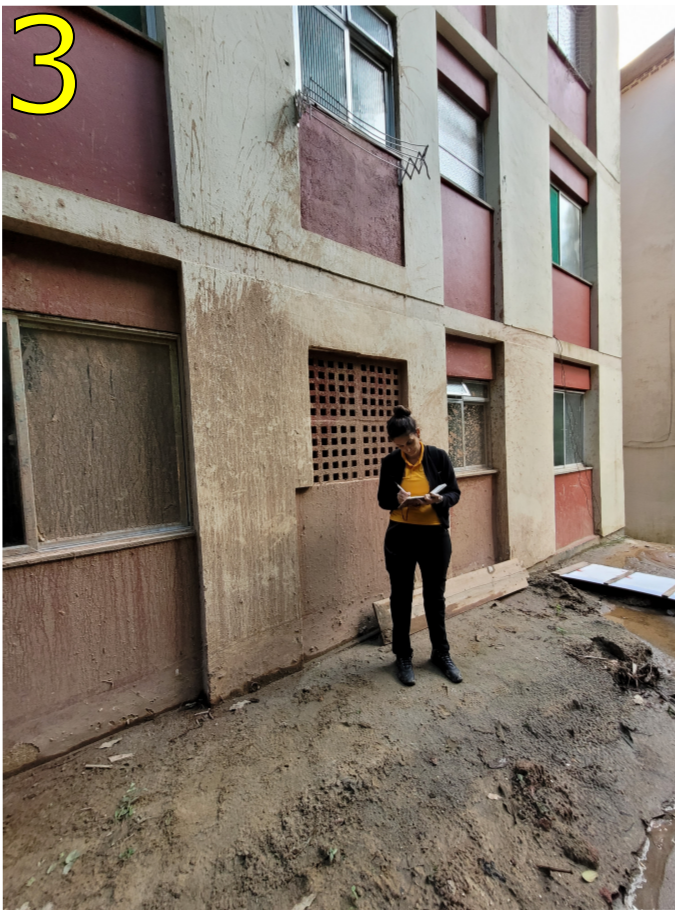
(3) Fundos do bloco residencial 13B. O material proveniente do deslizamento do ponto 2 (cicatriz delimitada em foto) atingiu os apartamentos dos dois primeiros andares, porém não resultou em nenhum dano estrutural. Segundo relato do administrador do condomínio, um bloco localizado próximo ao meio da cicatriz de deslizamento foi implodido por contratada do condomínio após as chuvas do dia 15/02. Este ainda relatou que em 2013 ocorreu o rolamento de um bloco no mesmo local, resultando na destruição parcial da parede do apartamento do primeiro andar e deposição do bloco no quarto da moradia.
