**PARECER TÉCNICO EMERGENCIAL EM BARRA MANSÁ - RJ**  
**MARÇO DE 2023**

**11- Rua Antonio Carlos Martins de Oliveira**  
**Ary Parreiras**

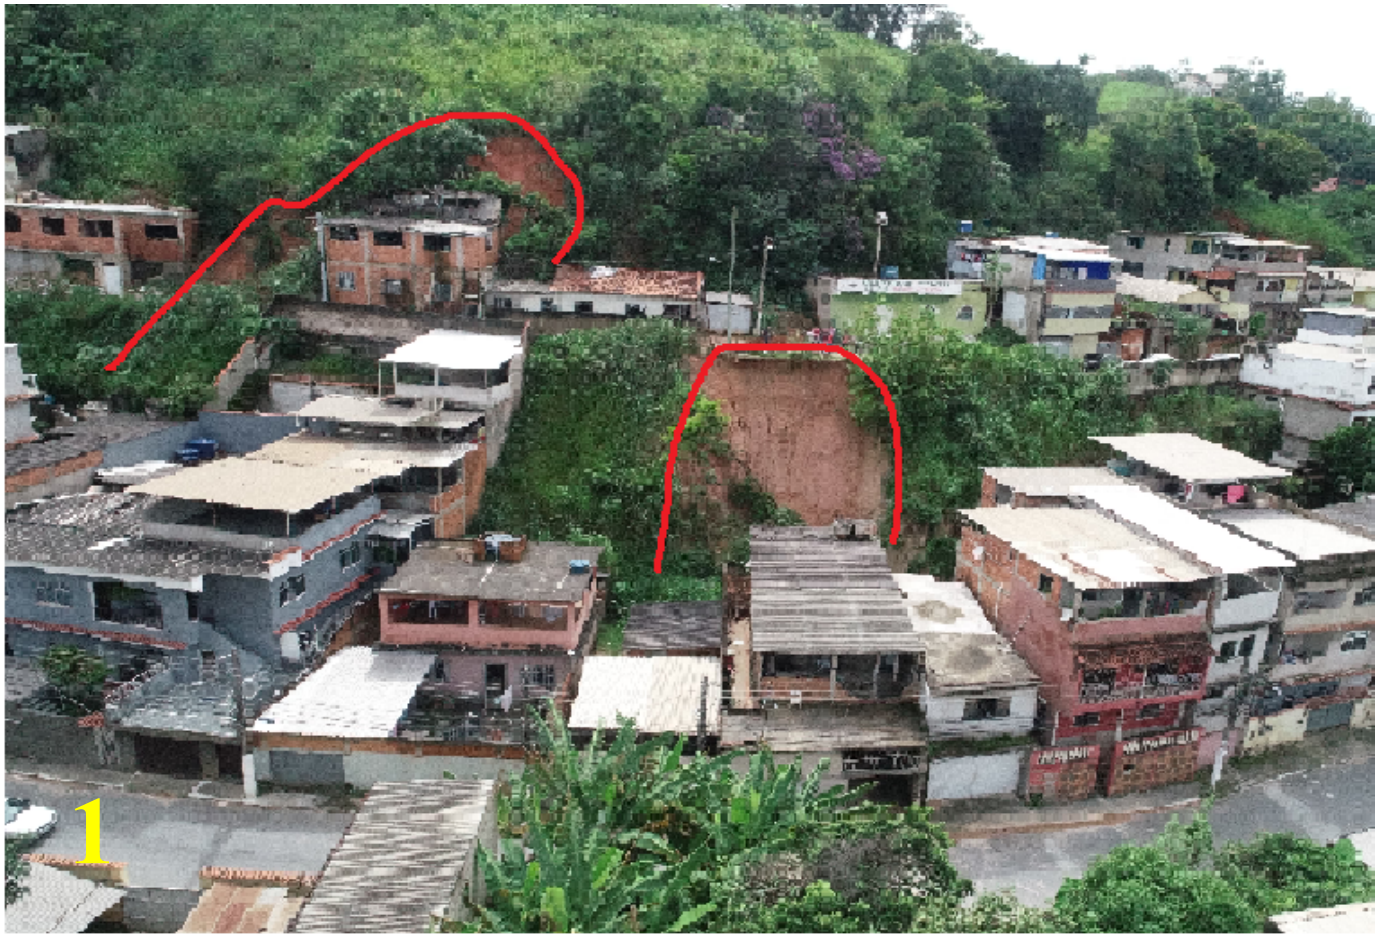
Em atendimento emergencial ao município de Barra Mansa, o DRM-RJ realizou no dia 16 de março de 2023 vistoria técnica na rua Antonio Carlos Martins de Oliveira no Bairro Ary Parreiras. A vistoria teve como objetivo a avaliação do risco remanescente relacionados as ocorrências de movimentos de massa decorrentes dos últimos episódios de chuva do mês de março (Figura 1).

Assim, considerando a metodologia de Risco Remanescente do DRM-RJ, recomenda-se o monitoramento dos pontos localizados nas ruas Antonio Carlos Martins e Dúlce Ferreira Galhano, tendo em vista a possibilidade de evolução dos processos geológicos e geomorfológicos ativos que se potencializam durante o período de chuvas intensas.

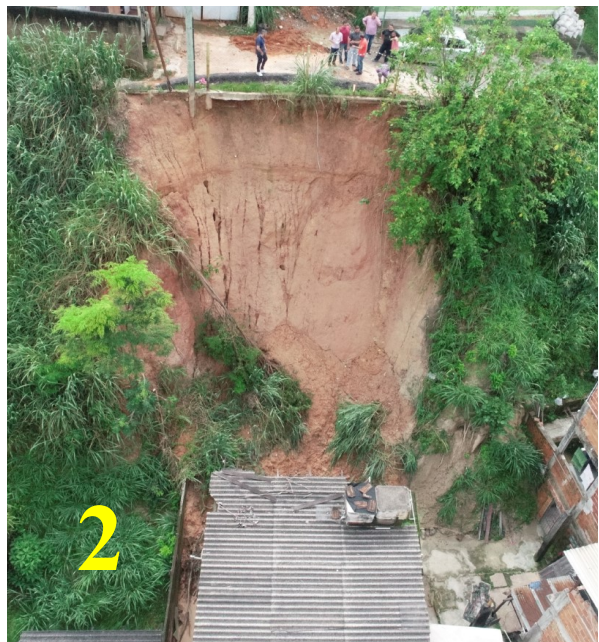
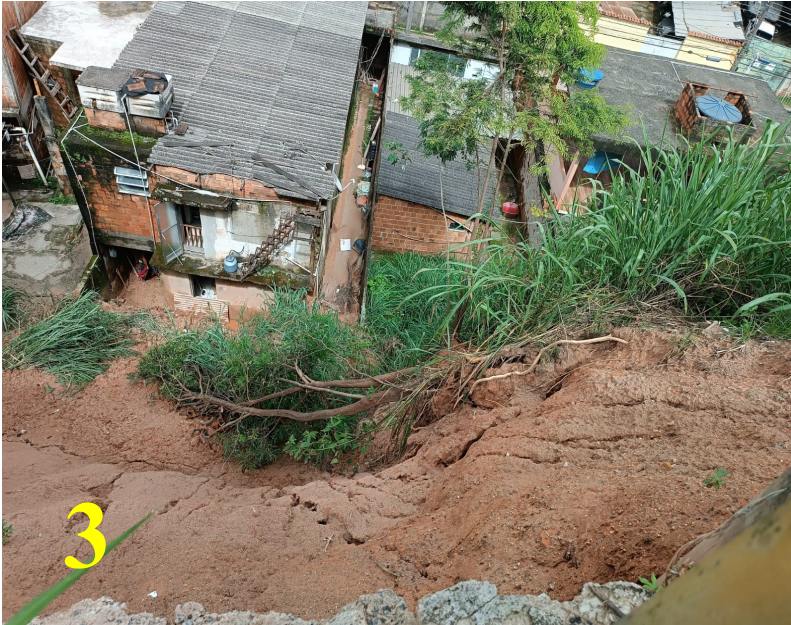
(A) Deslizamento que ocorreu na rua, em frente a igreja Pentecostal Testemunhas de Jesus que atingiu os fundos do imóvel a jusante. A cicatriz do deslizamento apresenta 8m de altura e inclinação acima de 70° com graus negativos na crista do rompimento (Figuras 2 e 3).

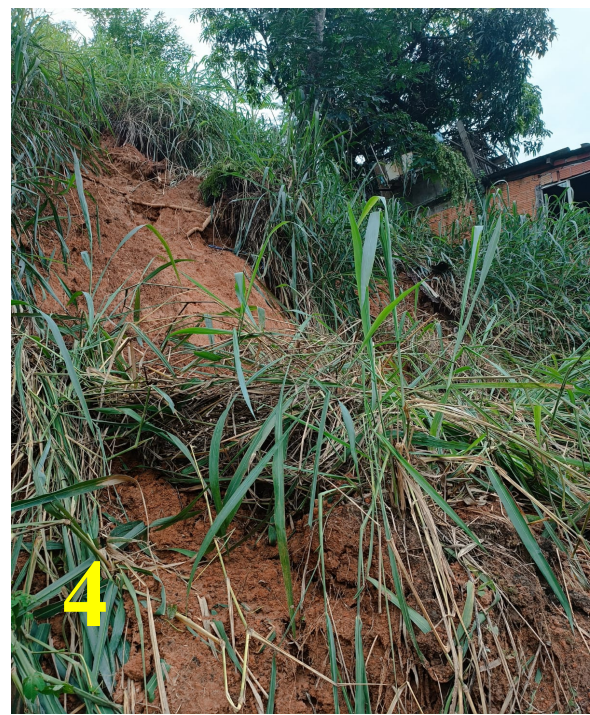
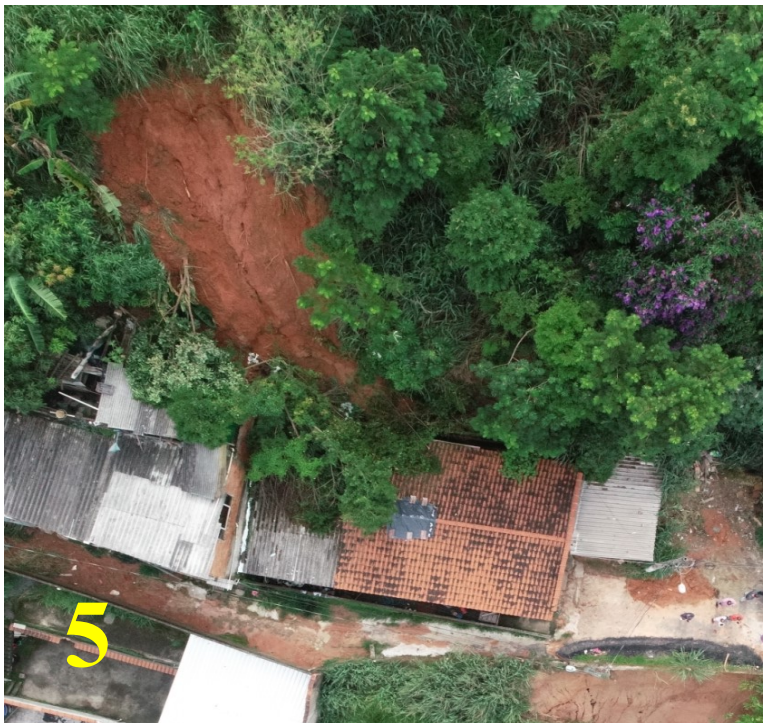
(B) Delizamento planar que ocorreu a montante e lateralmente ao imóvel nº 164 atingindo parcialmete dois imóveis (Figuras 4 e 5), o material mobilizado atingiu também os fundos da residencia a jusante. A cicatrtriz apresenta altura de aproximadamente 10 m, com material contituído de solo e vegetação de baixo a médio porte, com árvores inclinadas que estão muito próximas as residências.

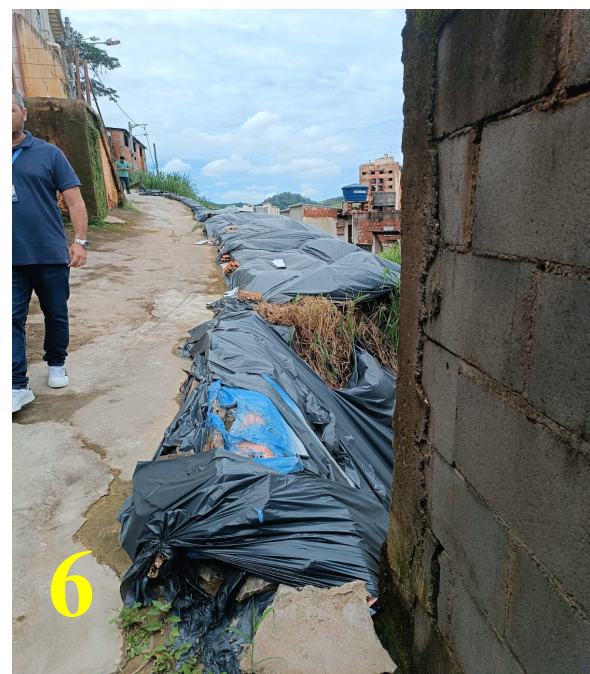
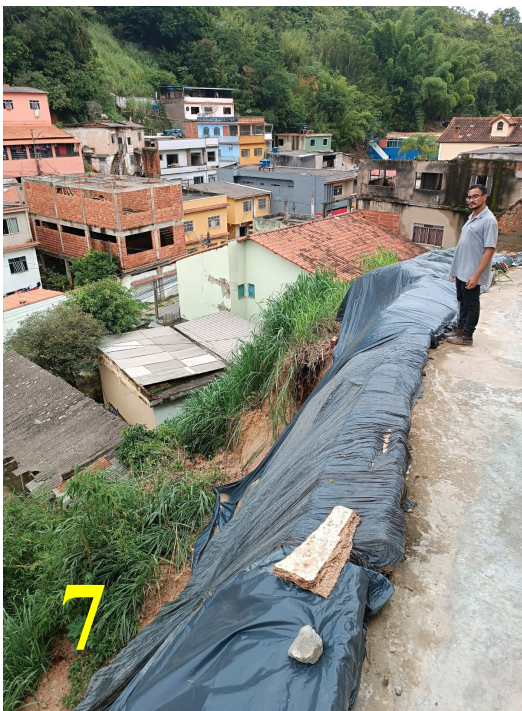
(C) Ocorrência pretérica, que ocorreu em frente aos imóveis 200 e 220, que atingiu parcialmente a via que mobilizou material que se aproximou dos imóveis a jusante. De forma paliativa foi colocado lona para evitar que novas ocorrencias sejam registradas. A cicatriz apresenta 28m de extrensão, altura de 10m e inclinação de 80° (Figuras 6 e 7). Os imóveis atingidos a jusante dos movimentos têm acesso pela da rua Dúlce Ferreira Galhano.
