**ATENDIMENTOS EMERGENCIAIS EM PETRÓPOLIS  
ABRIL DE 2022**

**Deslizamentos em Pontilhão - Serra Velha**

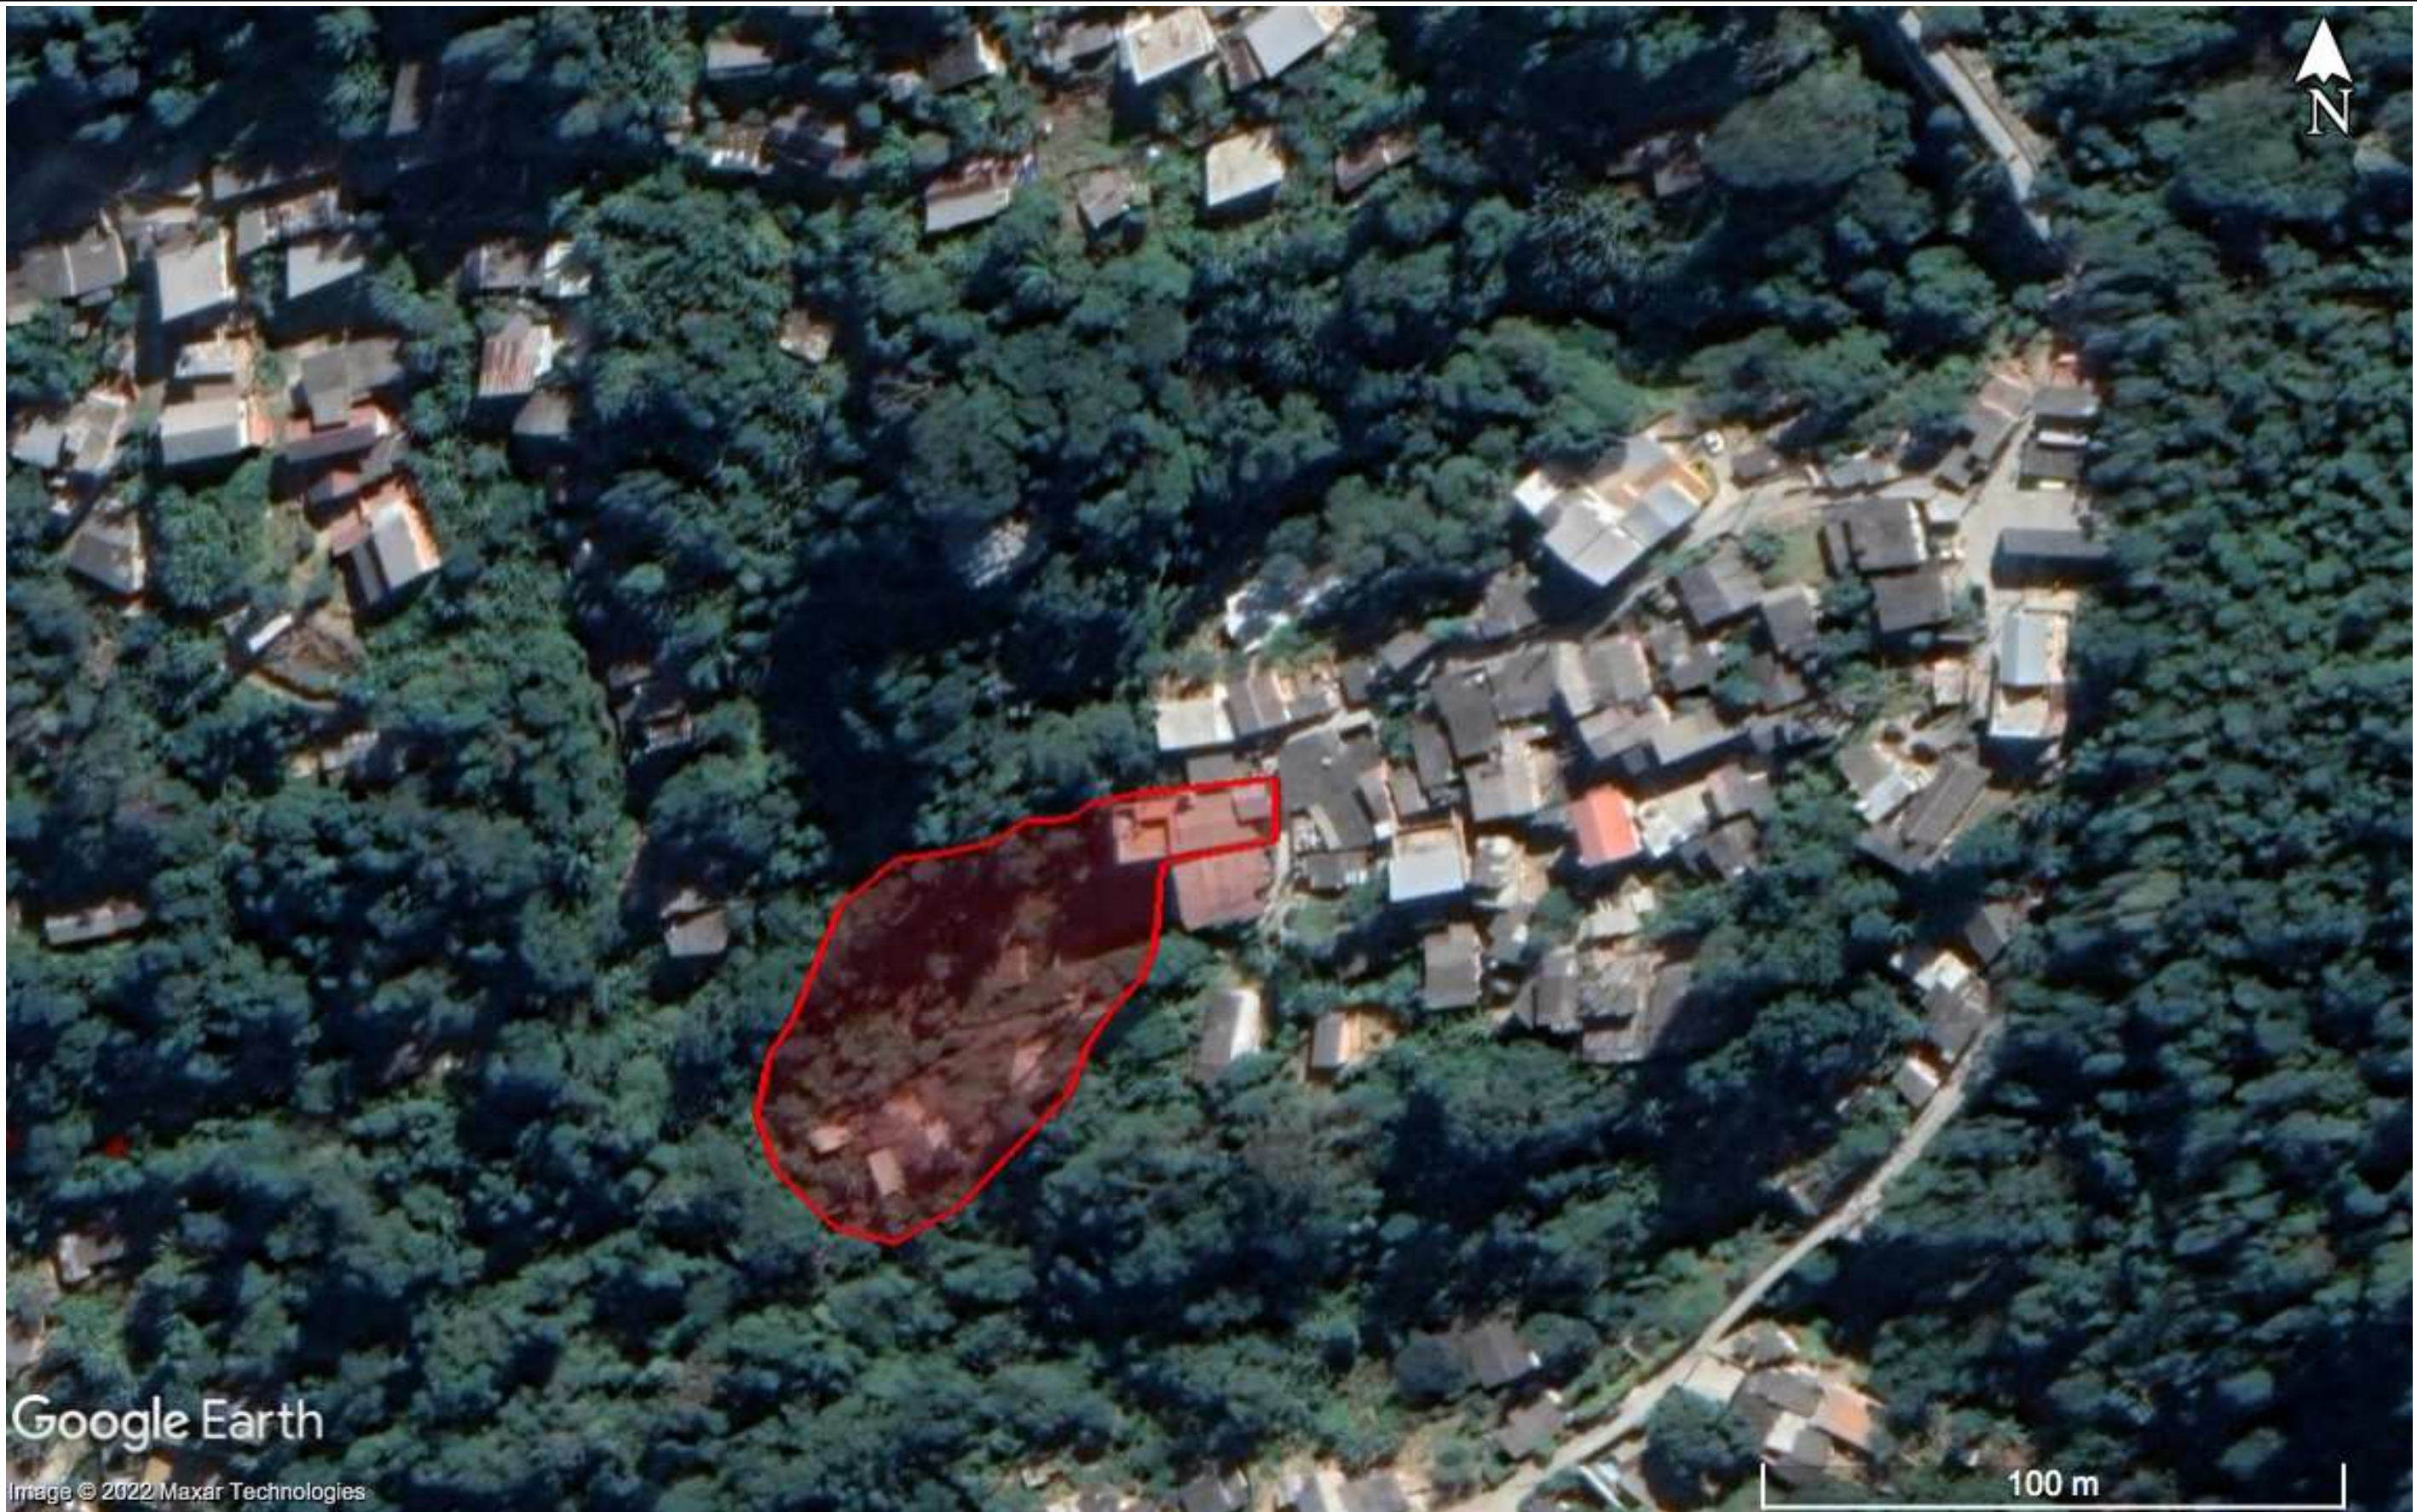
Ocorrência de fluxo de detritos deflagrado na chuva do dia 15/02/2022 na região de Pontilhão, Serra Velha, com registro de duas vítimas fatais e 7 moradias total ou parcialmente destruídas. O acesso ao local onde se encontram essas edificações para a vistoria realizada no dia 20/04/2022 foi feito pela Via União, Rua A. A área consiste em um depósito de tálus com presença de muitos blocos de tamanhos variados no leito de uma drenagem ativa, onde as moradias atingidas foram construídas de maneira desorganizada. Atenta-se que no topo do talude adjacente à drenagem, o qual apresenta cerca de 6 m de altura e cerca de 30° de inclinação, uma moradia está construída com sua fundação na encosta. Algumas características colocam esse local em alto risco de escorregamento, como: o talude é caracterizado por solo coluvionar, com presença de blocos e bananeiras; a moradia apresenta distância mínima para o talude que se encontra muito próximo do leito onde ocorreu o processo de fluxo de detritos.

Cicatriz de deslizamento
-

Delimitação da área de risco remanescente
-

Alcance do deslizamento
