# Thalweg Tecnologia e Serviços de Geotecnia

## Cartografia de Risco a Escorregamentos em Encostas do Município de Petrópolis

### FICHA DE CAMPO

**Mapeamento Petrópolis**

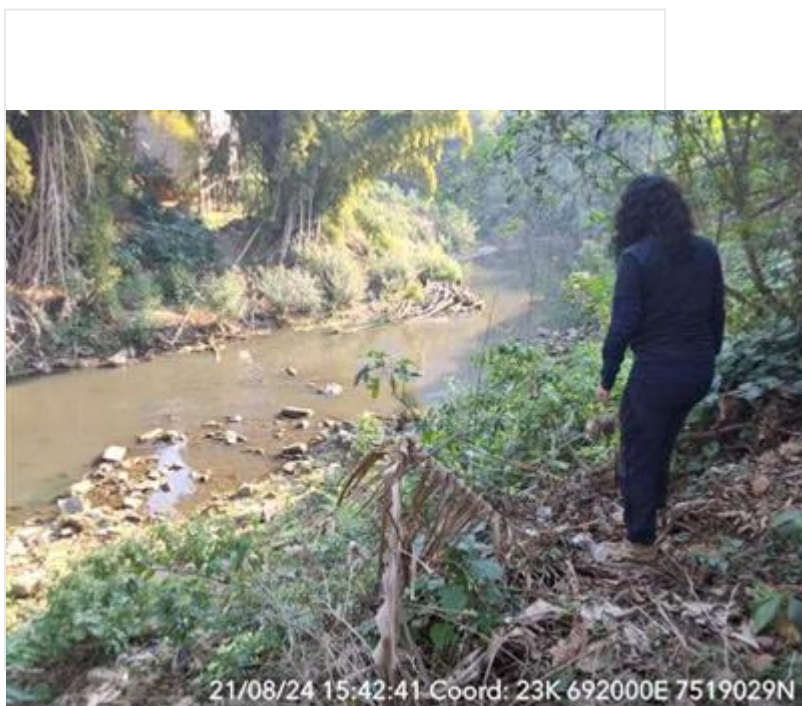
Foto1

**Segundo a moradora, houve em 2022 erosão da margem do rio Piabanha que destruiu cerca de 4 metros do terreno, promovendo avanço da drenagem nesse ponto. Desta forma, as inundações se tornaram recorrentes.**

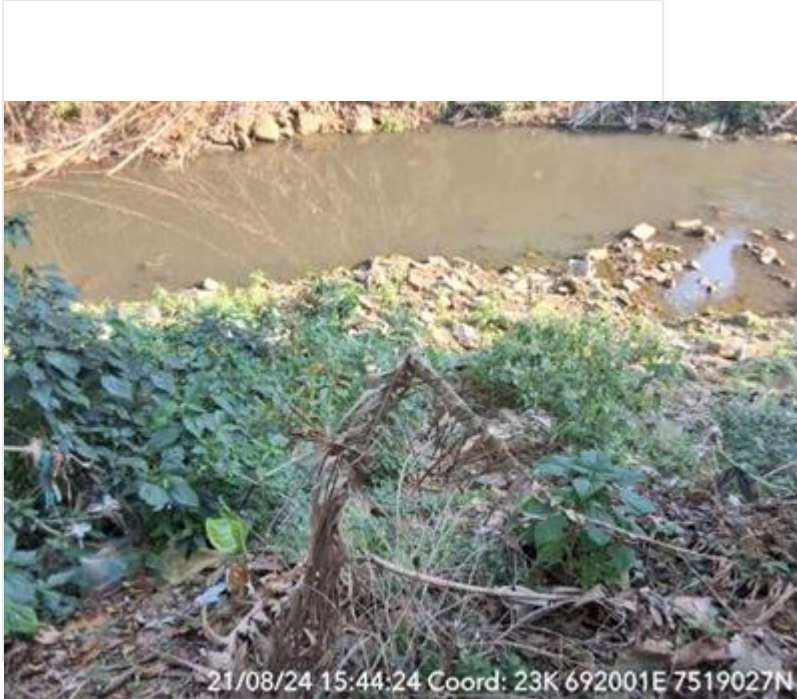
## Foto2

**Visada frontal da parte do terreno onde a margem da drenagem foi destruída e o canal do rio avançou lateralmente.**
