Ocorrência de três deslizamentos planares na Rua Gastão Marquês Lamounier, sem registro de vítimas.

**ATENDIMENTOS EMERGENCIAIS EM PETRÓPOLIS  
ABRIL DE 2022**

**Deslizamentos na Rua Gastão Marquês Lamounier - Independência**

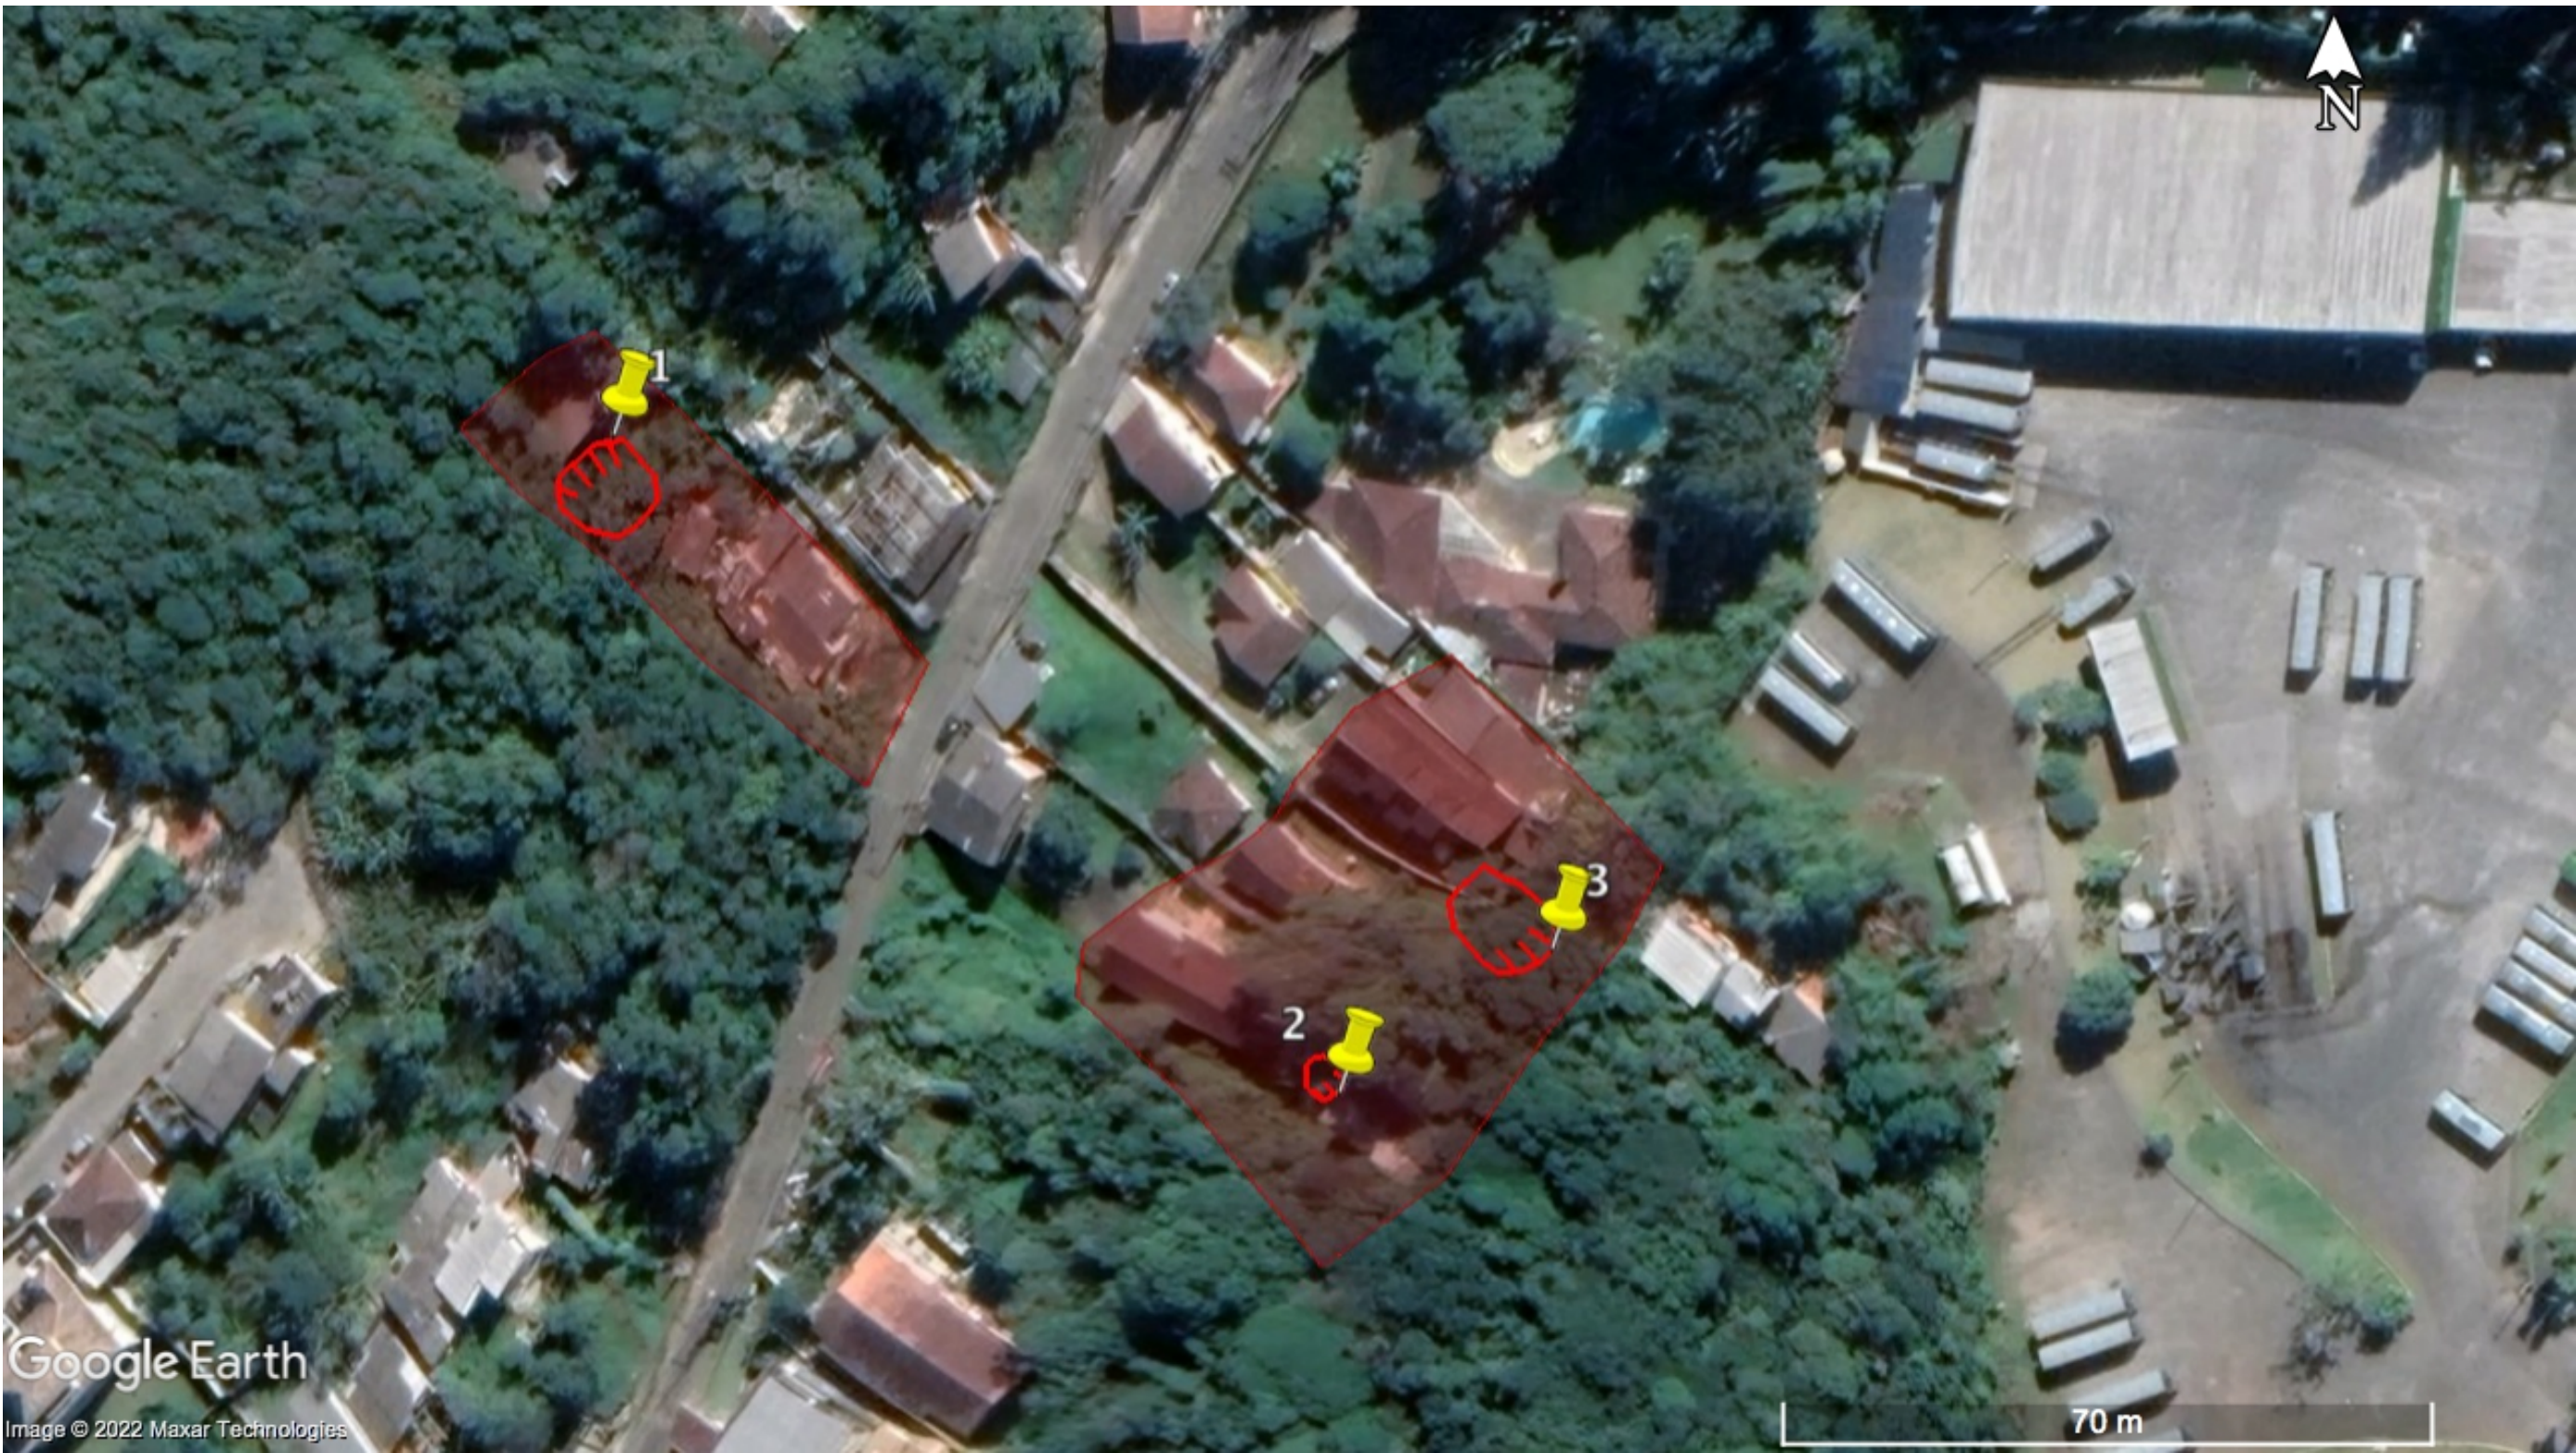
(1) Deslizamento planar ocorrido em encosta no nº 147 onde se encontram quatro casas construídas de maneira escalonada. O movimento de massa ocorreu no dia 15/02/2022 e o material mobilizado, constituído de solo e vegetação de pequeno a médio porte, atingiu e destruiu parcialmente uma das edificações do terreno que já se encontrava desabitada, segundo relato de moradora. O acesso a moradia também foi parcialmente destruído. A edificação atingida pelo deslizamento se encontra a montante de outras duas moradias, com distância menor de 1 m delas. No dia desta vistoria já havia uma lona plástica posicionada na cicatriz com o intuito de retardar a erosão. A cicatriz apresenta cerca de 10 m de altura e cerca de 7 m em sua extensão lateral. Na crista do deslizamento se encontra uma moradia construída sobre o talude de corte que se encontra em risco, dada a proximidade (cerca de 1 a 2 m) para cicatriz e a fragilidade da encosta com a possibilidade de avanço do processo de movimentação. Ressalta-se que, segundo relato de moradora, o local apresenta um histórico de escorregamentos, tendo sido atingido por um bloco em 2011 que se desprendeu do material coluvionar.

(2) Deslizamento de solo a montante da residência nº 4220 deflagrado na chuva do dia 20/03/2022. A cicatriz apresenta pequenas dimensões de cerca de 3 m de altura e 3 m de extensão. Outra moradia encontra-se construída no topo do talude de corte onde ocorreu a ruptura. O talude apresenta no total cerca de 8 m de altura. Embora a ocorrência não tenha afetado as construções, os imóveis estão em risco dado a fragilidade da encosta, que segundo relato de moradora apresenta um histórico de mobilização de solo em chuvas fortes.

(3) Deslizamento a montante da residência nº 148 cujo material mobilizado constitui-se de solo, tendo atingindo os fundos da moradia. A cicatriz apresenta cerca de 8 m de altura e 6 m de extensão. Devido a impossibilidade de acessar a residência não foi possível observar o alcance do processo e se houve danos estruturais.
