**Thalweg Tecnologia e Serviços de Geotecnia**  
Cartografia de Risco a Escorregamentos em Encostas  
do Município de Petrópolis

FICHA DE CAMPO

**Rua coronel Duarte da Silveira, 937**

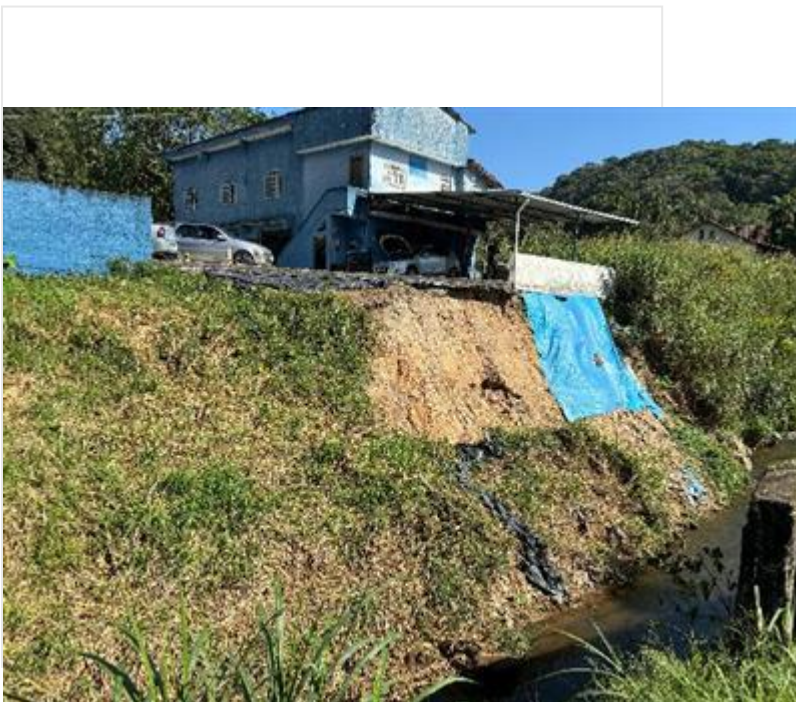
Foto1

**Deslizamento planar margem de rio, deslocamento do pavimento da oficina. Muros trincados e te pavimento em mergulho para o rio. Movimento ocorre desde 22 e agravou com manilhamento da rua de cima**

**Plano de ruptura**

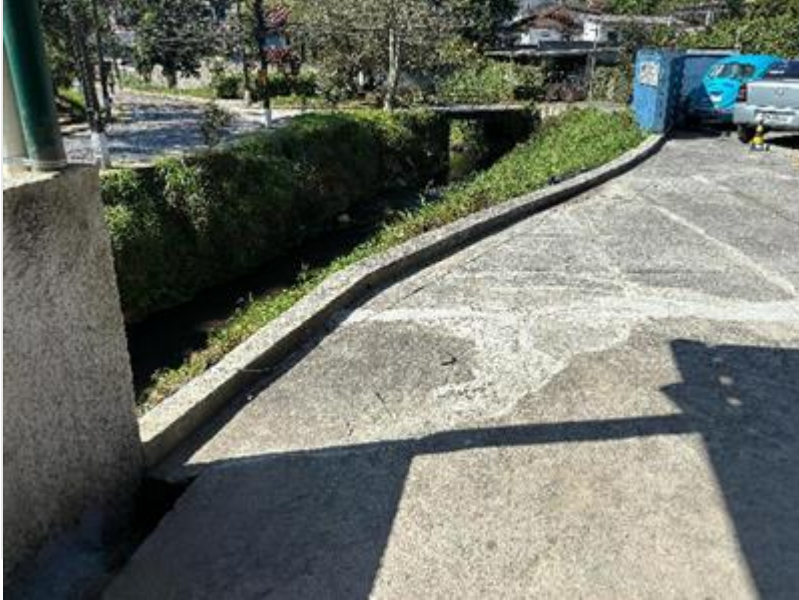
Foto2

**Trincas, pavimento com deslocameto, muro e pavimento inclinado em direção ao rio**
