Thalweg Tecnologia e Serviços de Geotecnia  
Cartografia de Risco a Escorregamentos em Encostas  
do Município de Petrópolis

FICHA DE CAMPO

**Vila São Francisco de Assis 350, Final da Servidão**

**Castrioto**

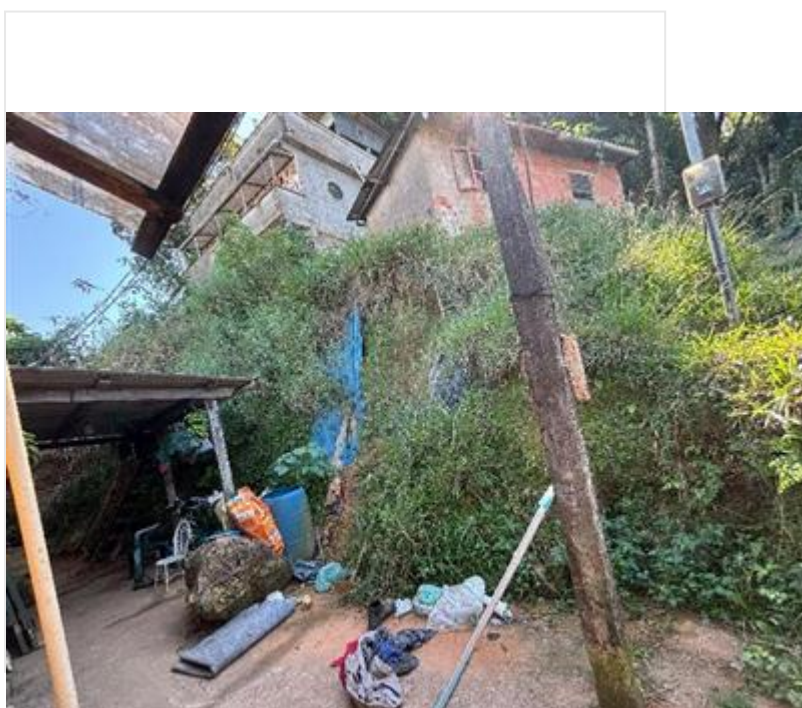
Foto1

**Deslizamento planar pequeno porte com atingimento do pátio dos fundos da residência. Presença de blocos na base. Devido a configuração e declividade da servidão, recomendamos mapeamento.**

**Distância de +- 1 metro da crista da casa vizinha**

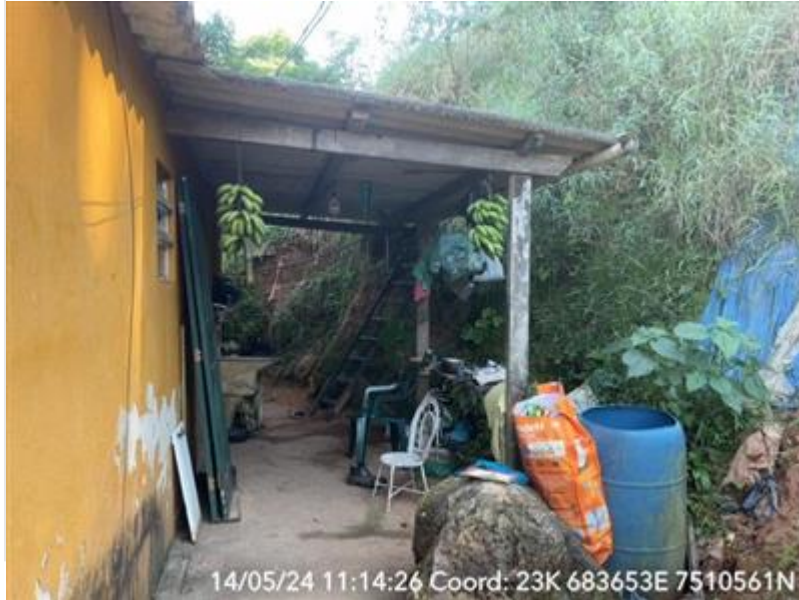
Foto2

**Blocos na base de feições erosivas dos fundos da casa**
