**ATENDIMENTOS EMERGENCIAIS EM PETRÓPOLIS**

**ABRIL DE 2022**

**Deslizamento na Servidão na Estrada da Independência - Independência**

**Projeto e fotografia: Equipe NADE / DRM-RJ**

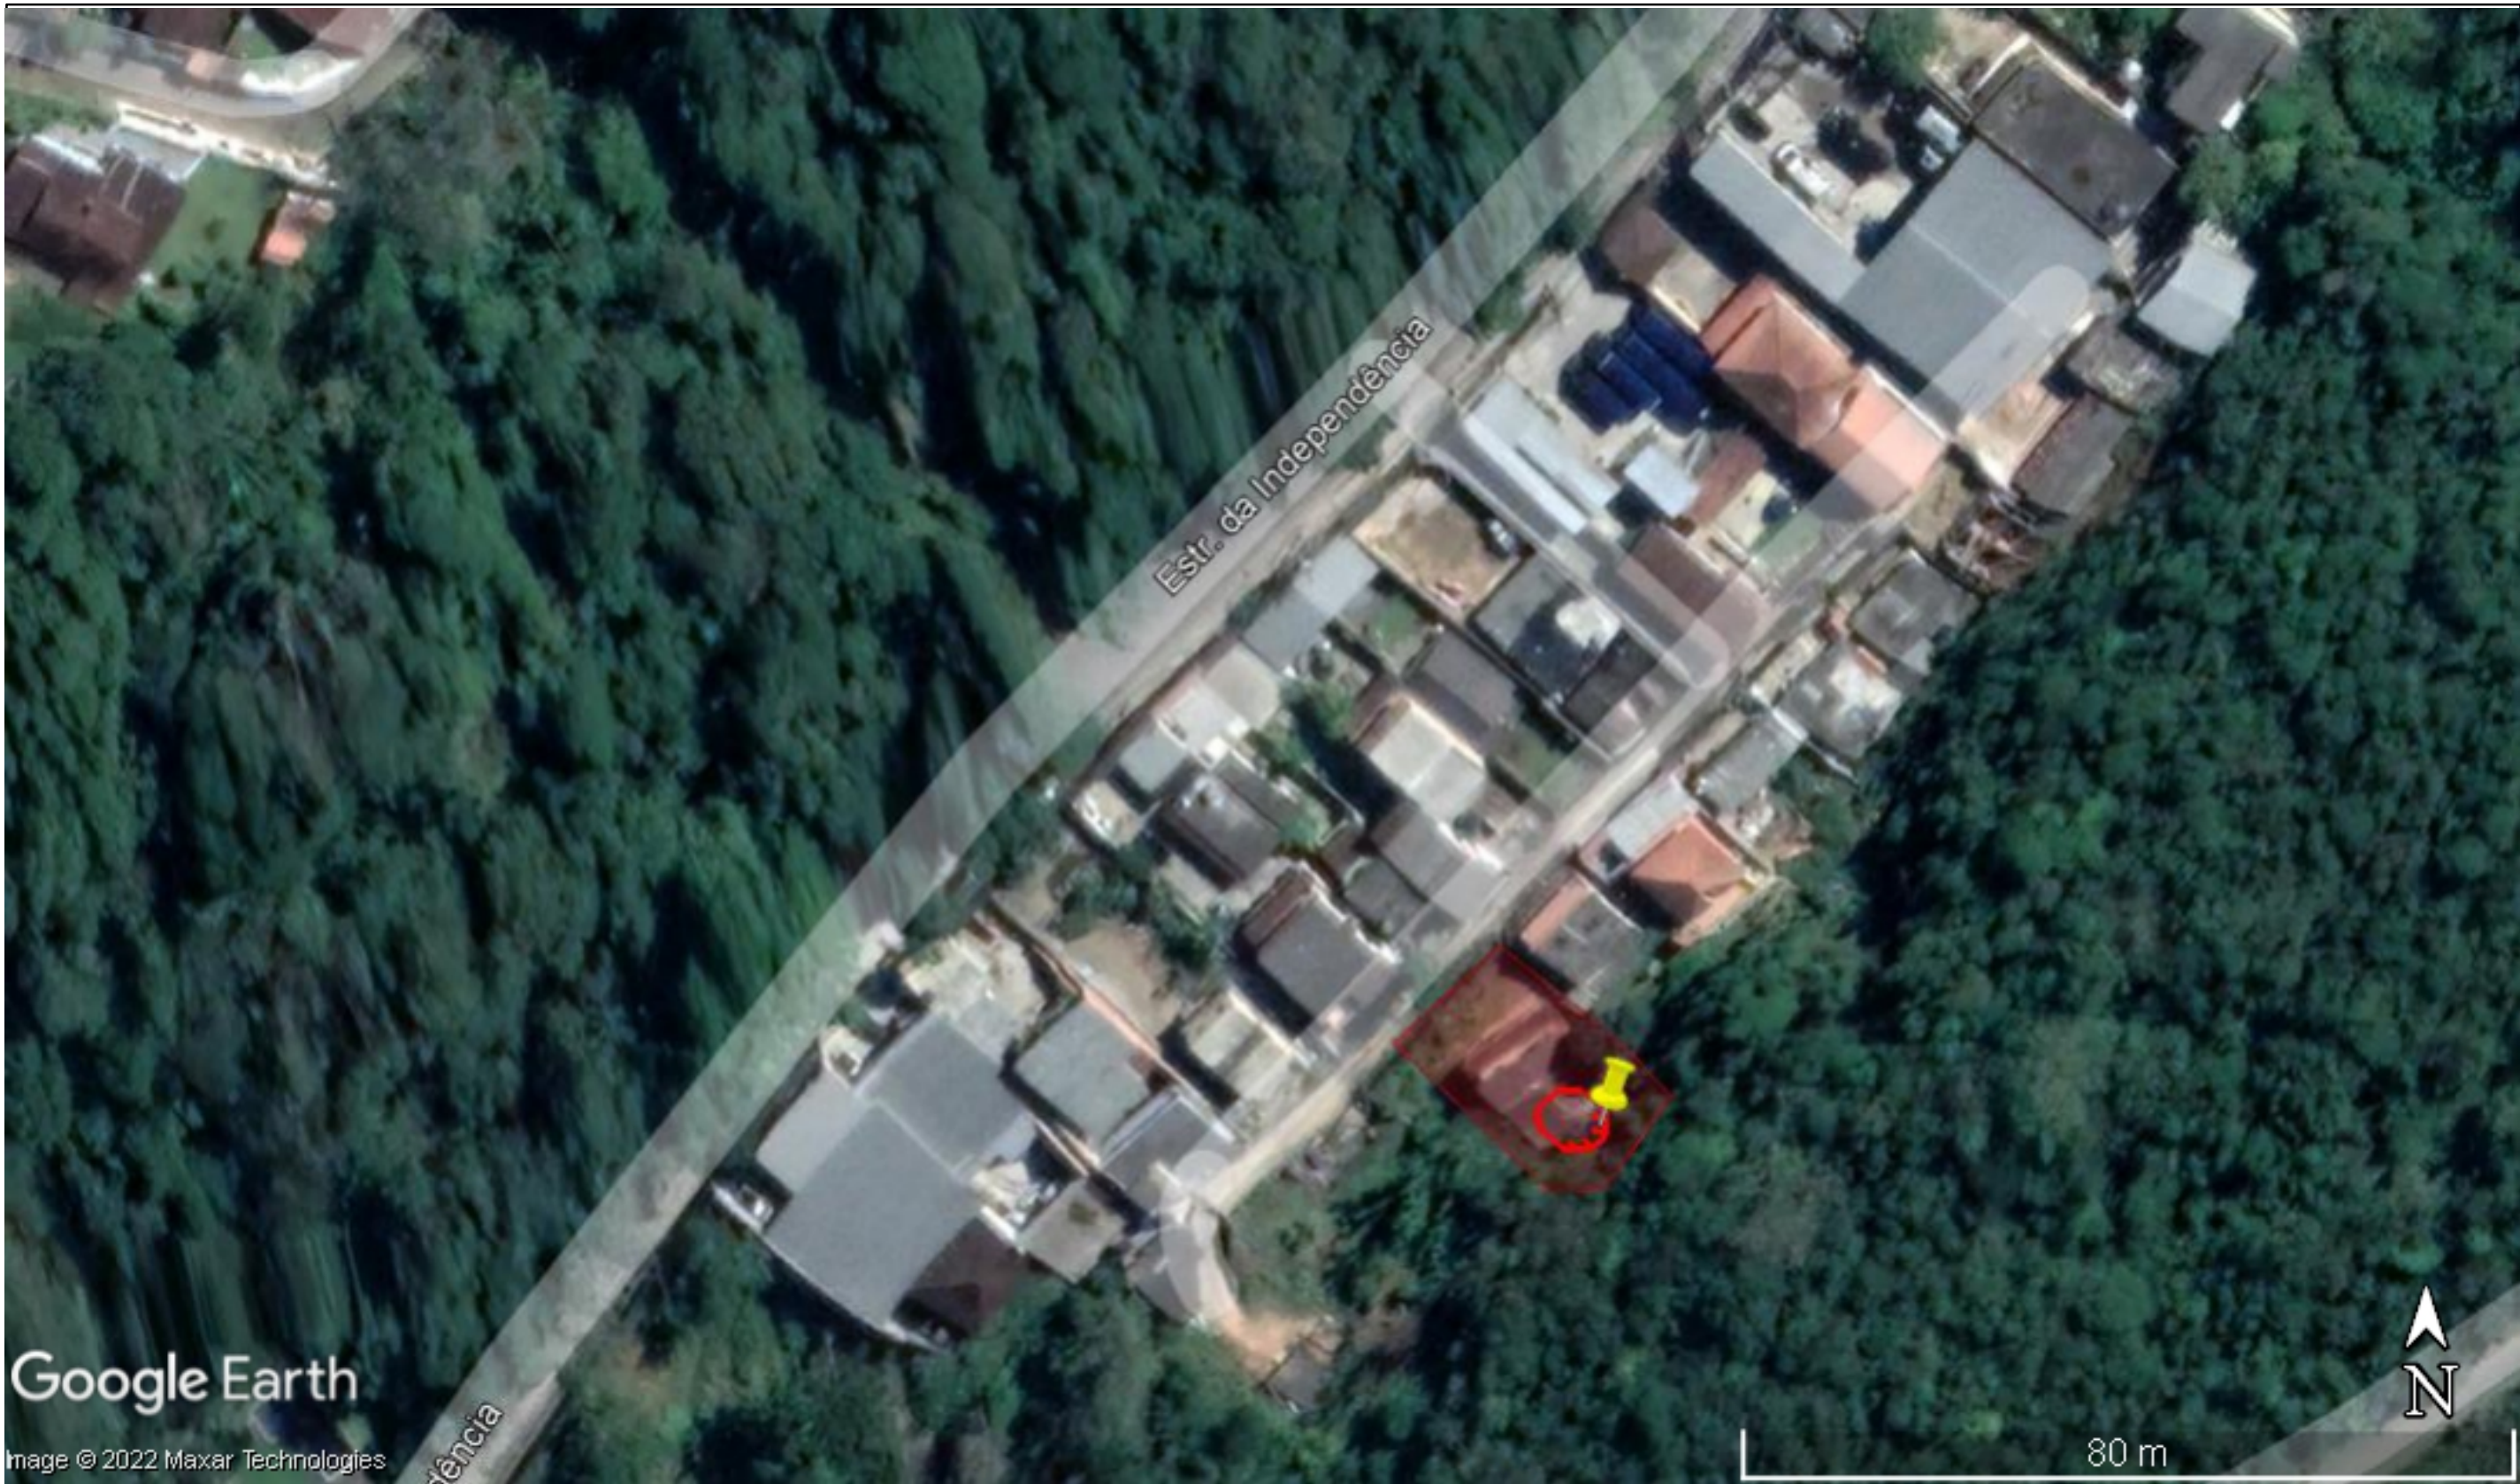
Ocorrência de deslizamento no talude aos fundos de uma residência na Servidão José da Conceição Oliveira. O material lamoso deslizado atravessou o 1º pavimento da casa. O talude possui dimensões aproximadas de 8 metros de largura por 5 metros de altura composto por solo e blocos de rocha alterada subarredondados, recoberto por uma vegetação arbórea. Sobre a encosta foi observada a presença de material de construção e pneu e ausência de sistema de drenagem. Ressalta-se a proximidade mínima (menos de 1 metro de distância) da casa para o talude de corte e a grande extensão da encosta a montante, evidências estas que colocam a moradia em uma área de risco remanescente.

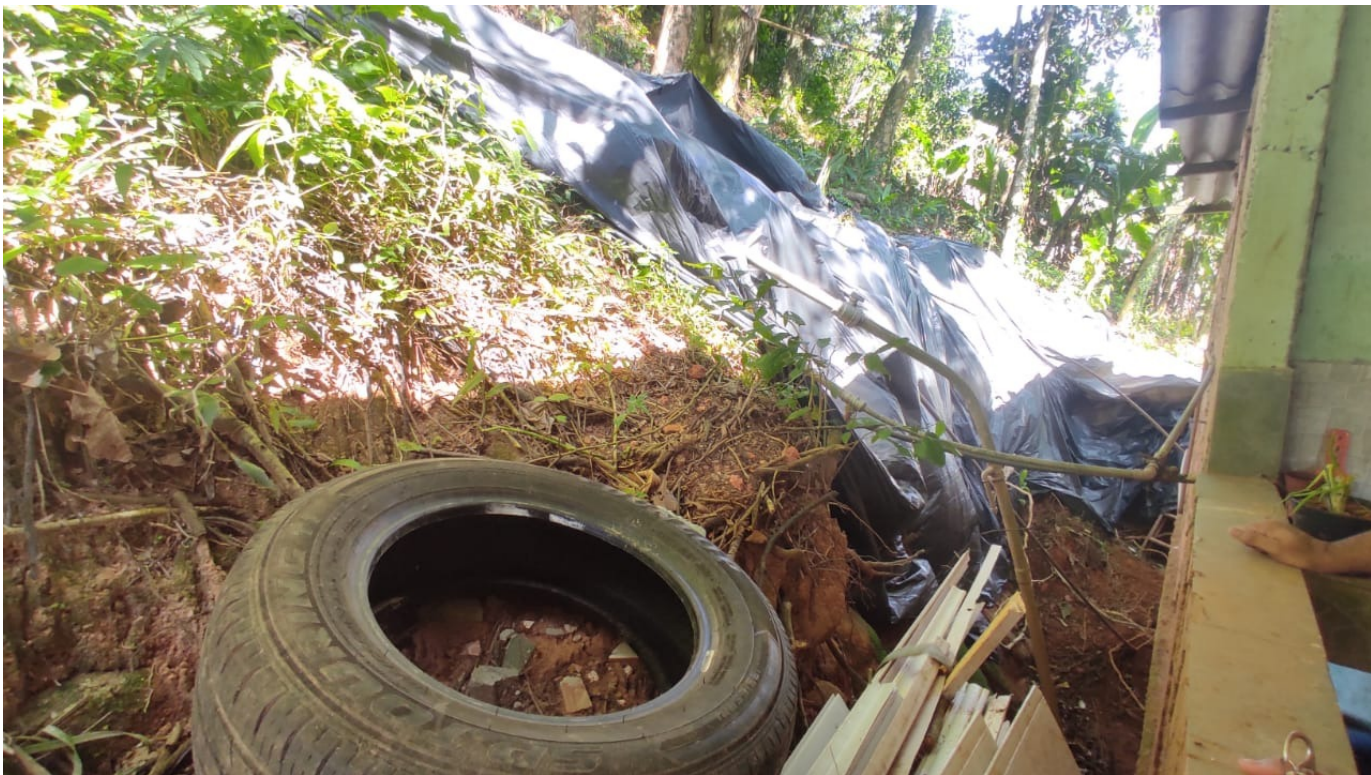
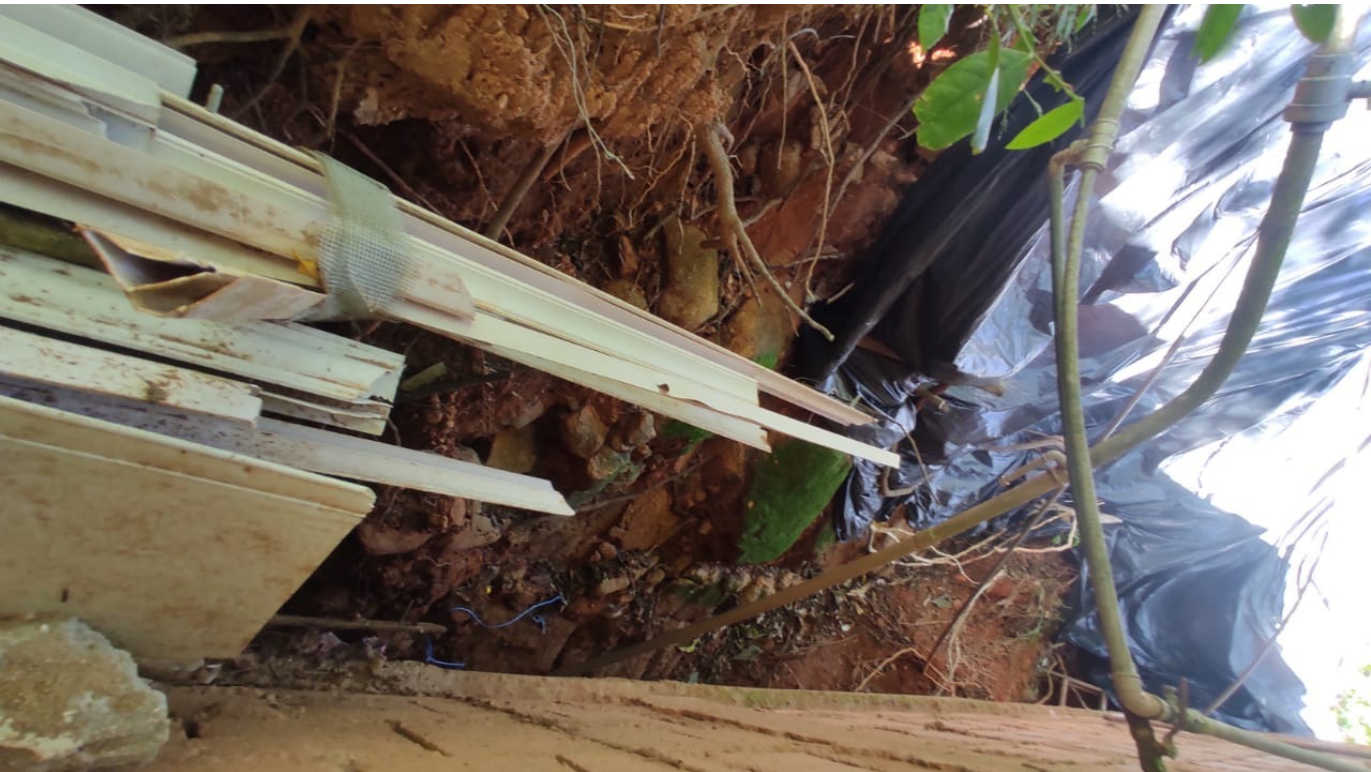
Cicatriz de deslizamento
-

Delimitação da área de risco remanescente
-

Alcance do deslizamento
