**ATENDIMENTO EMERGENCIAL EM BARRA MANSÁ - RJ**

**MARÇO DE 2023**

Rua D, nº 37 e Rua Belo Horizonte , Ano Bom.

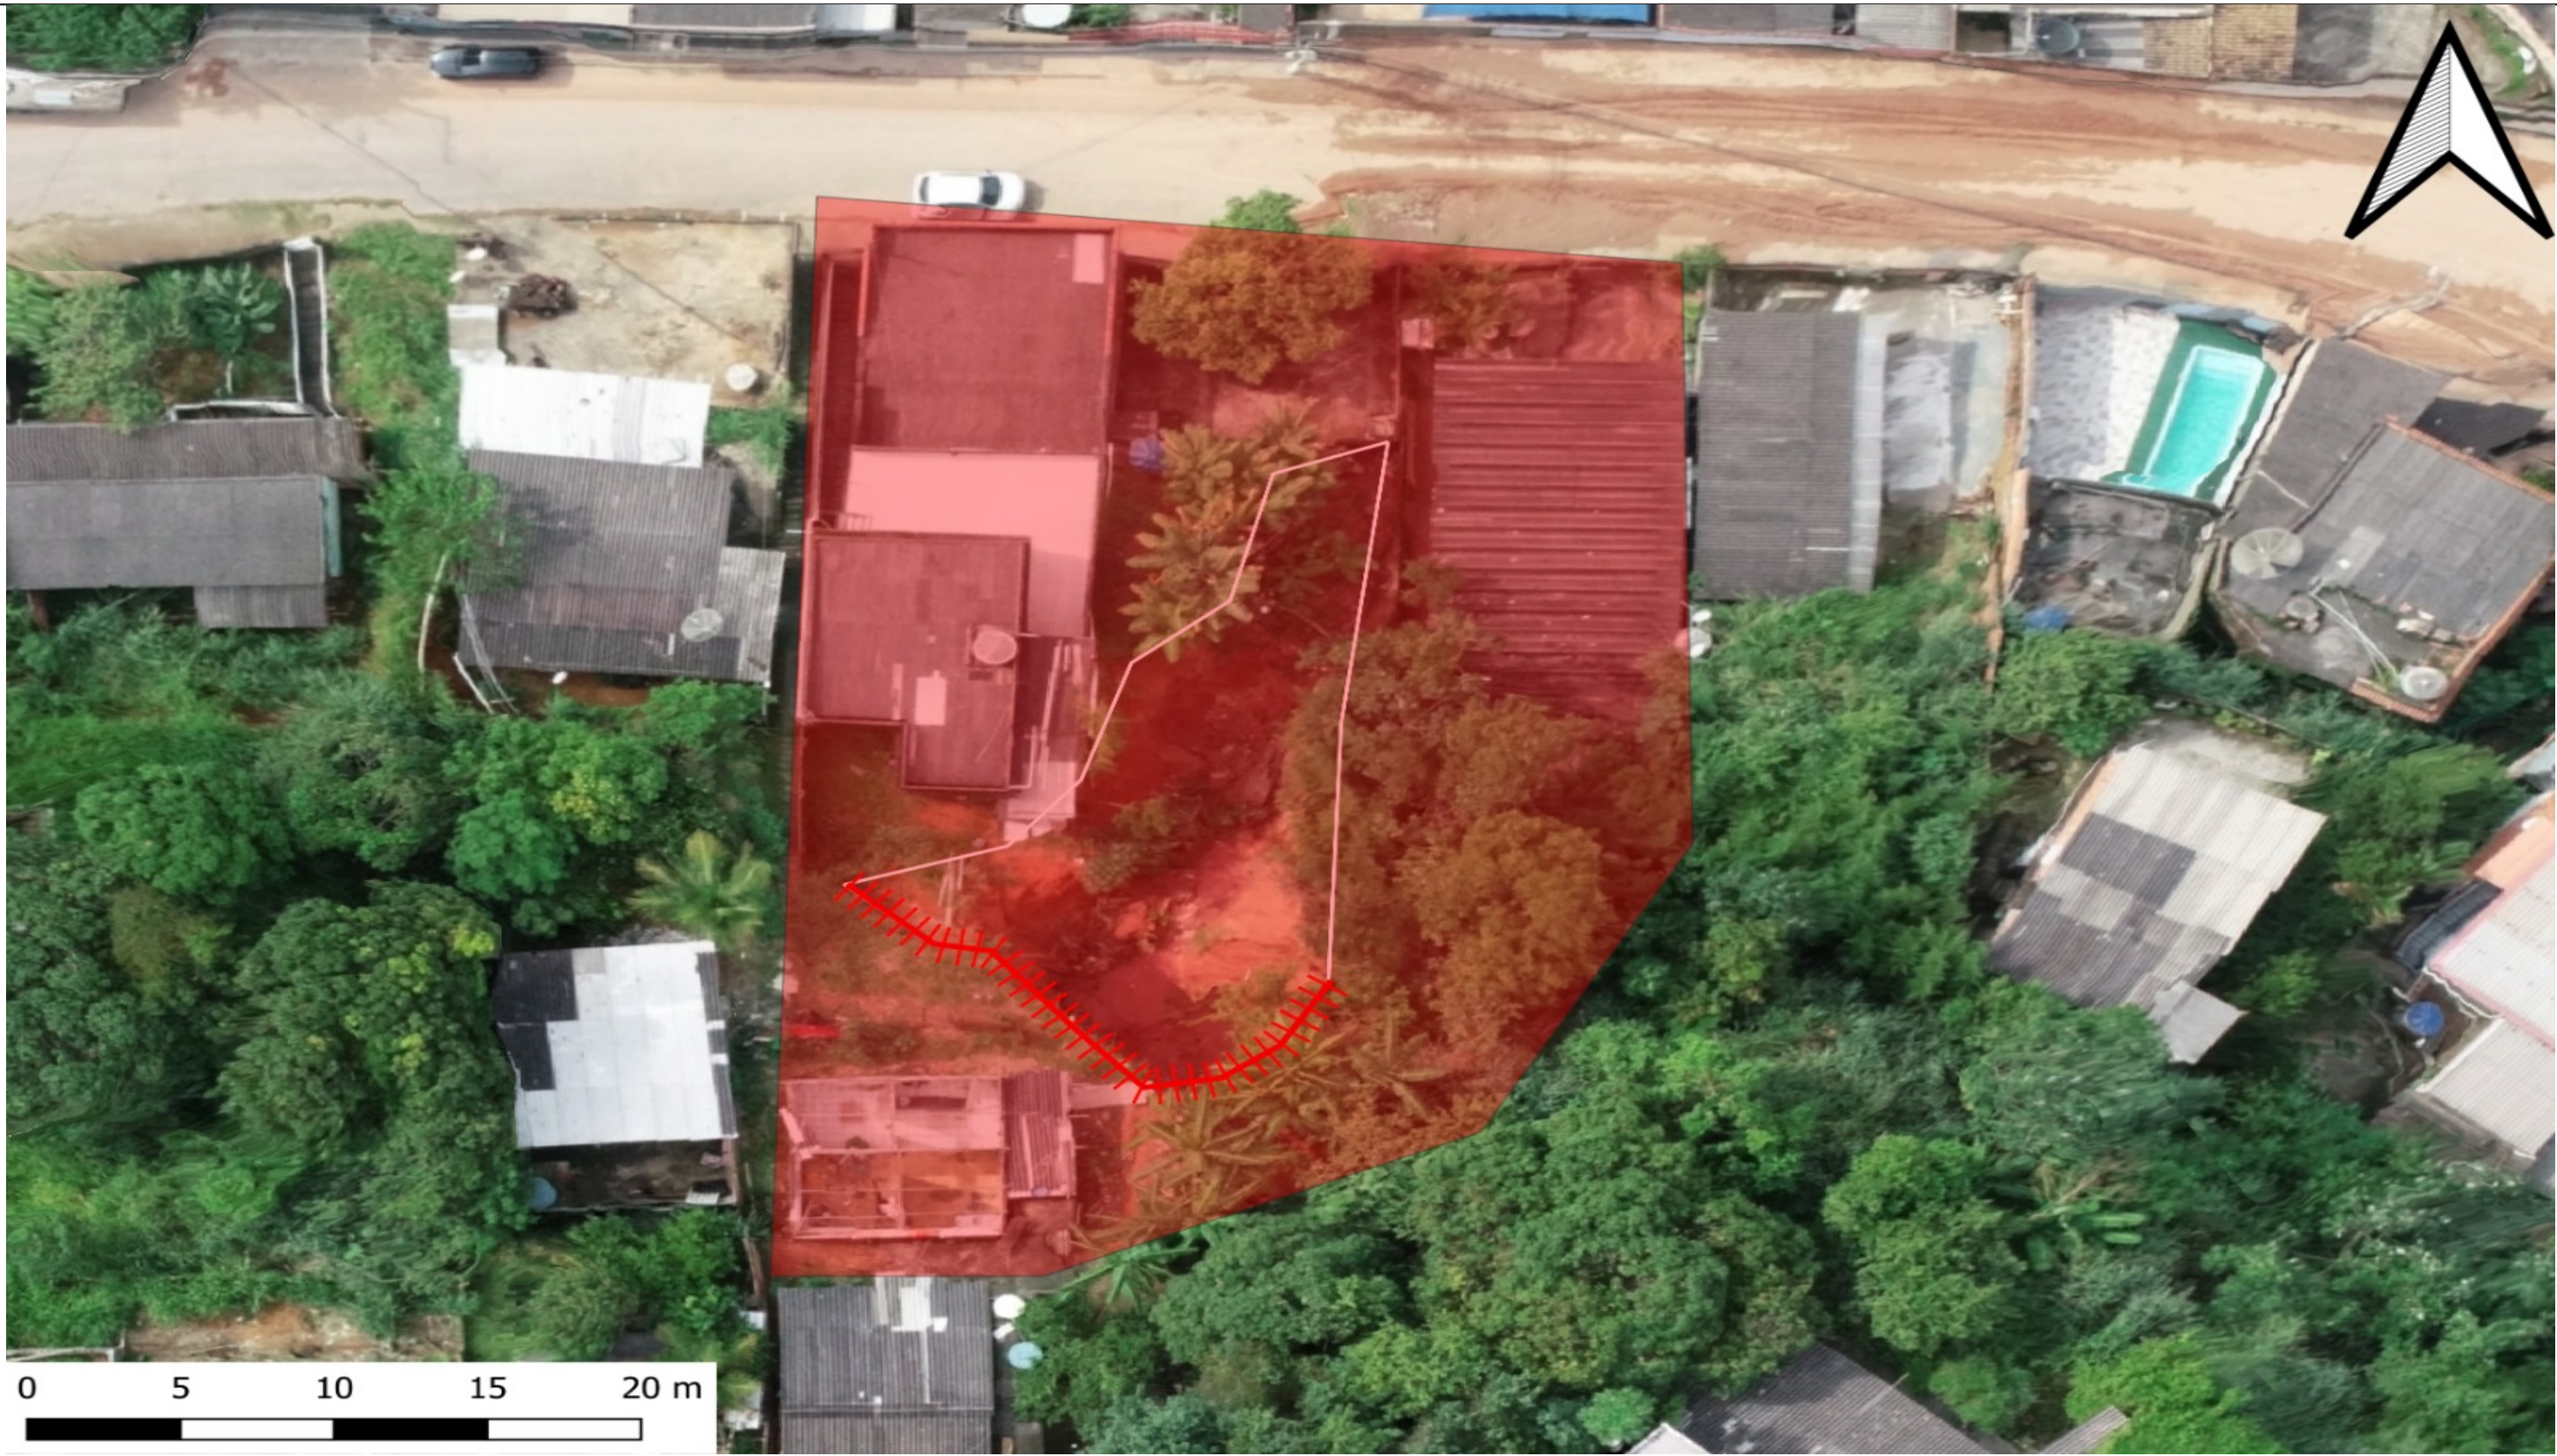
Em atendimento emergencial ao Município de Barra Mansa, o DRM-RJ realizou, no dia 17 de março de 2023, vistoria técnica emergencial para avaliação de ocorrência de deslizamento na Rua D, no bairro Ano Bom. A ocorrência se deu em virtude dos volumes pluviométricos significativos da última semana. O deslizamento planar de contato solo-solo ocorreu a montante da Rua Belo Horizonte próximo ao nº 200 e a jusante da rua D, nº37 (Figura 1). A encosta apresenta cerca de 22m de altura e inclinação média de 90° na área da cicatriz. O deslizamento possui aproximadamente 16m de altura e 8m de largura na área da ruptura. O material mobilizado, composto de solo residual e rocha alterada, atingiu parcialmente três imóveis a jusante, sem vítimas. A deflagração do deslizamento ocorreu próximo a um patamar da encosta onde estão localizadas duas residências, uma delas interditada pois parte do imóvel está em distância nula da cicatriz (Figura 2). Na vistoria, foi observado trincas por todo o terreno a montante do deslizamento, indicando que o mesmo ainda está em processo de movimentação (Figura 6). Há setores de bananeira e bambuzal, além de árvores de médio porte inclinadas (Figura 3). Ademais, ocorre um intenso processo erosivo no patamar superior, com presença de sulcos e ravinas já individualizando alguns trechos com bananeiras (Figura 7). As residências localizadas na crista da encosta apresentam baixo padrão construtivo com vulnerabilidades moderada, níveis intensos de infiltração, ausência parcial e total de revestimentos externos, e de sistemas de coleta de águas servidas e esgotos lançados diretamente na encosta (Figuras 4 e 5). Considerando o cenário atual, a metodologia de classificação de risco a deslizamento do DRM-RJ, o local vistoriado, trata – se de Risco Remanescente, apresentando possibilidade de evolução do movimento de massa a montante e lateralmente, podendo atingir outros imóveis. Recomenda-se, portanto, a fiscalização e monitoramento do local, avaliação de um profissional capacitado e qualificado para a adoção de obras geotécnicas cabíveis.
