Ocorrências de deslizamentos na estrada da Independência próximos aos números 985 e 1057, não houve registro de vítimas.

**ATENDIMENTOS EMERGENCIAIS EM PETRÓPOLIS**  
**ABRIL DE 2022**  
**Deslizamento na Estrada da Independência - Independência**

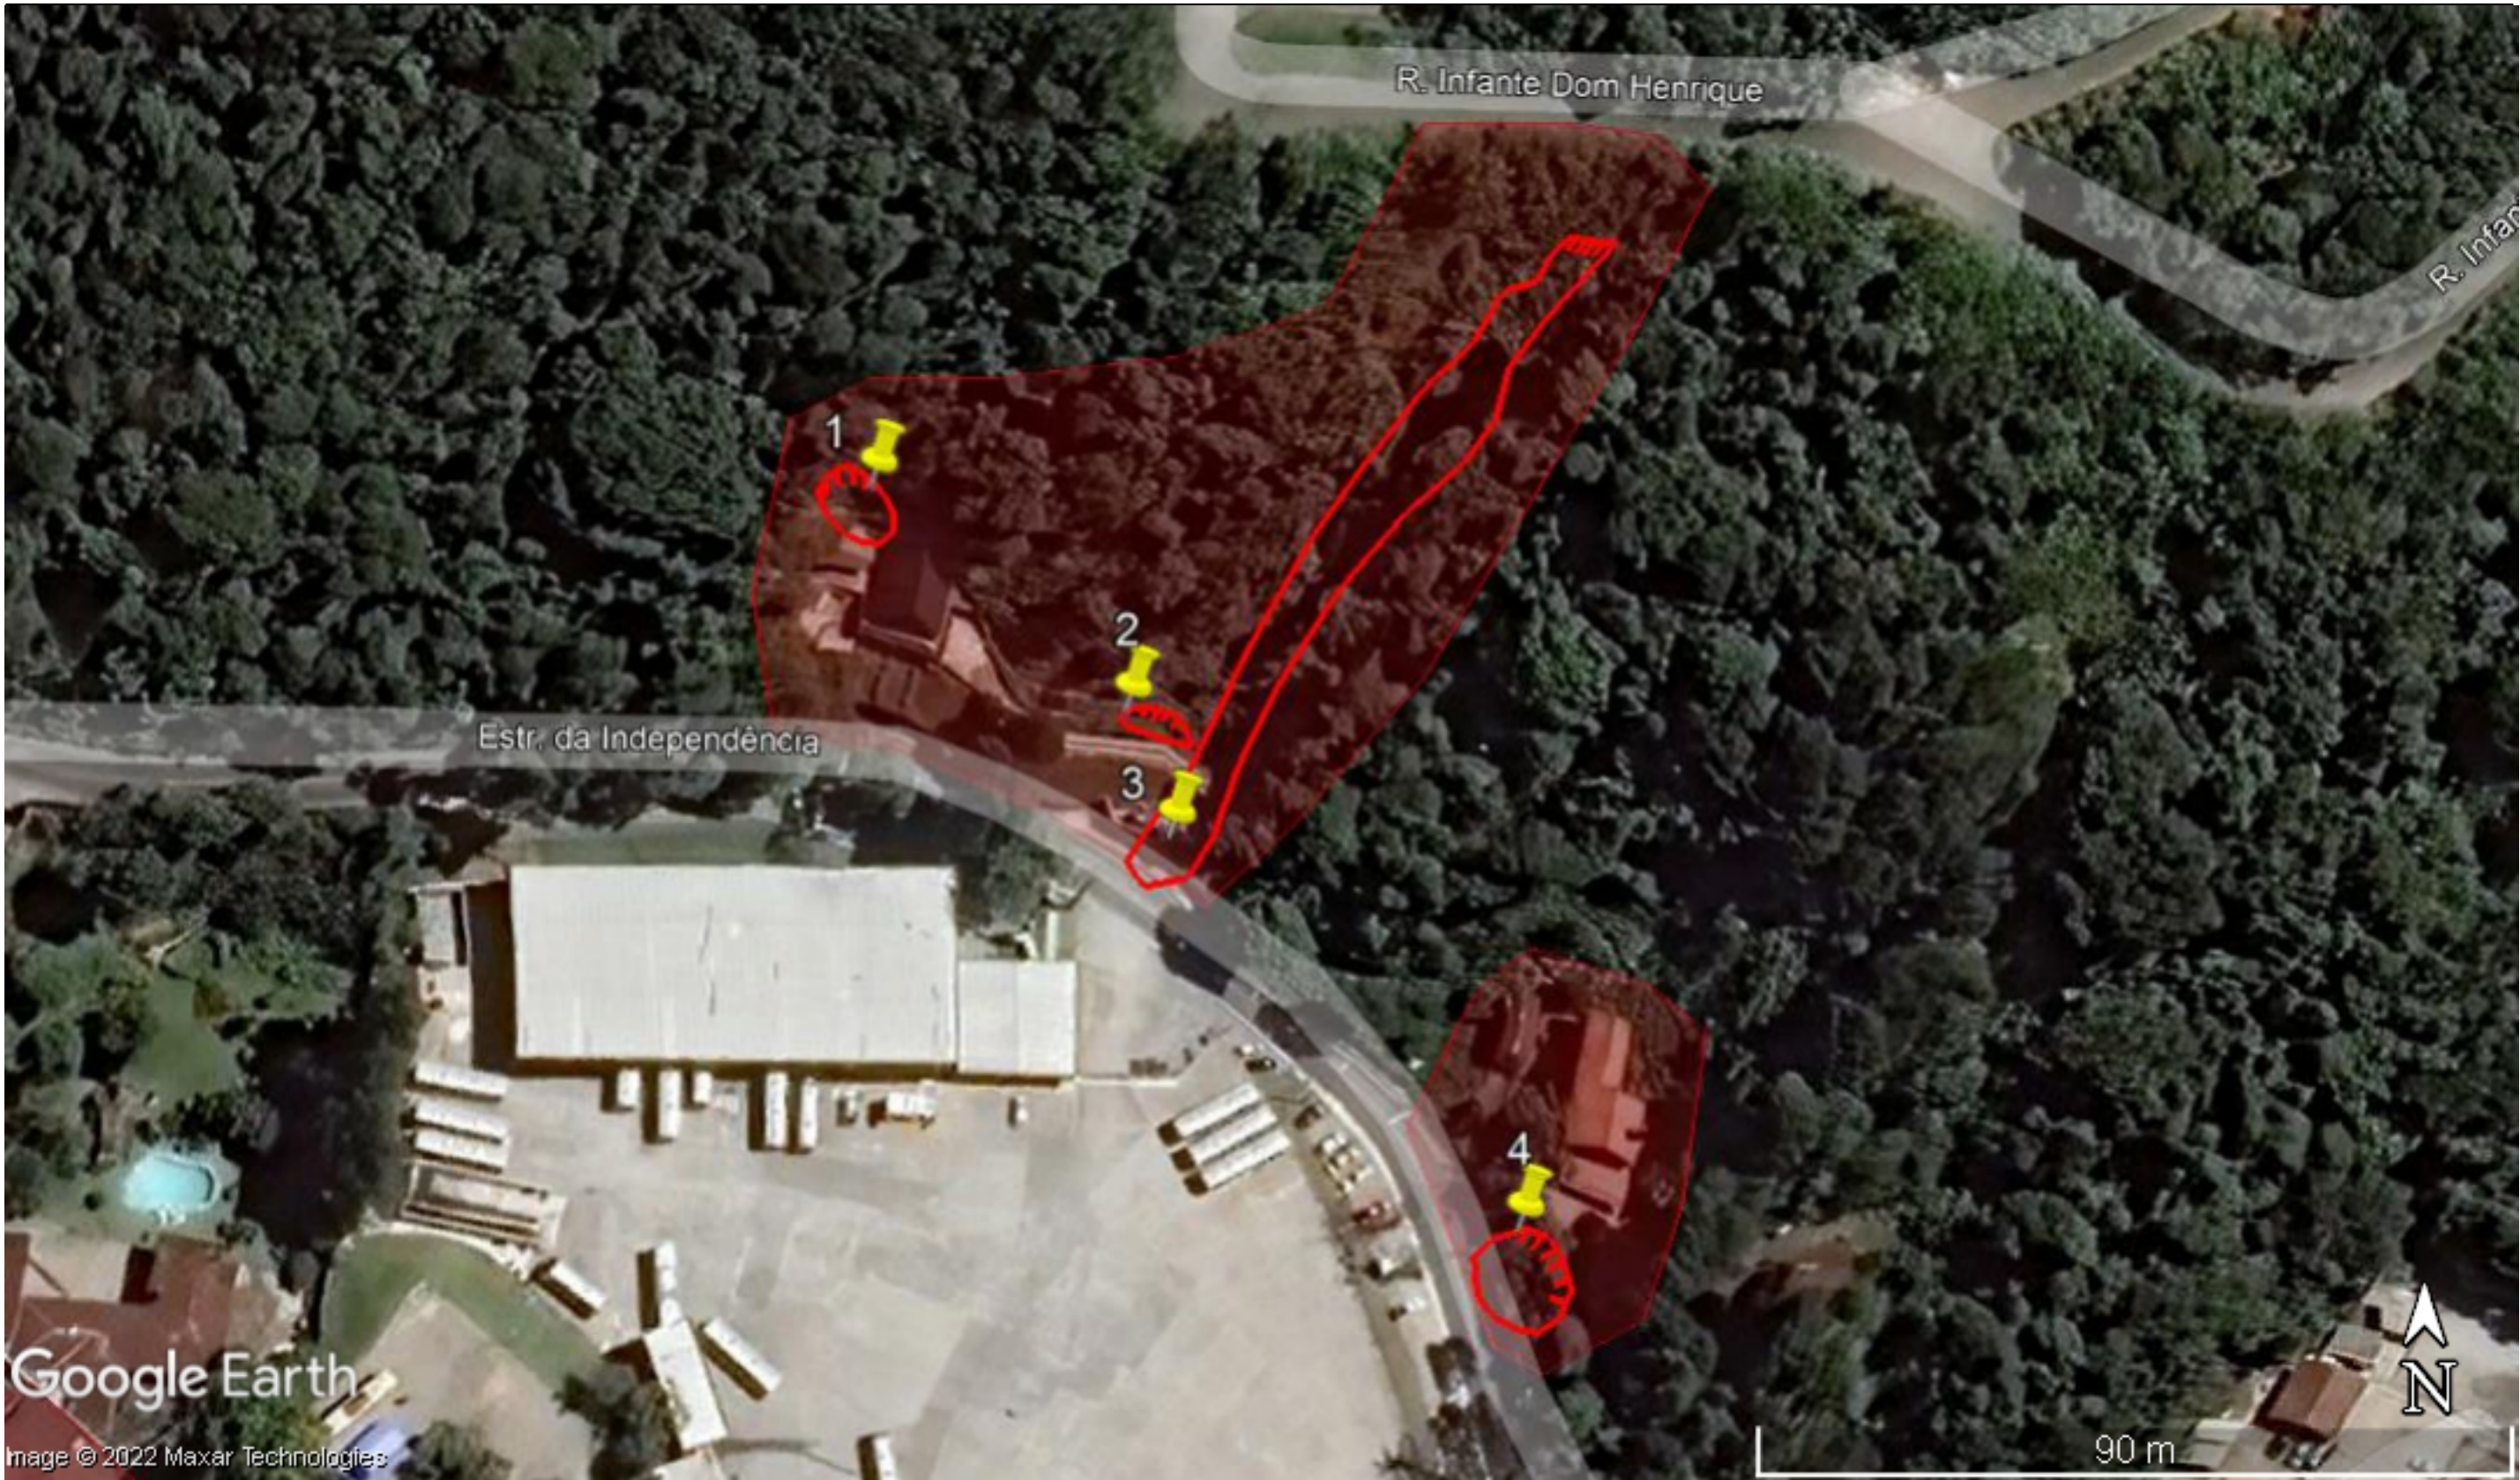
(1) Nos fundos da casa de nº 985 ocorreu um deslizamento planar de solo residual que atingiu o quintal da residência em decorrência das chuvas do dia 15/02/2022. A encosta possui aproximadamente 8 metros de altura e a cicatriz cerca de 5 metros de largura.

(2) Deslizamento planar de solo ocorrido no dia 15/02/2022 no caminho de acesso a residência nº 985. A cicatriz possui uma dimensão aproximada de 5 metros de altura por 7 de extensão. Segundo relatado pela moradora, ocorreu um deslizamento neste mesmo local em 2011 e após esse evento foi realizado um retaludamento nesse trecho da encosta.

(3) Em decorrência do evento de 20/03/2022 ocorreu um fluxo de massa iniciado próximo à rua Infante Dom Henrique que danificou o muro da residência nº 985 da estrada da Independência e obstruiu o tráfego nesta via. O material transportado do fluxo consistiu em solo e lixo. Conforme informado pela moradora, o local onde iniciou o fluxo próximo à rua Infante Dom Henrique está sendo usado para descarte de resíduos sólidos de forma irregular.

(4) Deslizamento planar em solo residual que destruiu parte do muro de uma residência na estrada da Independência, com cerca de 12 metros de altura e 15 metros de extensão. A montante da cicatriz do deslizamento se encontram edificações próximas ao talude de corte.
