**ATENDIMENTO EMERGENCIAL EM BARRA MANSA - RJ**  
**MARÇO DE 2023**

Rua Waldomiro Peres Gonçalves, Mangueira.

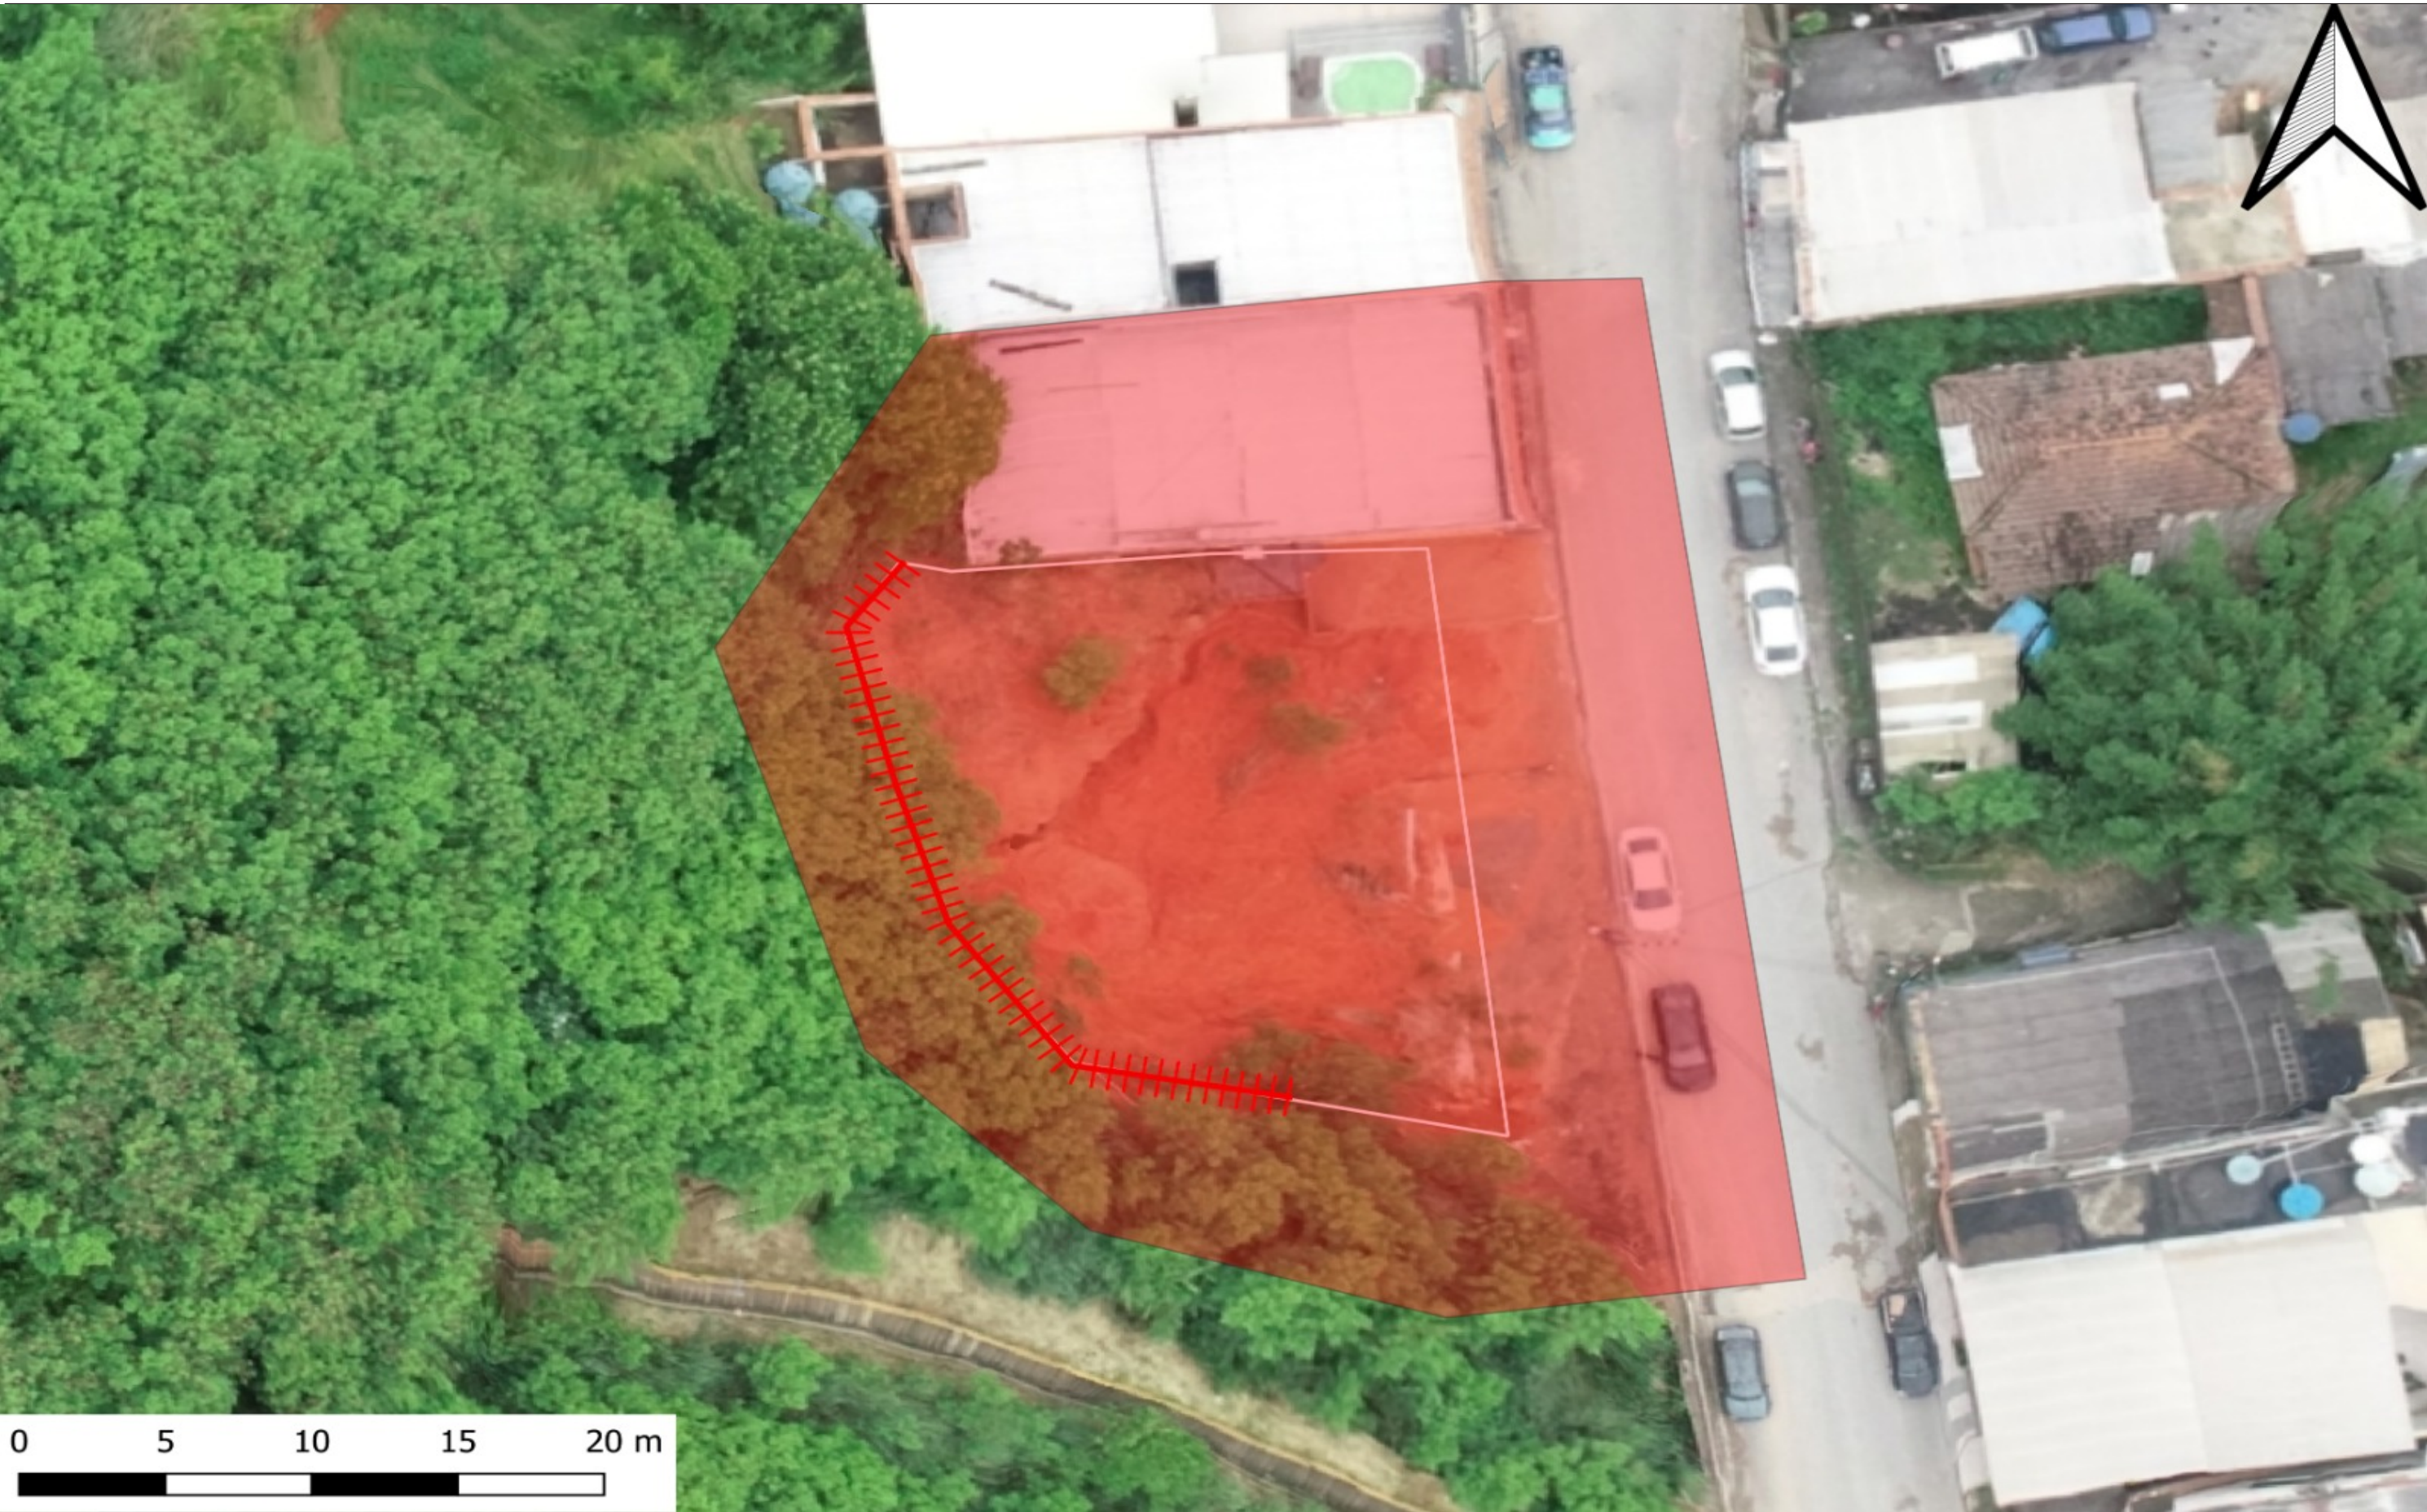
Em atendimento emergencial ao Município de Barra Mansa, o DRM-RJ realizou, no dia 17 de março de 2023, vistoria técnica emergencial para avaliação de ocorrência de um 5rdeslizamento planar a montante da Rua Waldomiro Peres Gonçalves, próximo ao nº 2237, no bairro Mangueira. A ocorrência se deu em virtude dos volumes pluviométricos significativos da última semana. A encosta apresenta cerca de 12m de altura e inclinação média de 40° (figura 1). Em consulta ao acervo do Google Earth foi possível verificar que a cicatriz já existia no ano de 2022 e foi reativado com a chuva acumulada. A cicatriz possui aproximadamente 11m de altura e 32m de largura e inclinação variada e setores com cicatriz em negativo. O material mobilizado, composto de solo residual e rocha alterada, alcançou um estacionamento e parte da via. A deflagração do deslizamento ocorreu na crista da encosta coberta por indivíduos arbustivos de pequeno e médio porte (Figura 2). Na vistoria, foi observado que algumas árvores se encontram inclinadas e com raízes expostas a montante do deslizamento (Figura 5). Foi verificado na vistoria que vem ocorrendo intenso processo erosivo, com presença de sulcos e ravinas do terço médio até a base da encosta (Figura 4 e 6). Considerando o cenário atual, a metodologia de classificação de risco a deslizamento do DRM-RJ, o local vistoriado, trata – se de Risco Remanescente. Recomenda-se, portanto, a fiscalização e monitoramento do local e avaliação de um profissional qualificado para a adoção de obras geotécnicas cabíveis.

Risco Remanescente
-

Cicatriz e alcance do deslizamento
